Aufnahmen Bauschäden

WOHNÜBERBAUUNG IN BÜLACH

Pensionskasse des Bundes

P. Meier & Partner AG

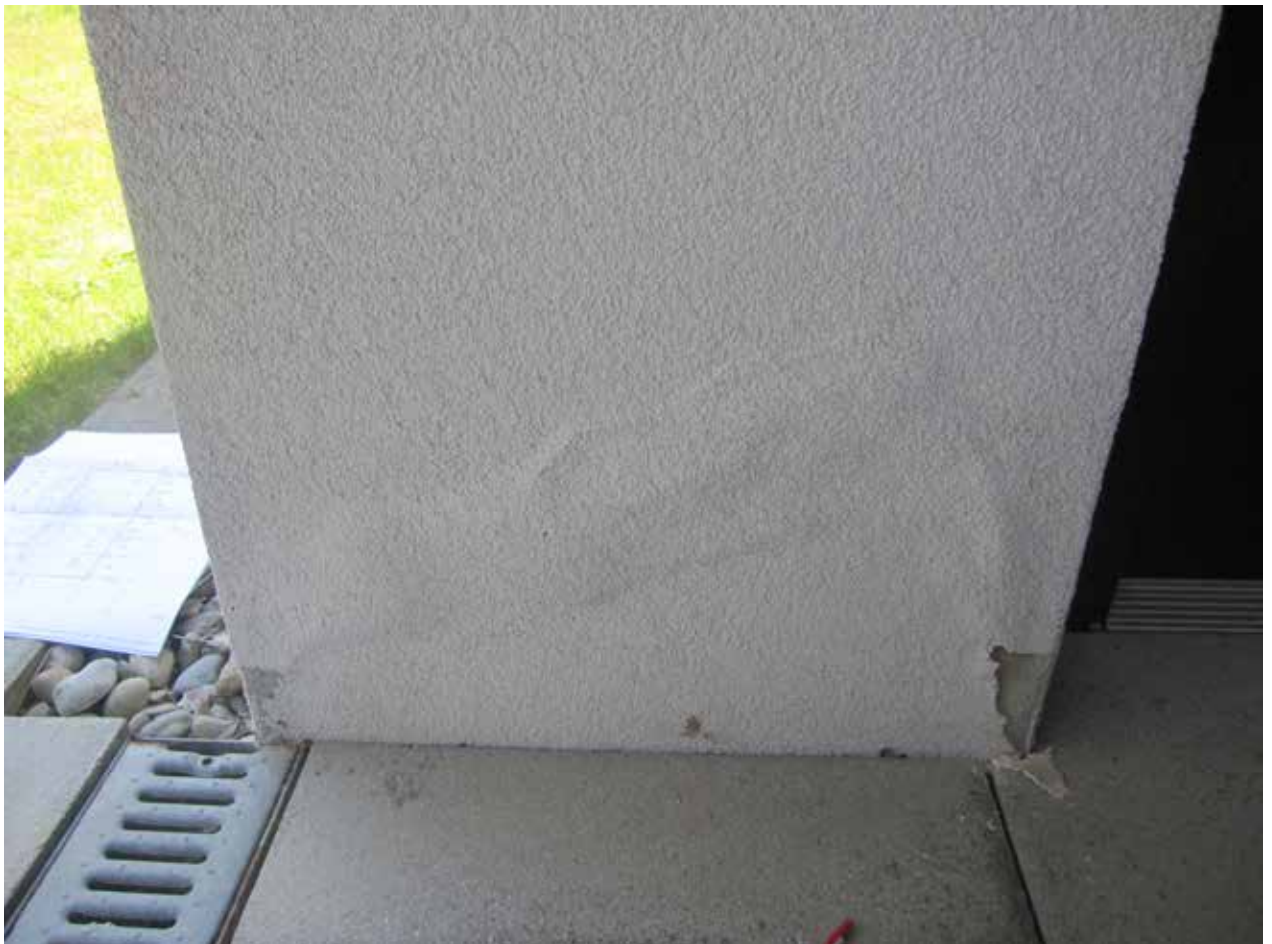
Im Nippel 5 - Putzschäden bei Liftschacht

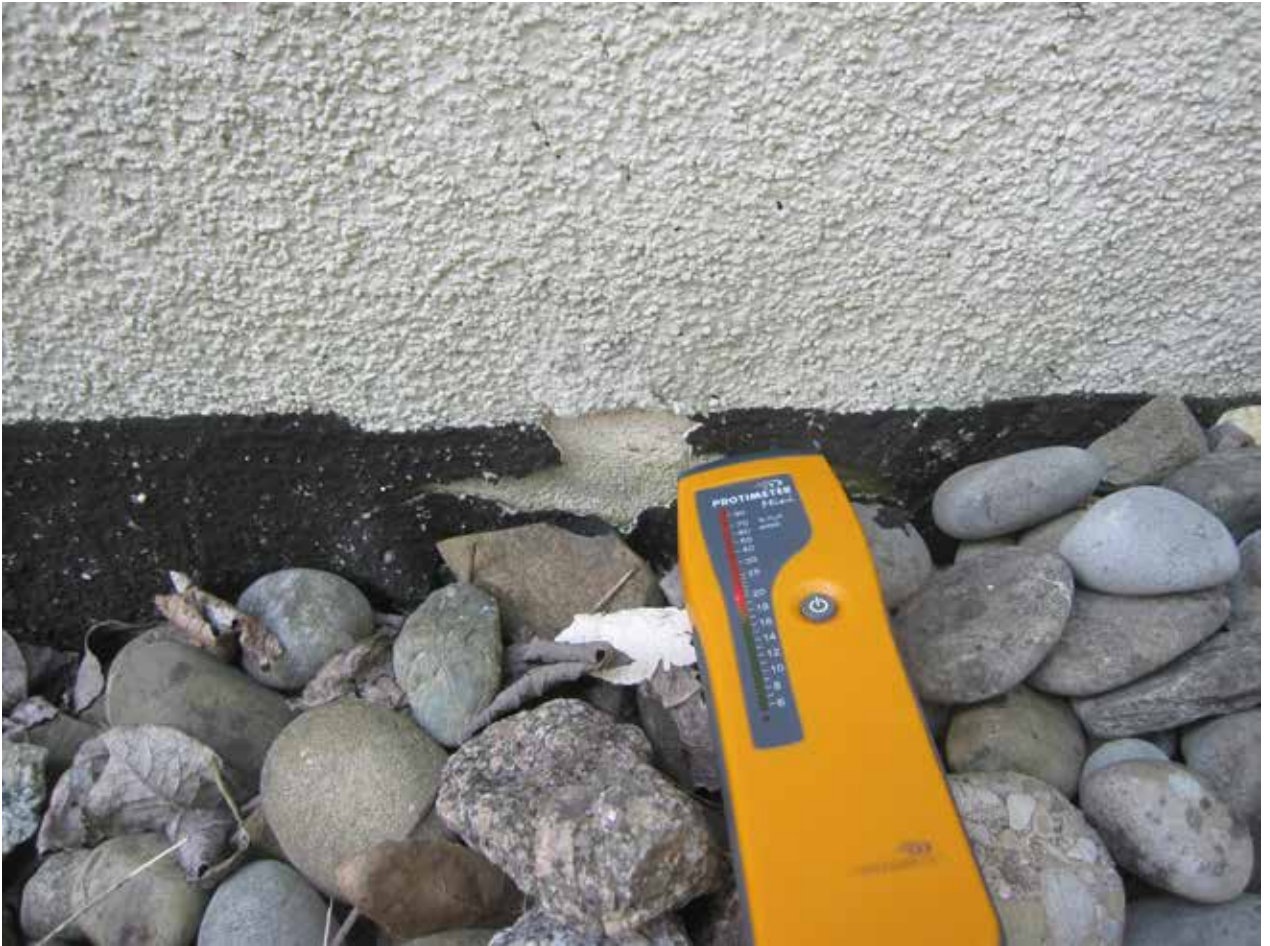
Putzschäden AWD bei Sockel

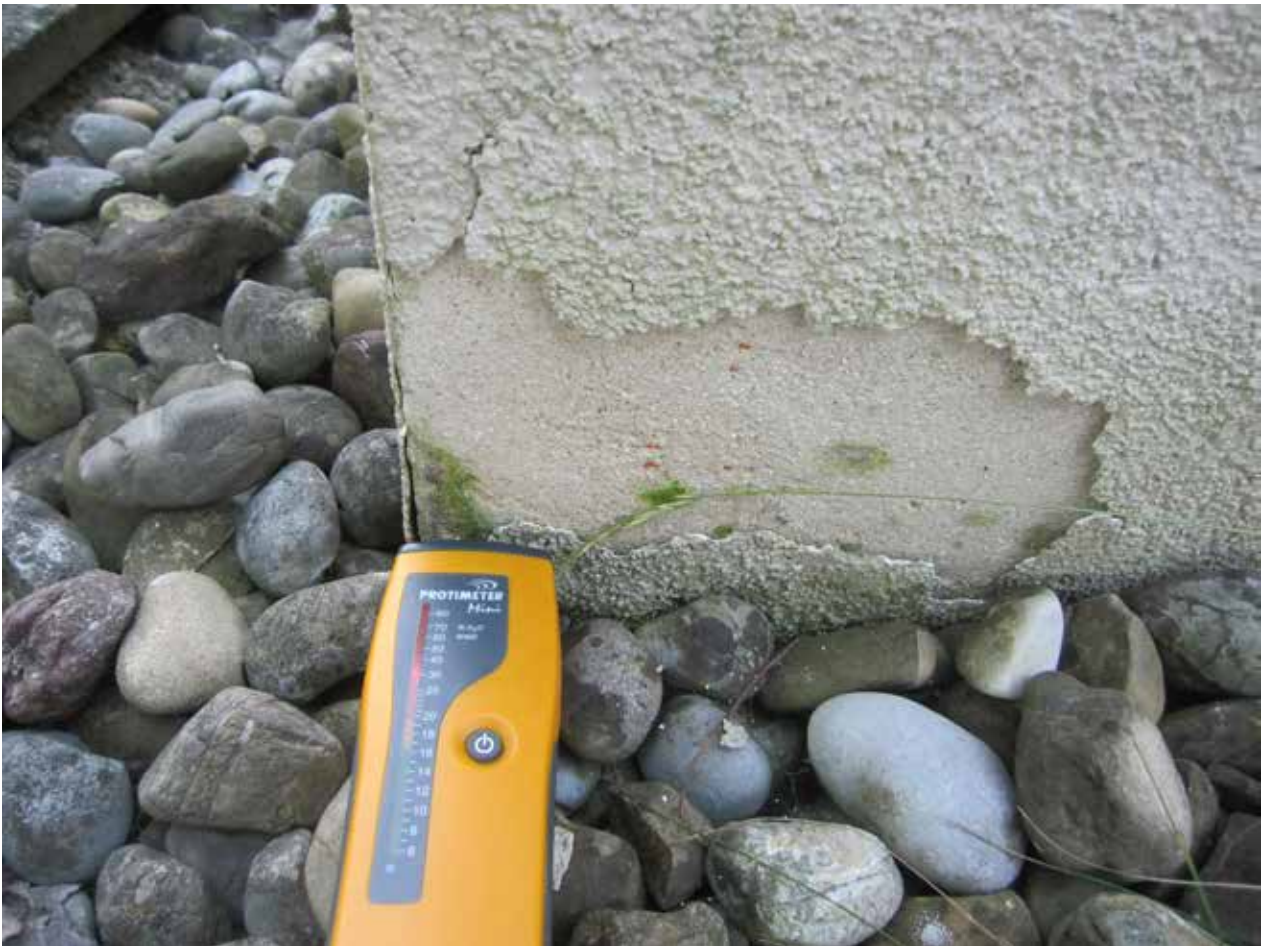
Putzschäden AWD bei Sockel

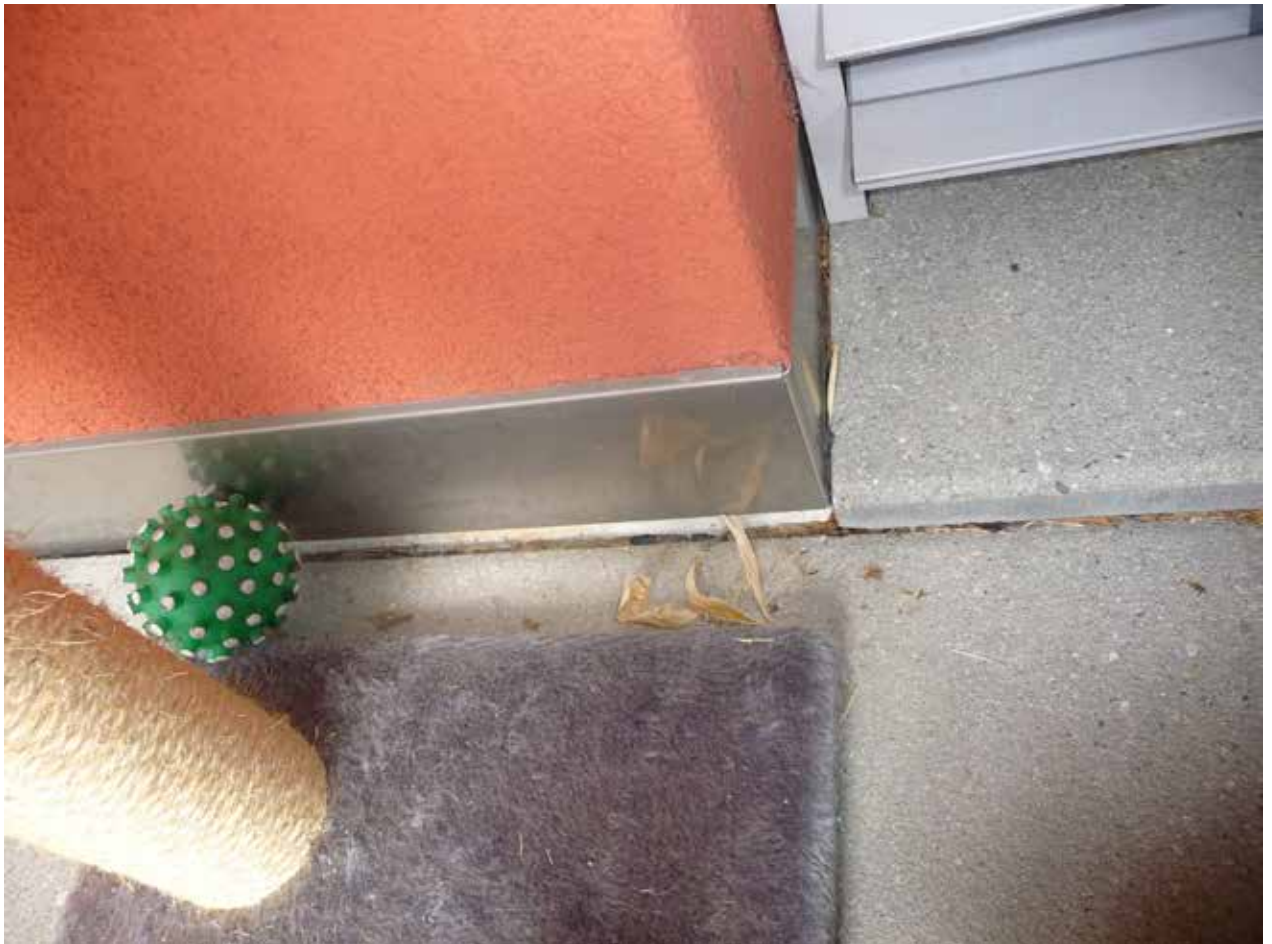
Freiliegende EPS Dämmung unter Sockelblech durch Setzungen Sitzplatz

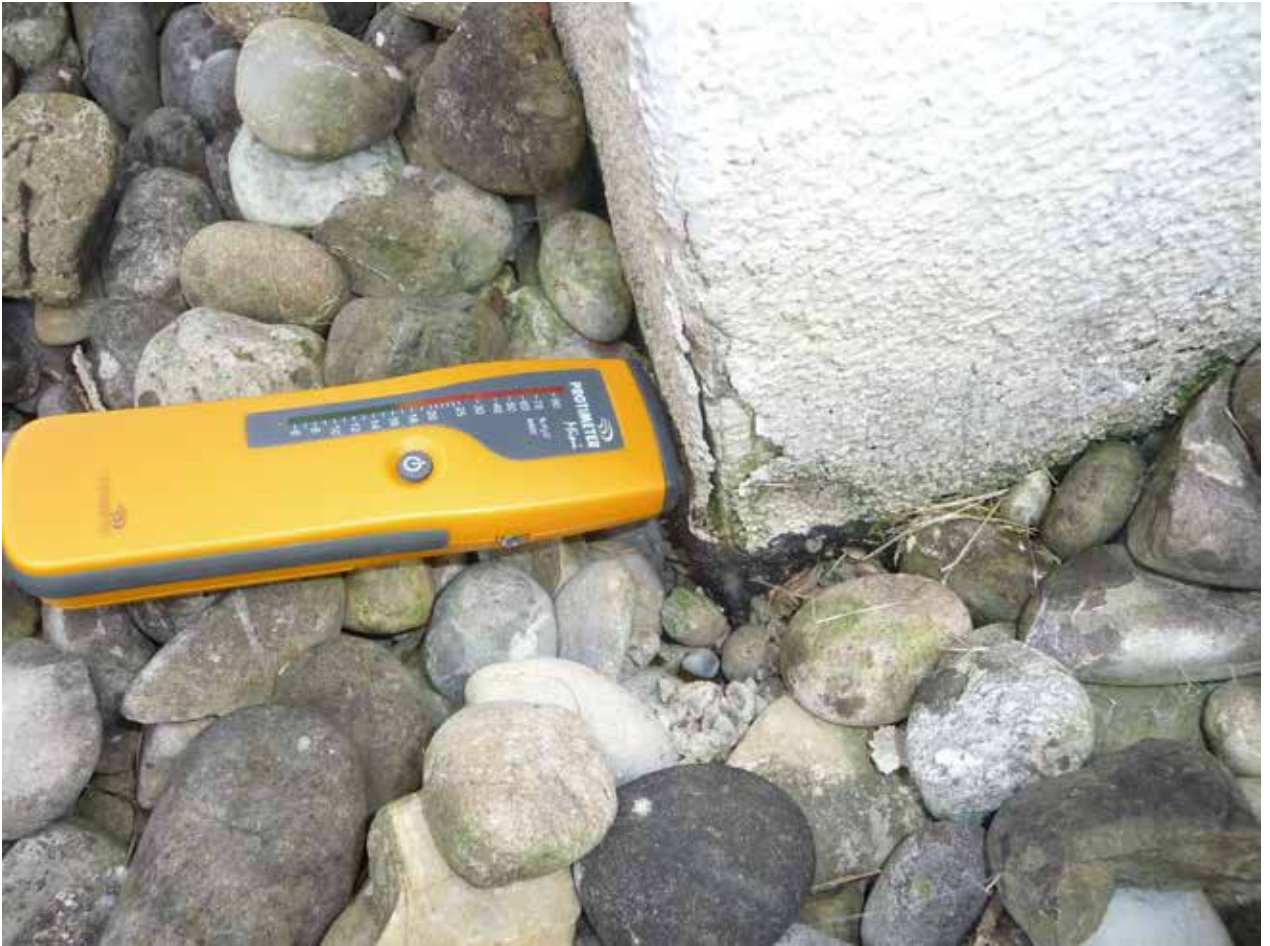
Putzschäden AWD bei Fassadenecke

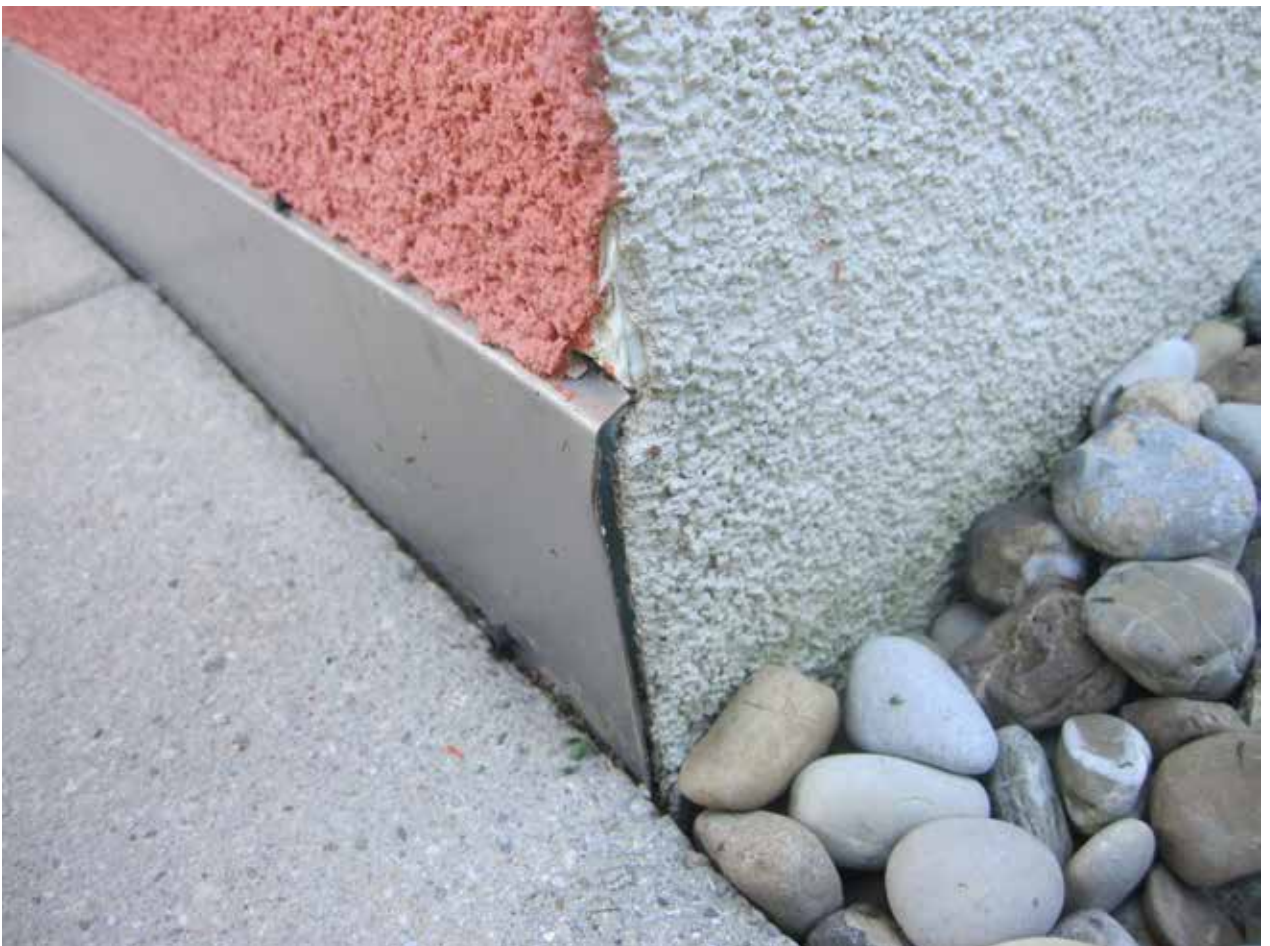
Ablösung Sockelbleche, Putzschäden gegen Sitzplatz

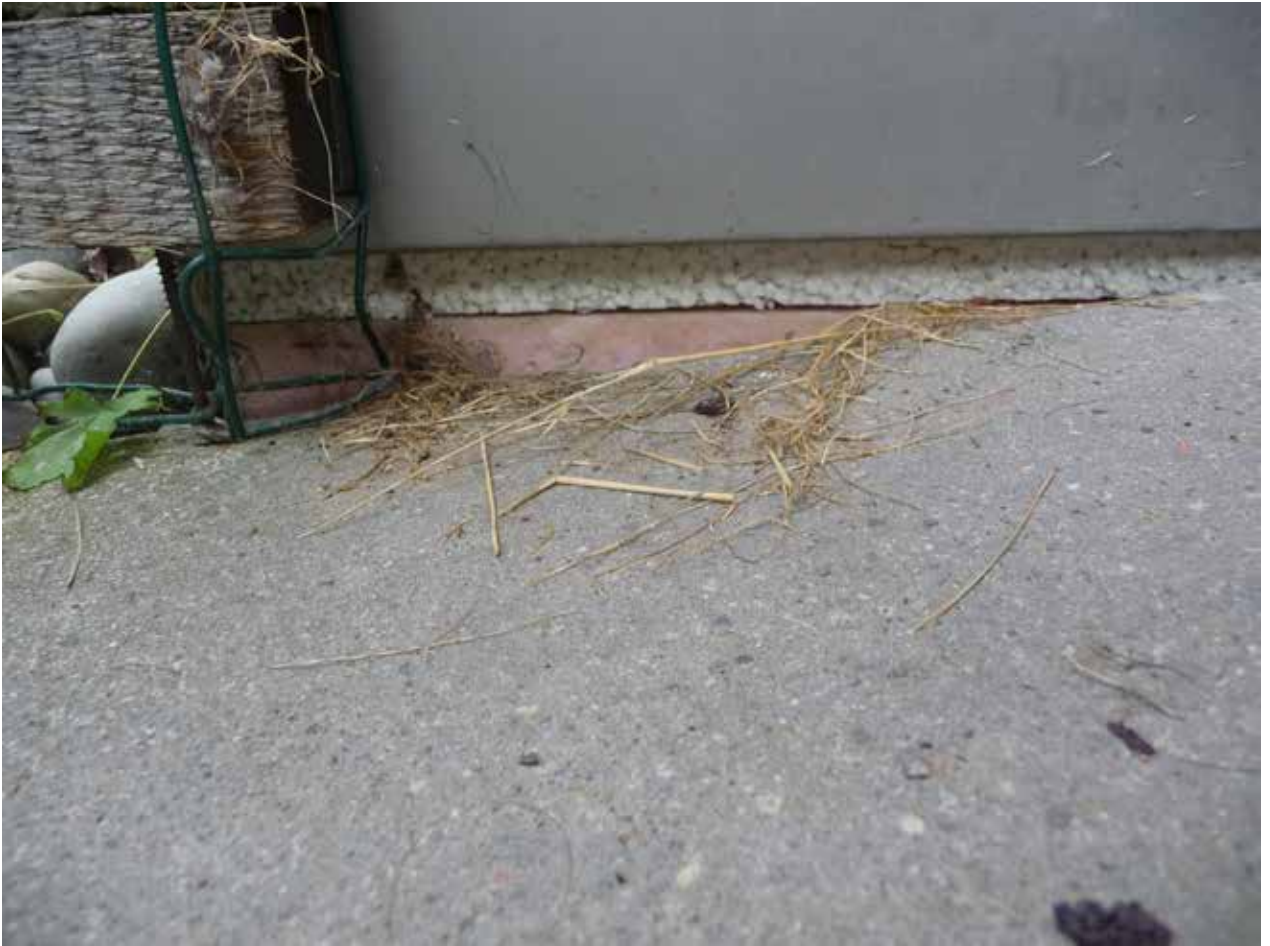
EG freiliegende EPS-Dämmung unter Sockelblech durch Setzungen Sitzplatz

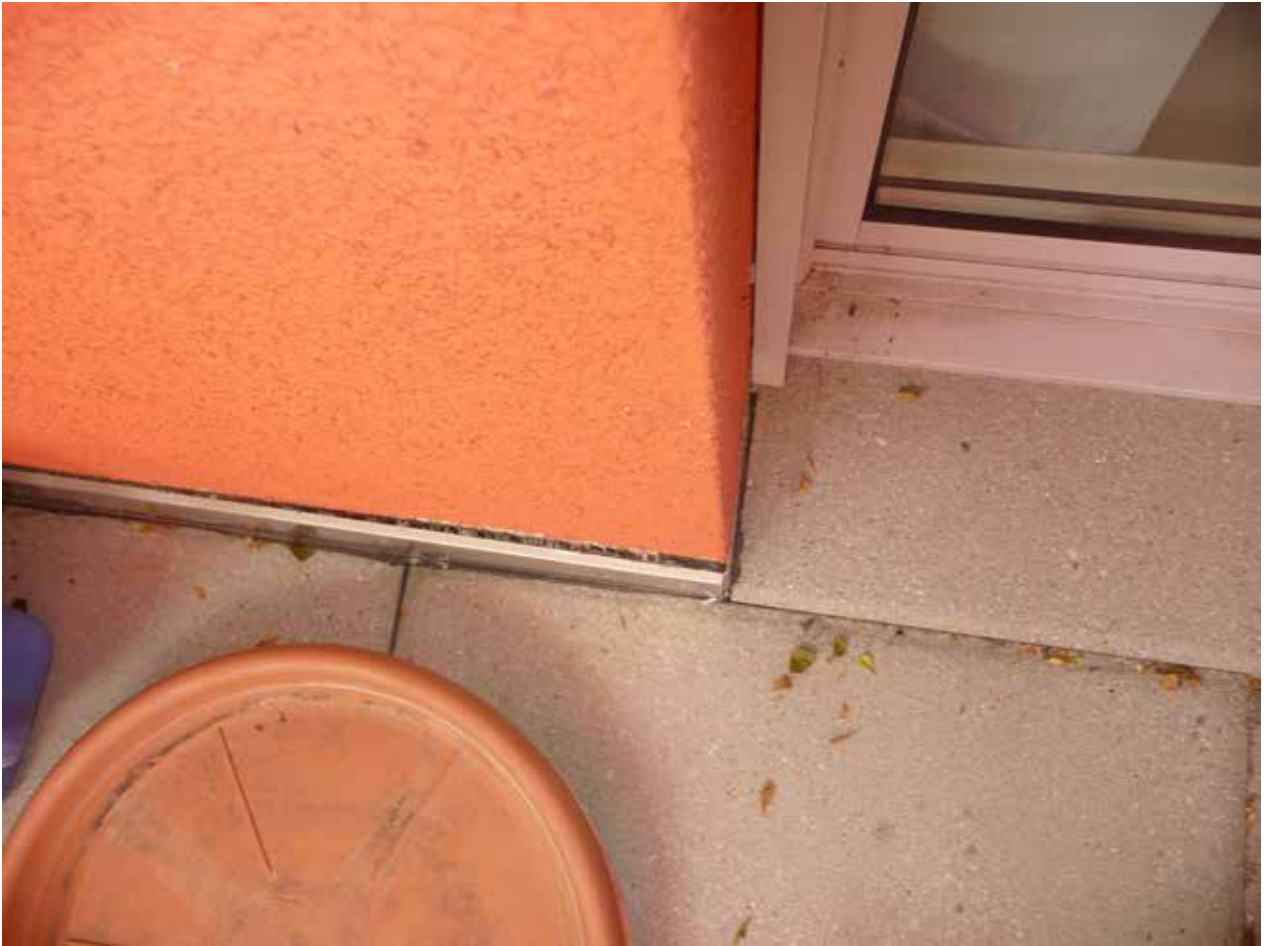
Ablösungen und Risse über Sockelblech bei Sitzplatz

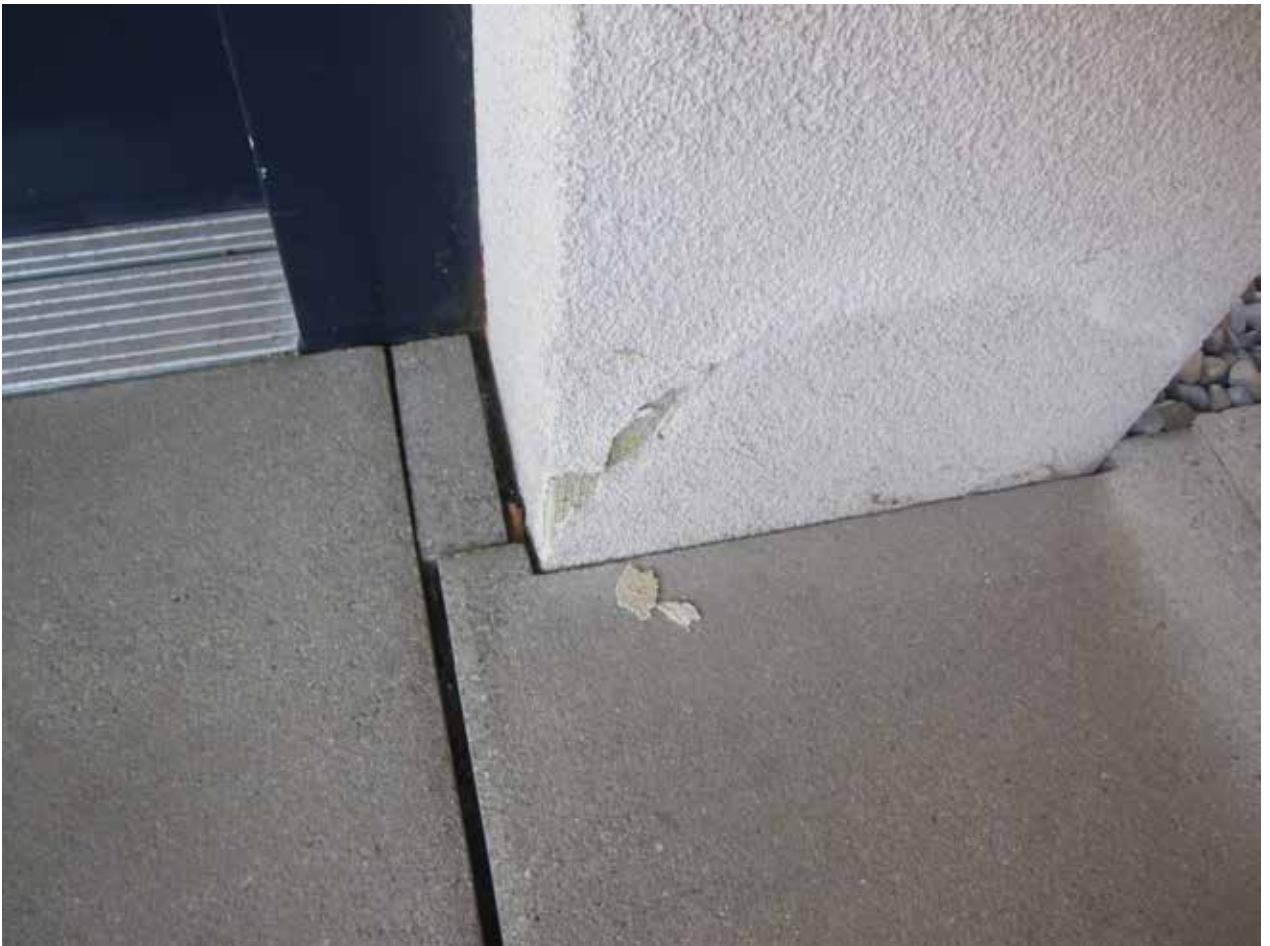
Putzschäden bei Liftschacht

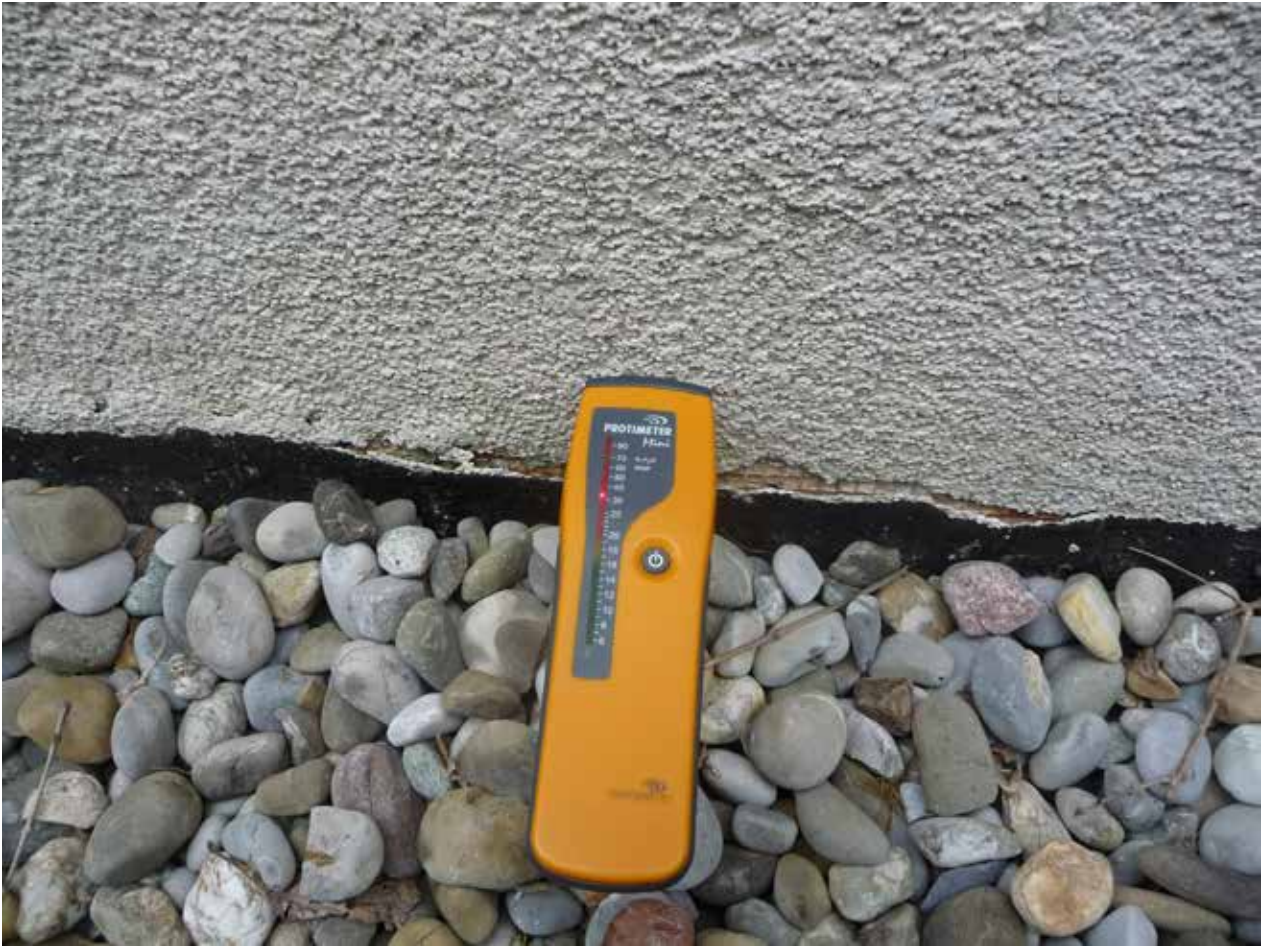
Putzschäden AWD bei Fassadensockel

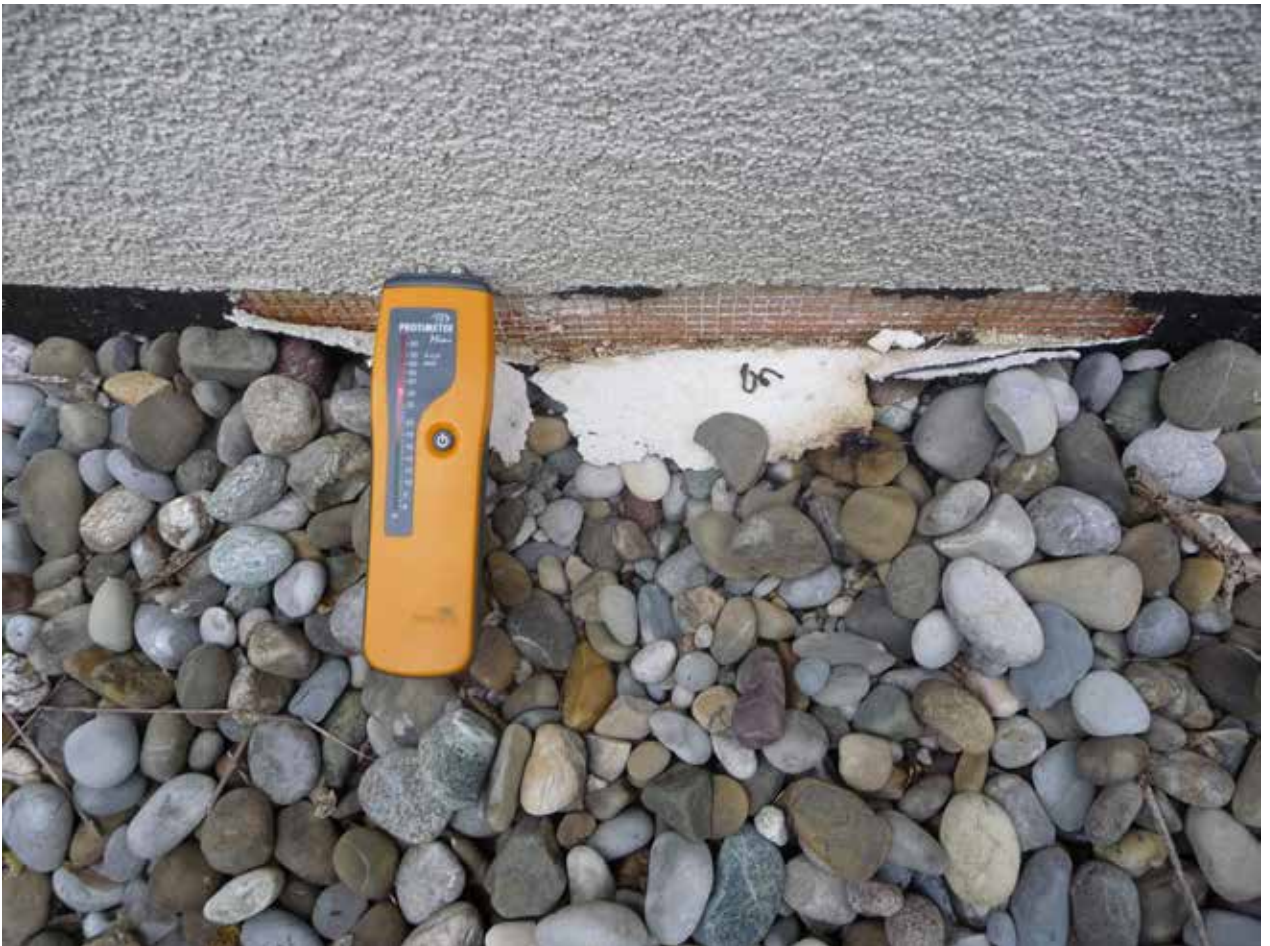
Putzschäden AWD bei Fassadensockel

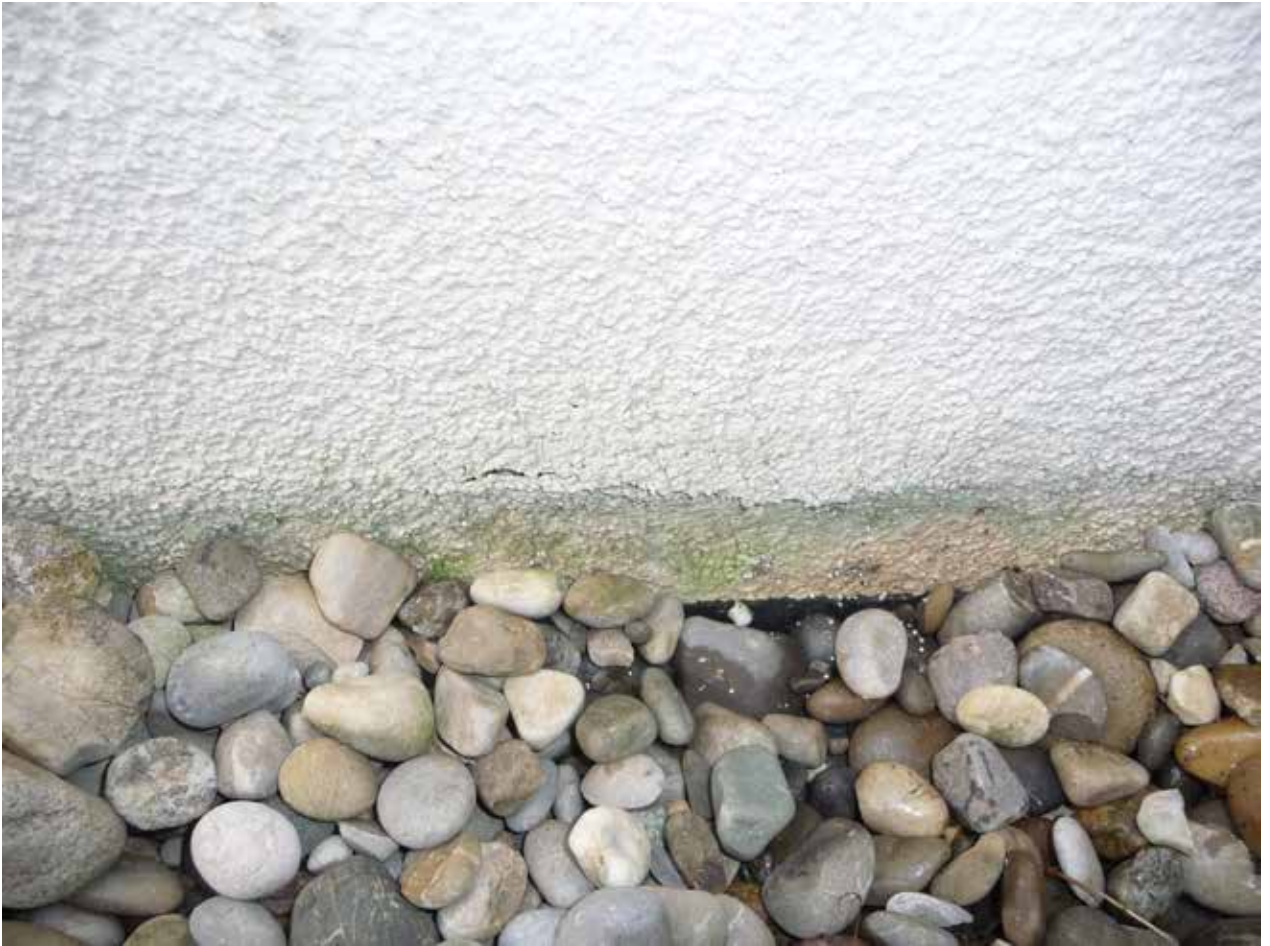
Putzschäden AWD bei Fassadensockel

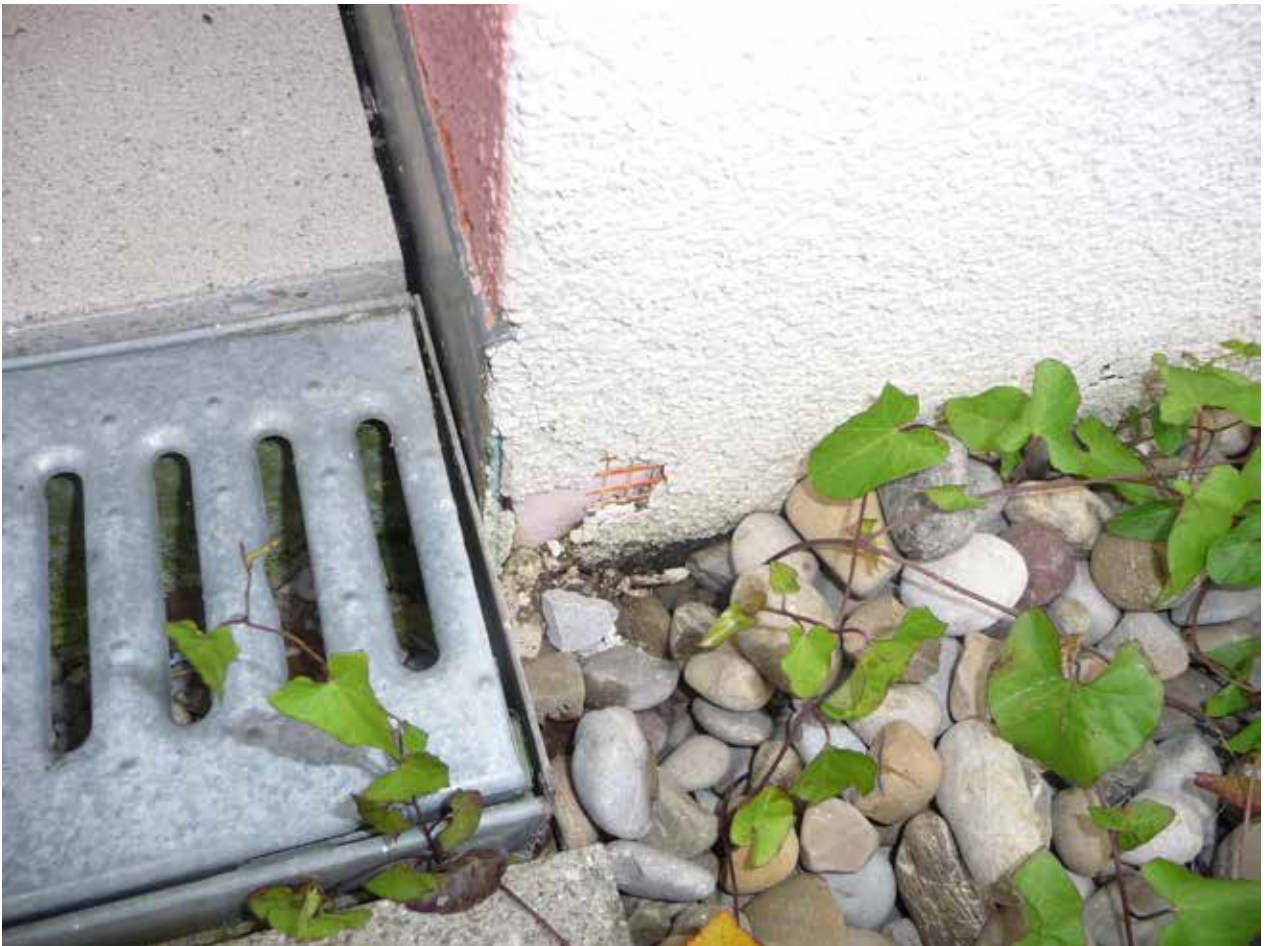
Putzschäden AWD bei Fassadensockel

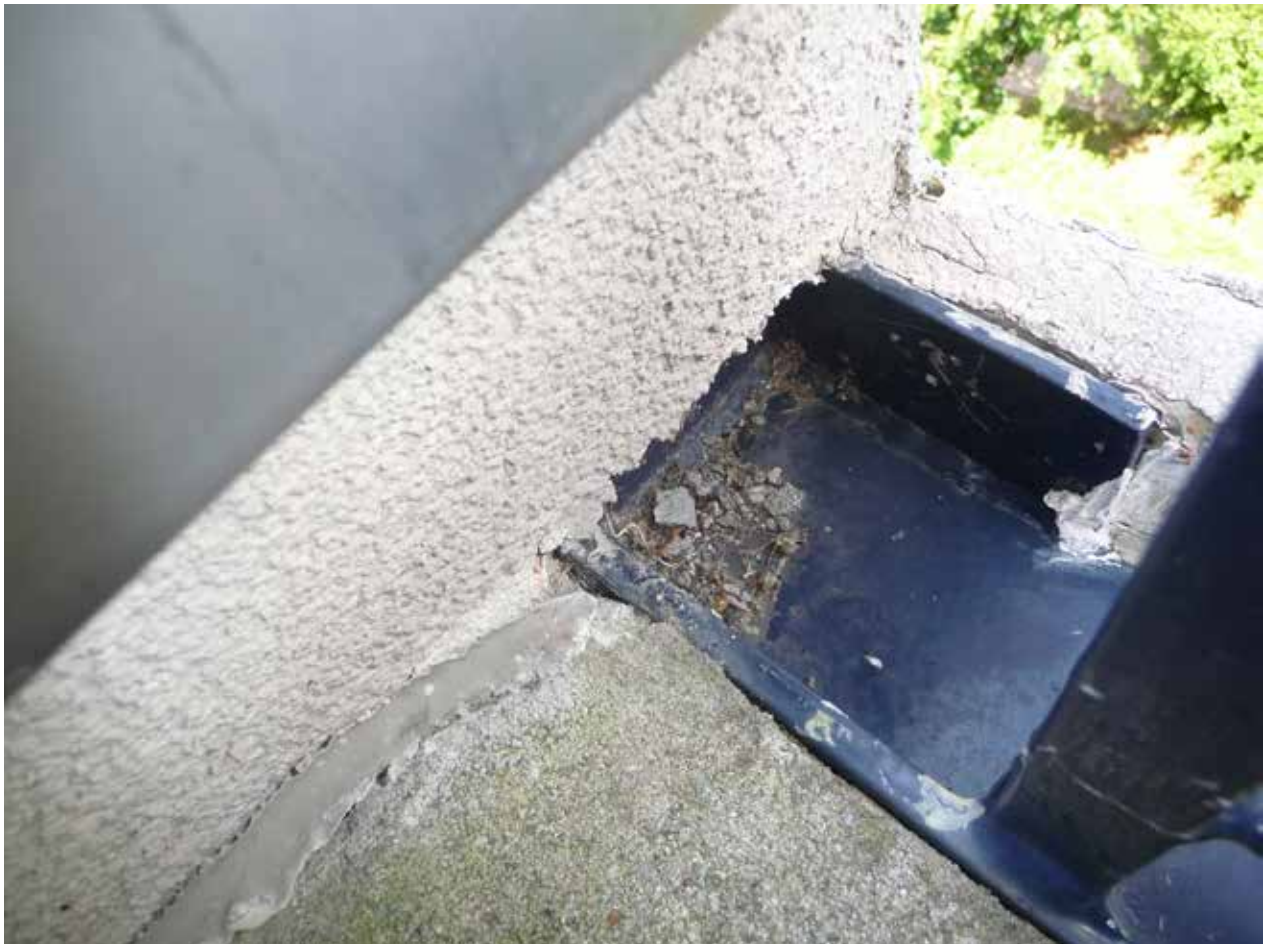
DG Putzschäden, fehlende Abdeckbleche bei Anschluss Laubengang an AWD

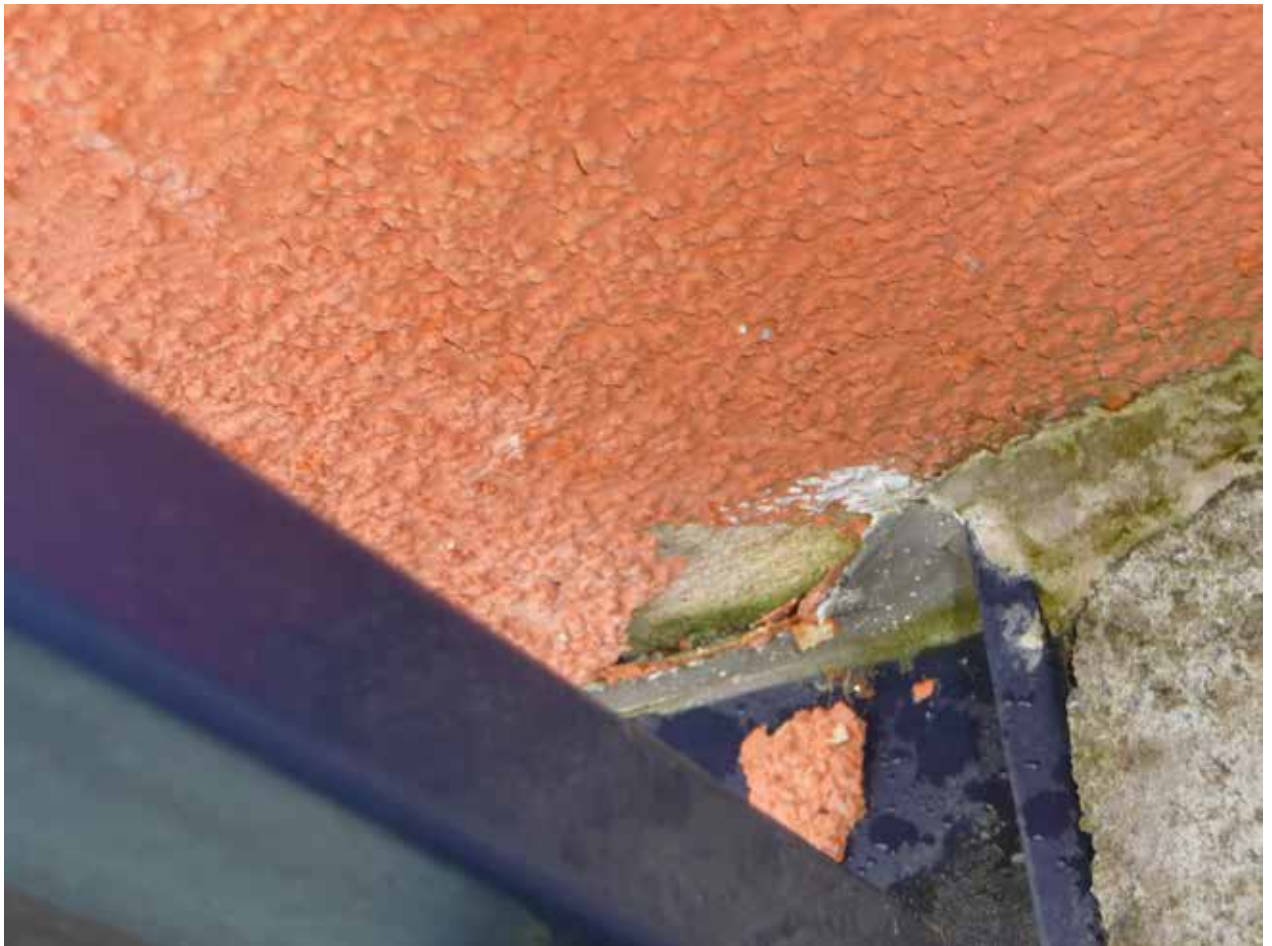
2.OG Putzschäden Anschluss AWD an Laubengang

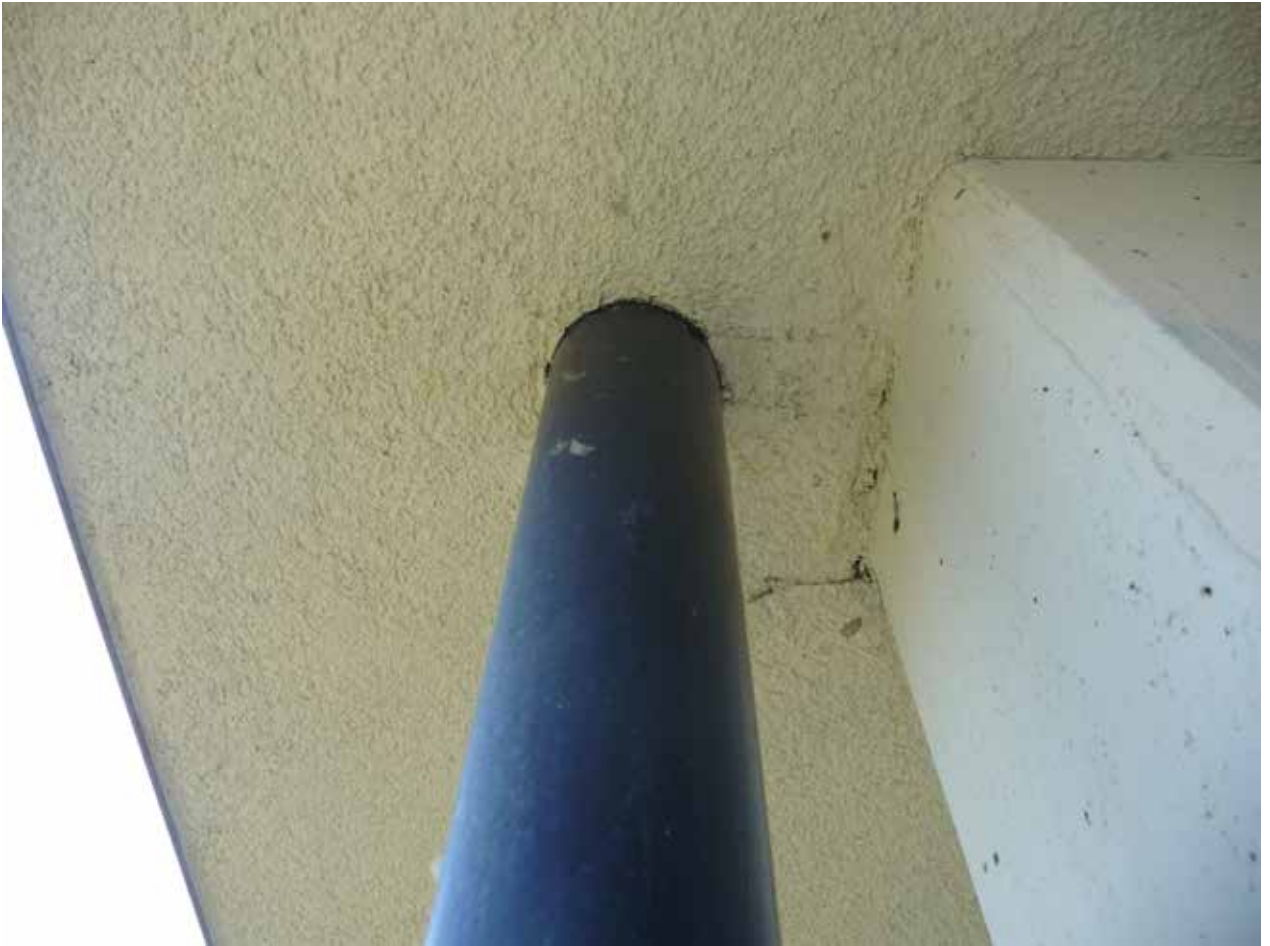
2.OG Putzschäden Untersicht Balkon bei Anschluss Stütze an AWD

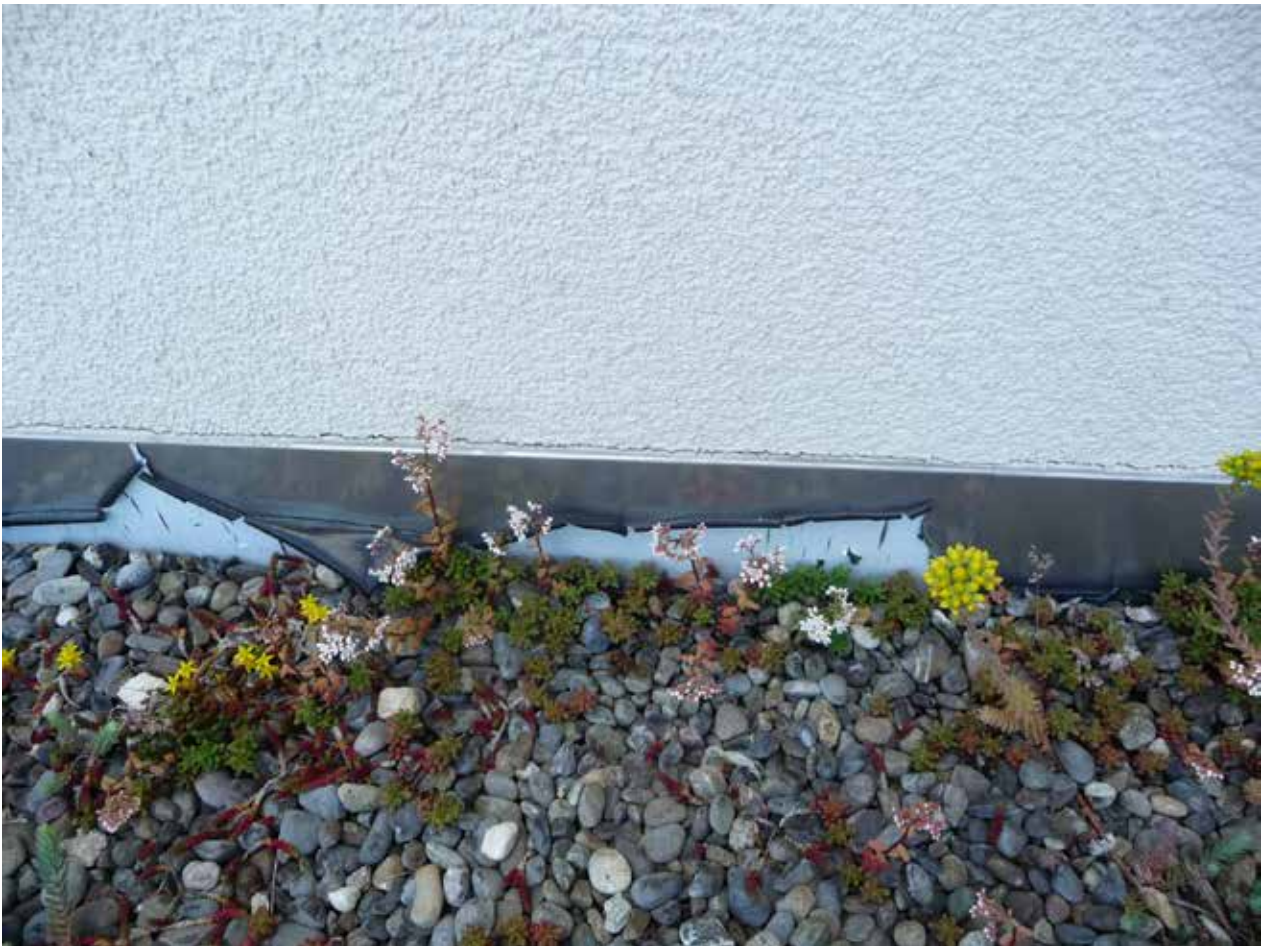
Risse über Sockelblech bei Anschluss AWD an Flachdach

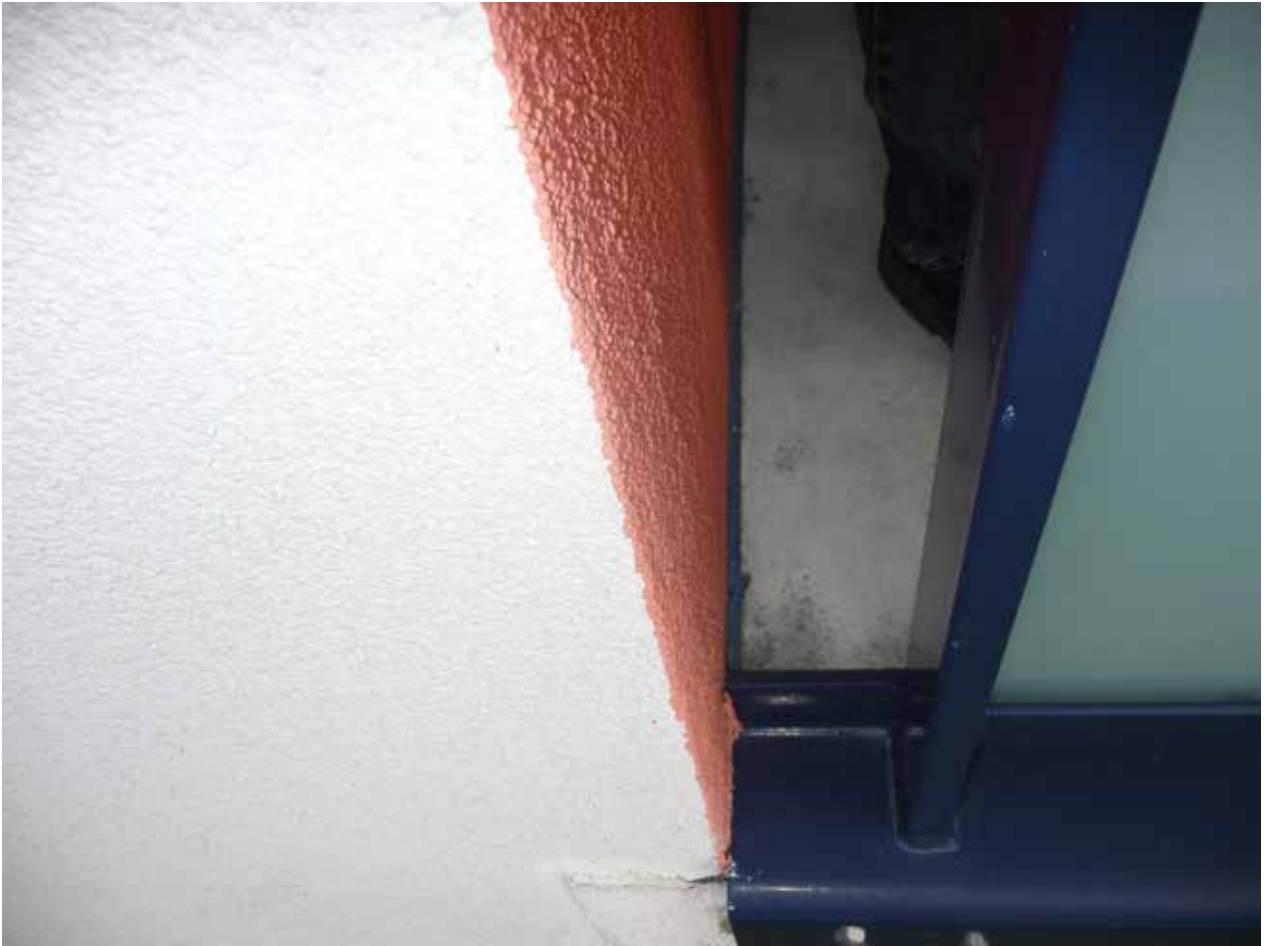
2.OG Putzschäden bei Anschluss Balkonplatte an AWD

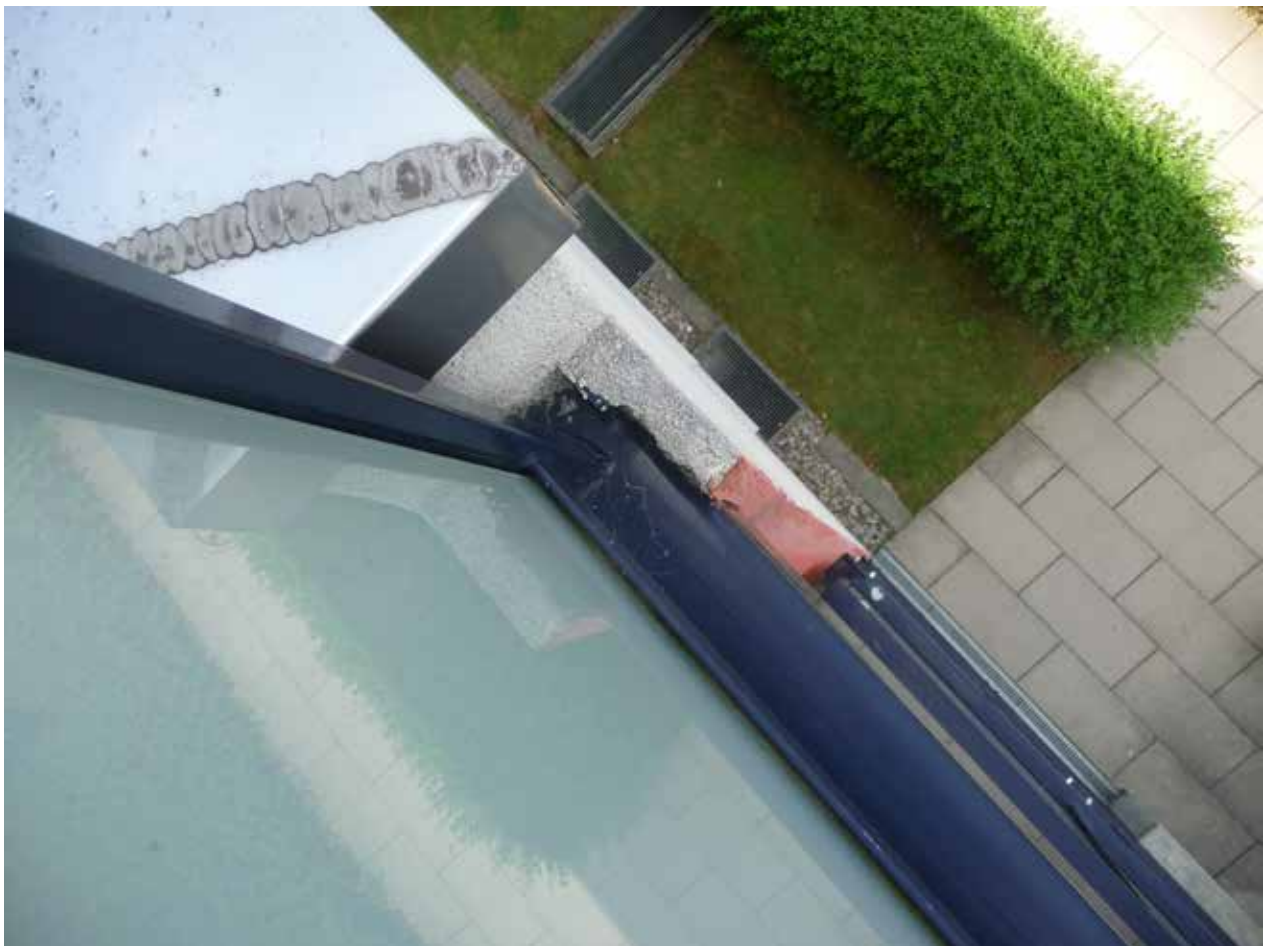
DG Fehlende Abdeckbleche bei Übergang Laubengang an AWD
