Aufnahmen Bauschäden

WOHNÜBERBAUUNG IN BÜLACH

Pensionskasse des Bundes

P. Meier & Partner AG

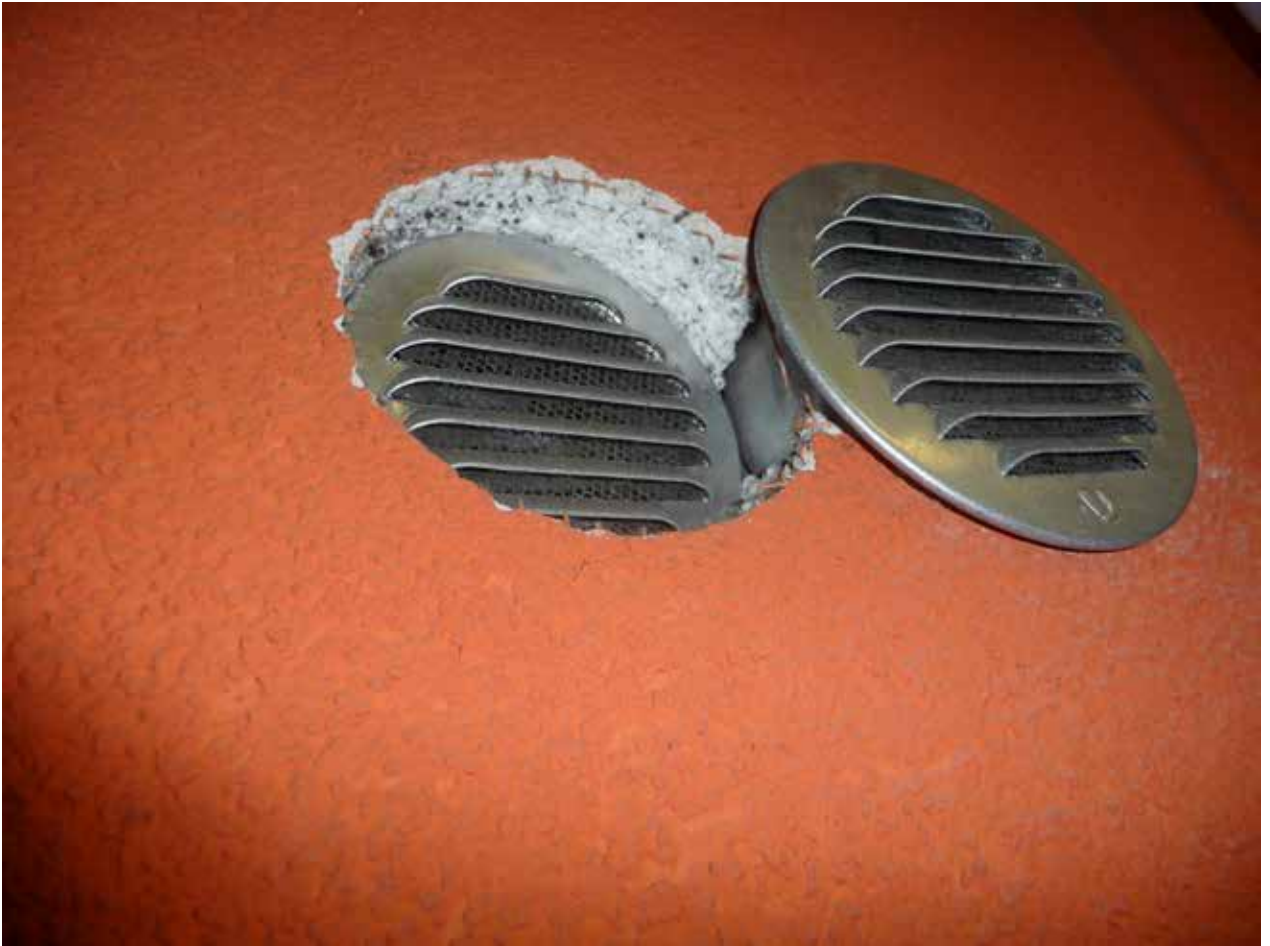
UG offener Ausschnitt Lüftung Technikraum

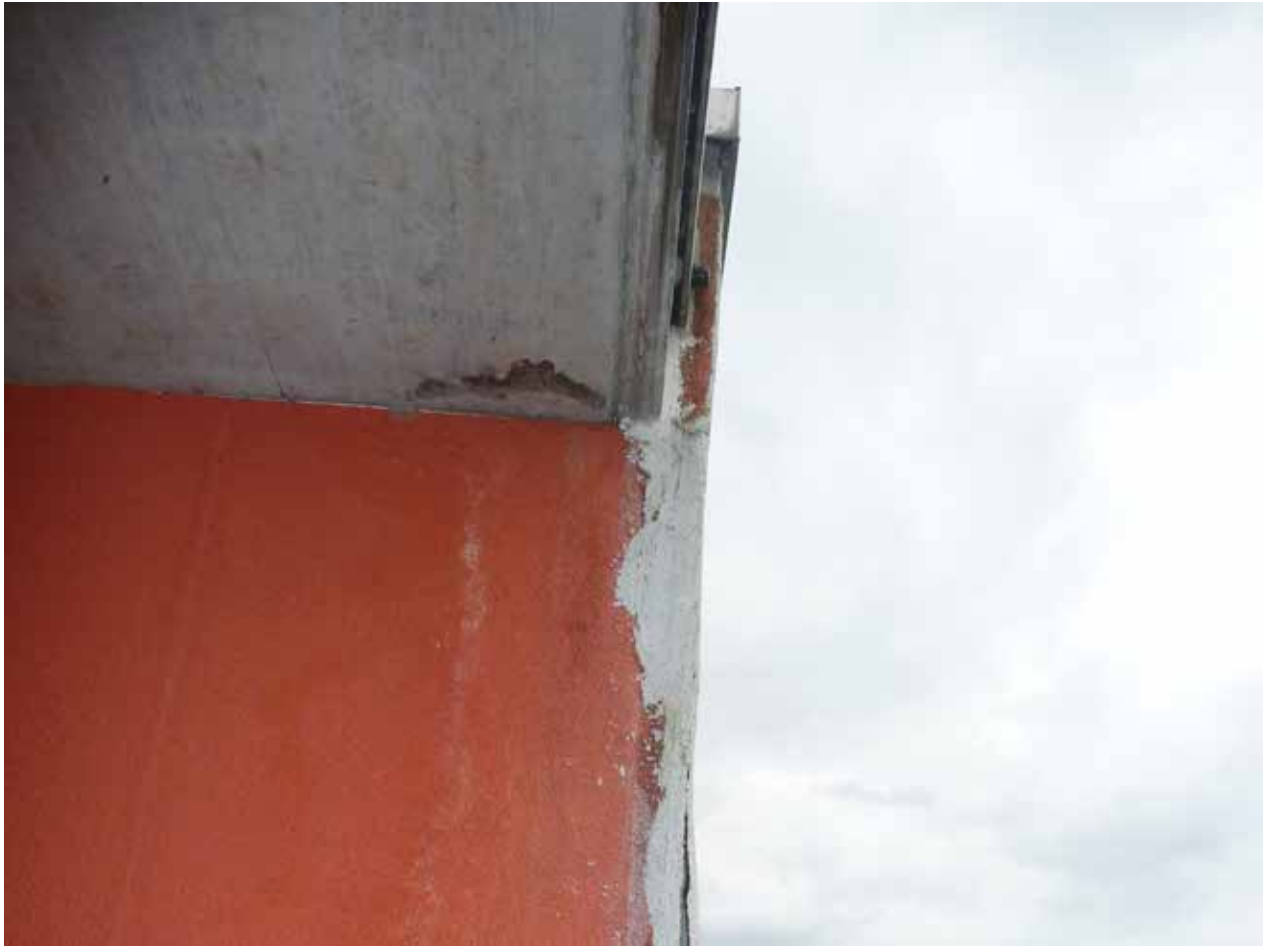
2.OG Putzschäden bei Anschlüsse Laubengang an AWD

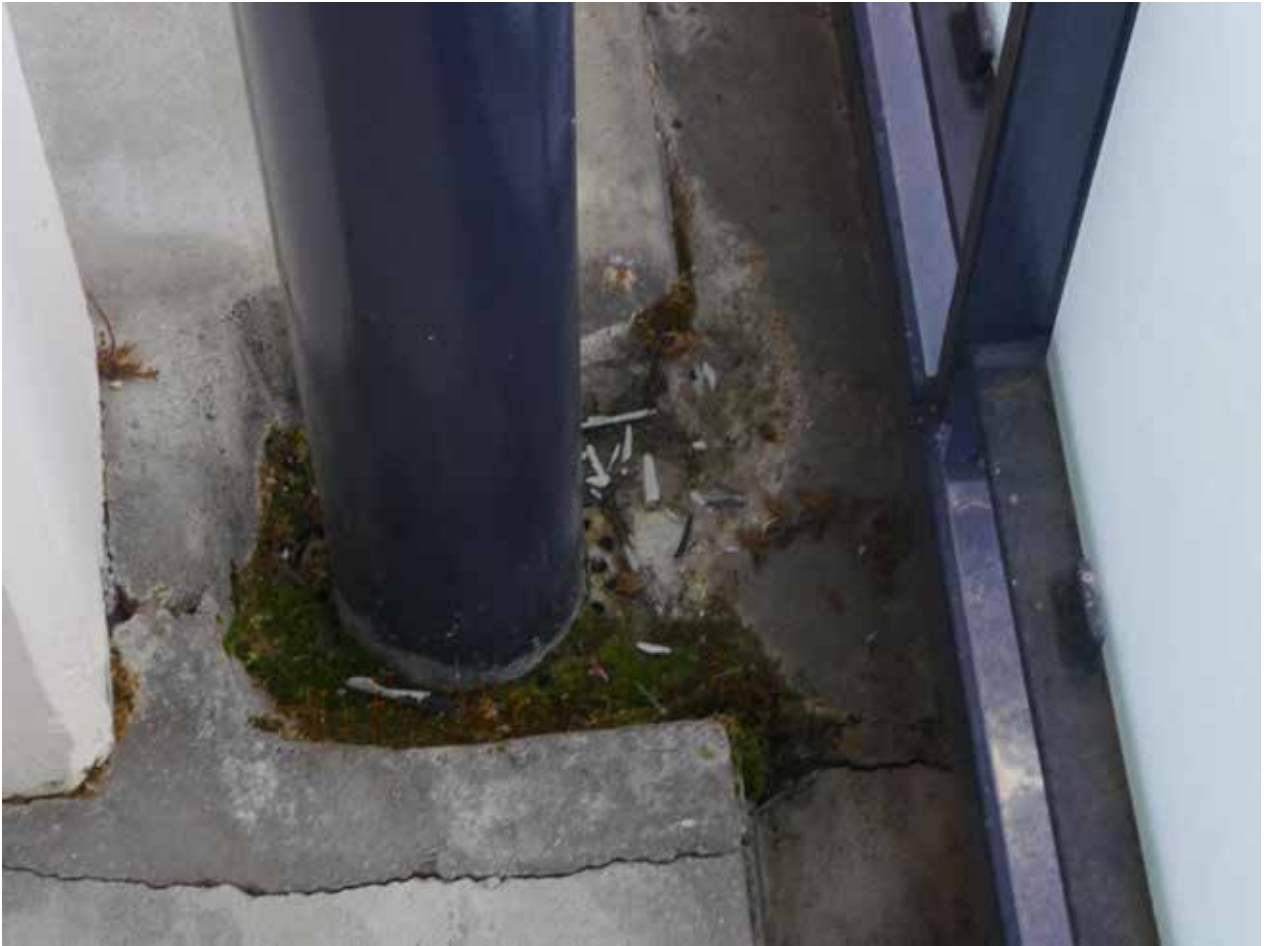
2.OG Risse Überzug bei Ablauf Balkon

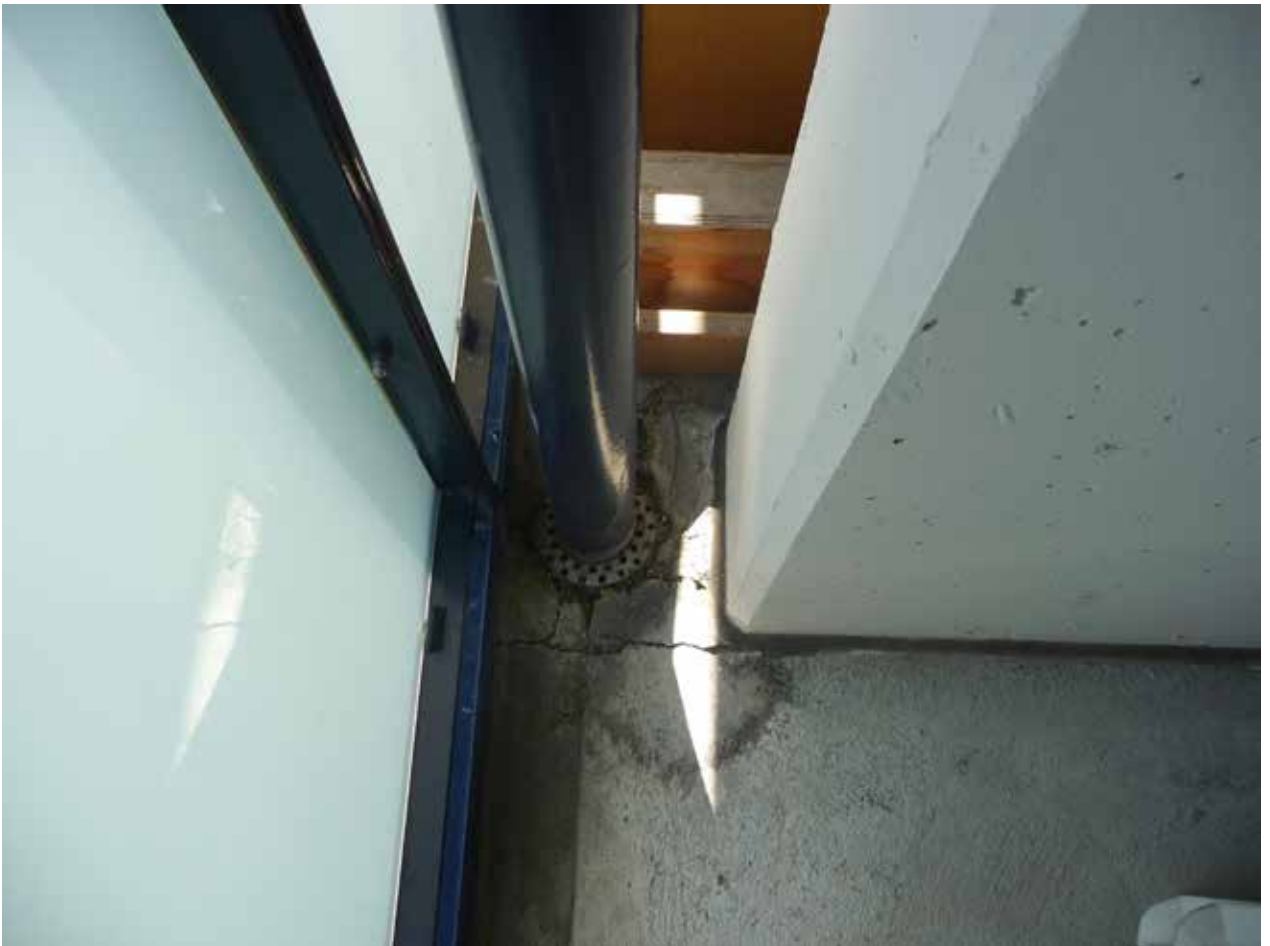
2.OG Risse Überzug bei Ablauf Balkon

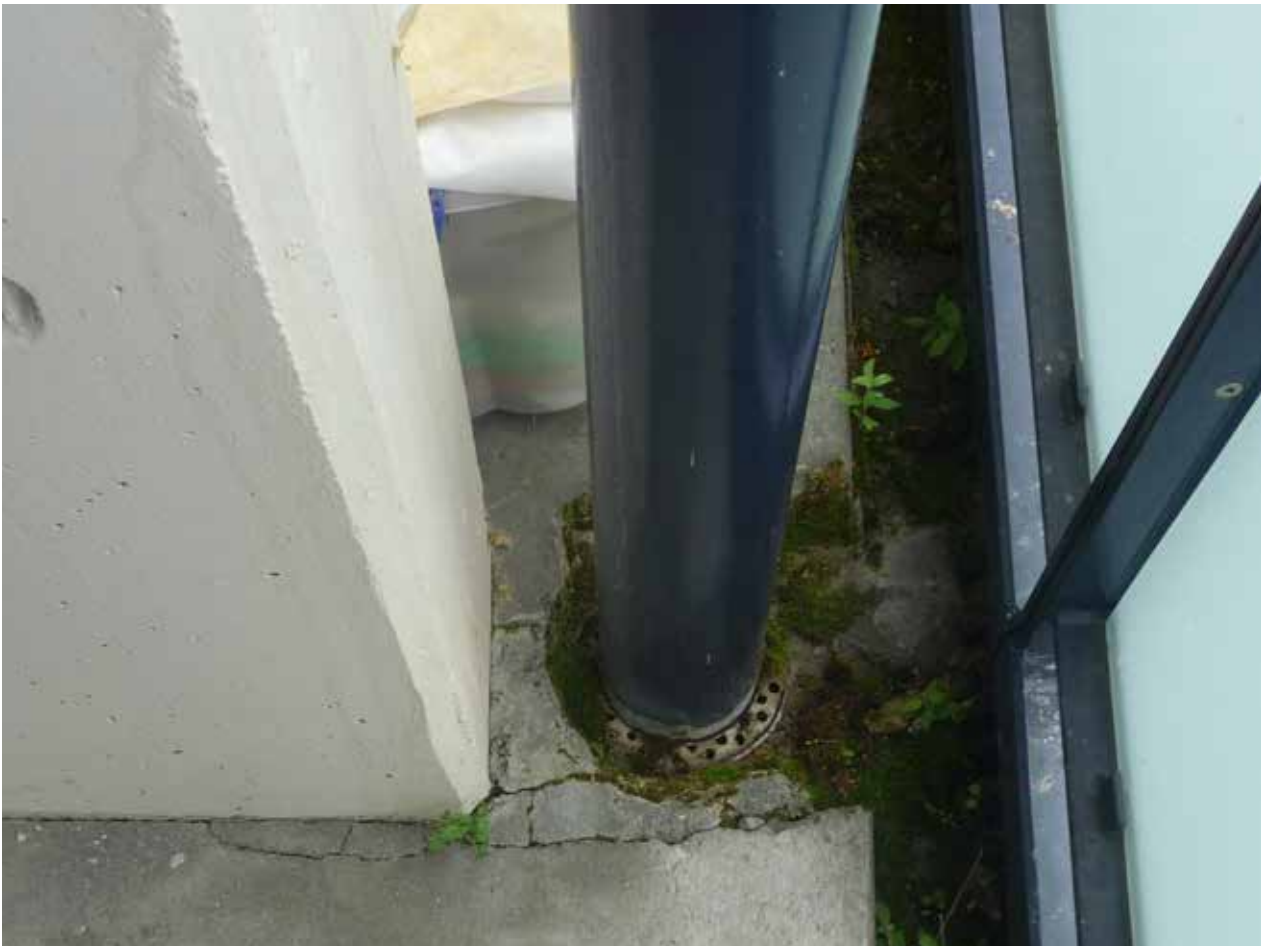
1.OG Risse Überzug bei Ablauf Balkon

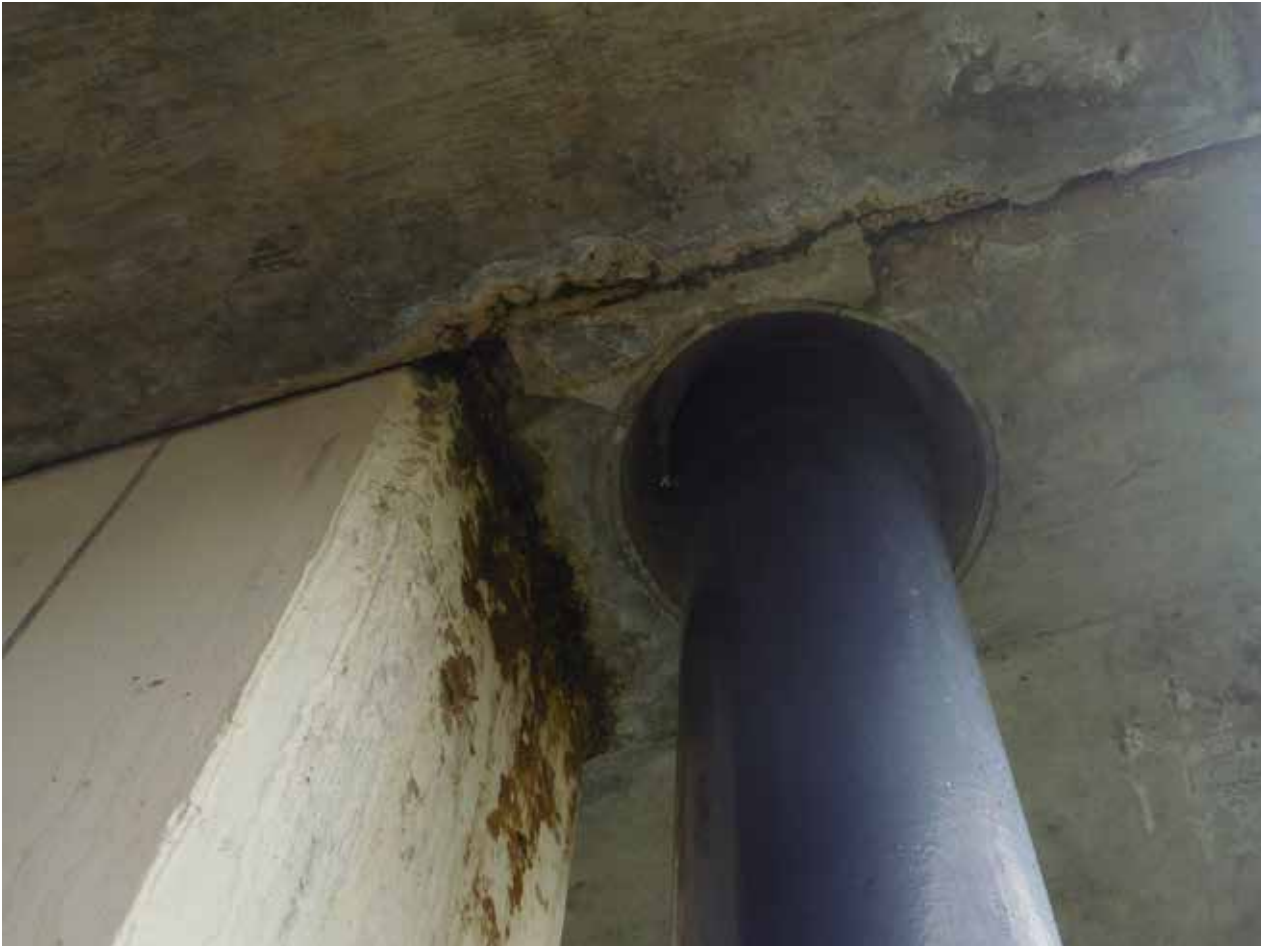
1.OG Risse Balkonplatte unter Ablauf Balkon

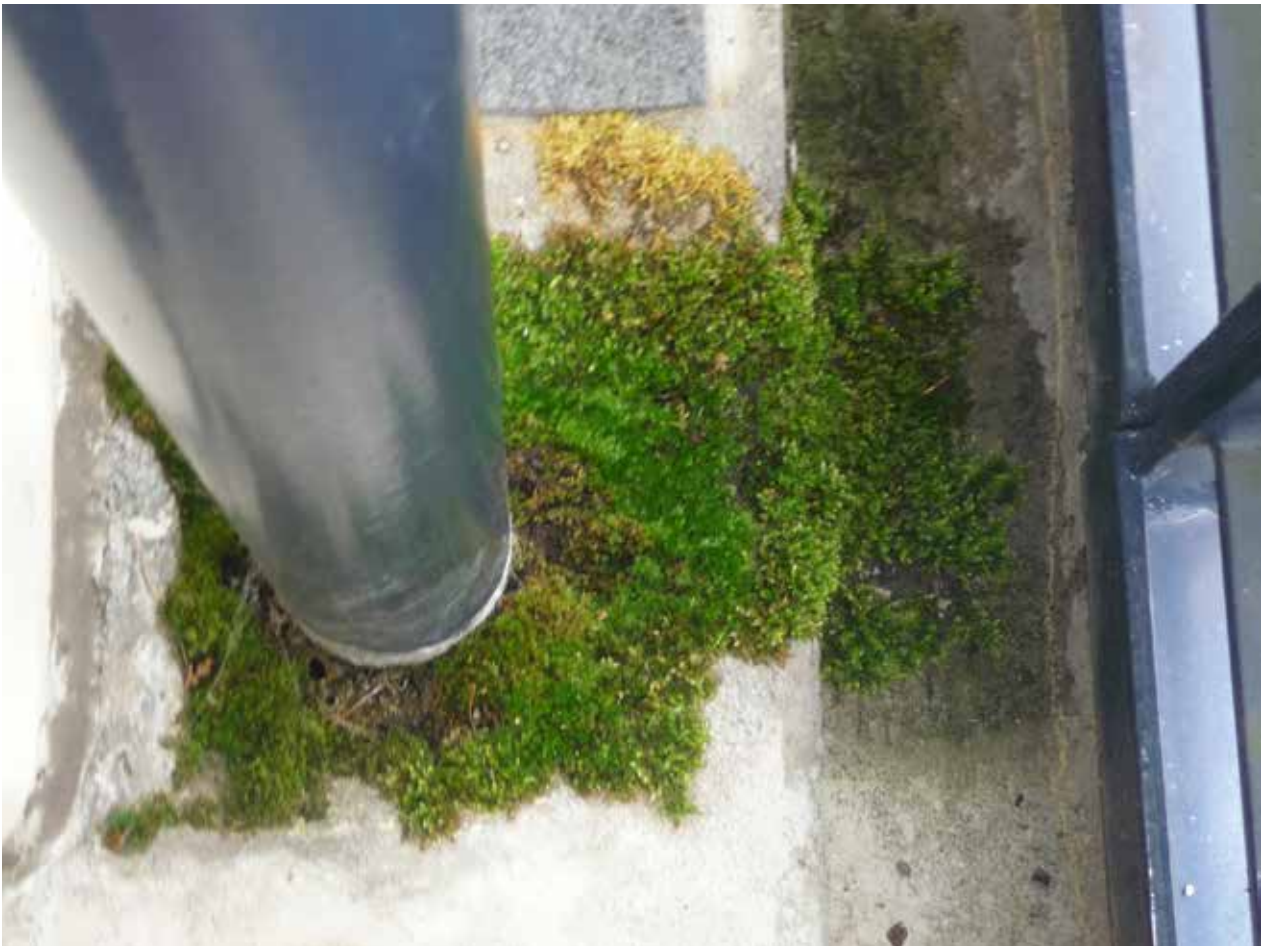
1.OG zugewachsener bei Ablauf Balkon

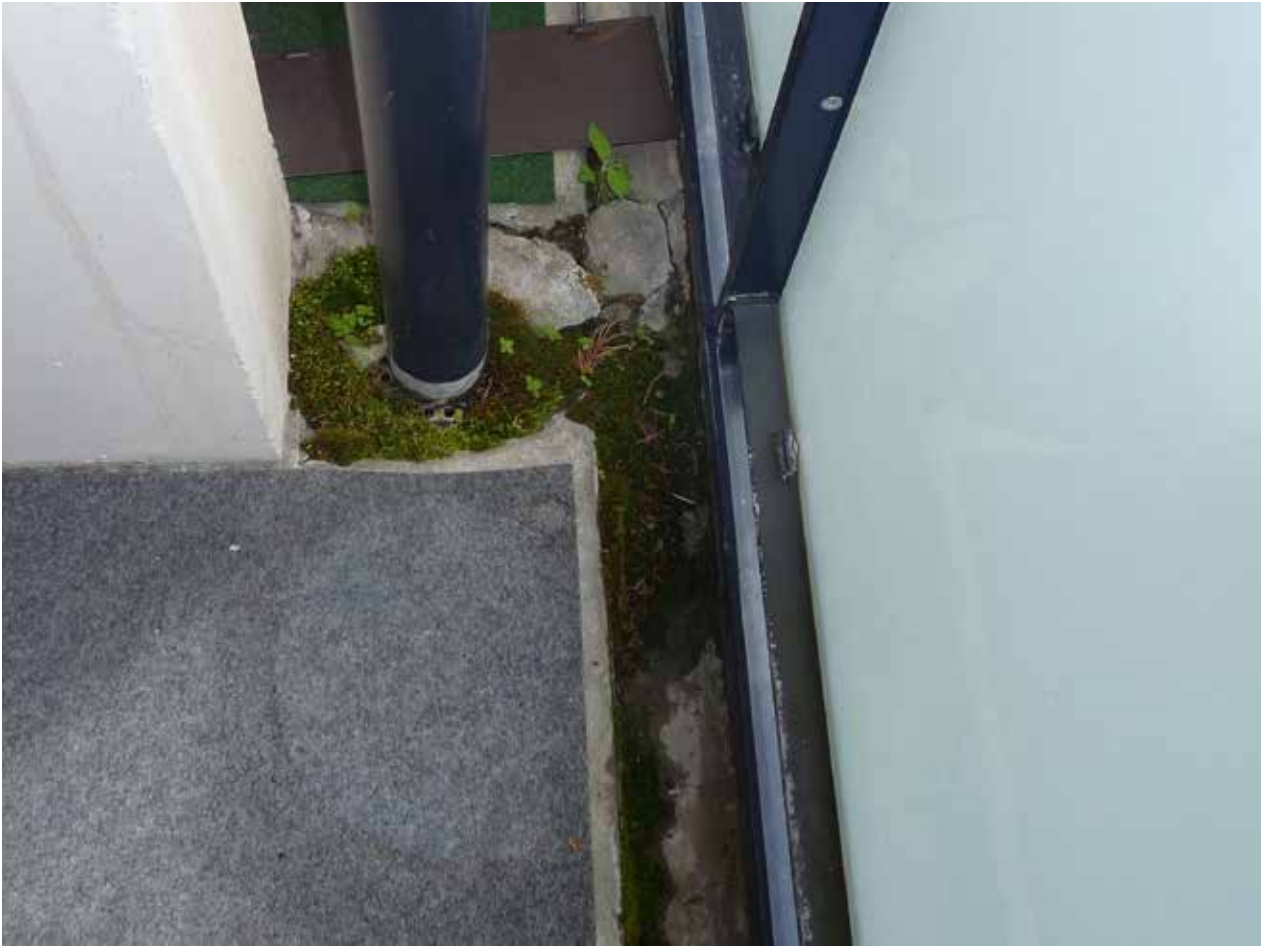
1.OG Risse Überzug, Zugewachsener Ablauf Balkon

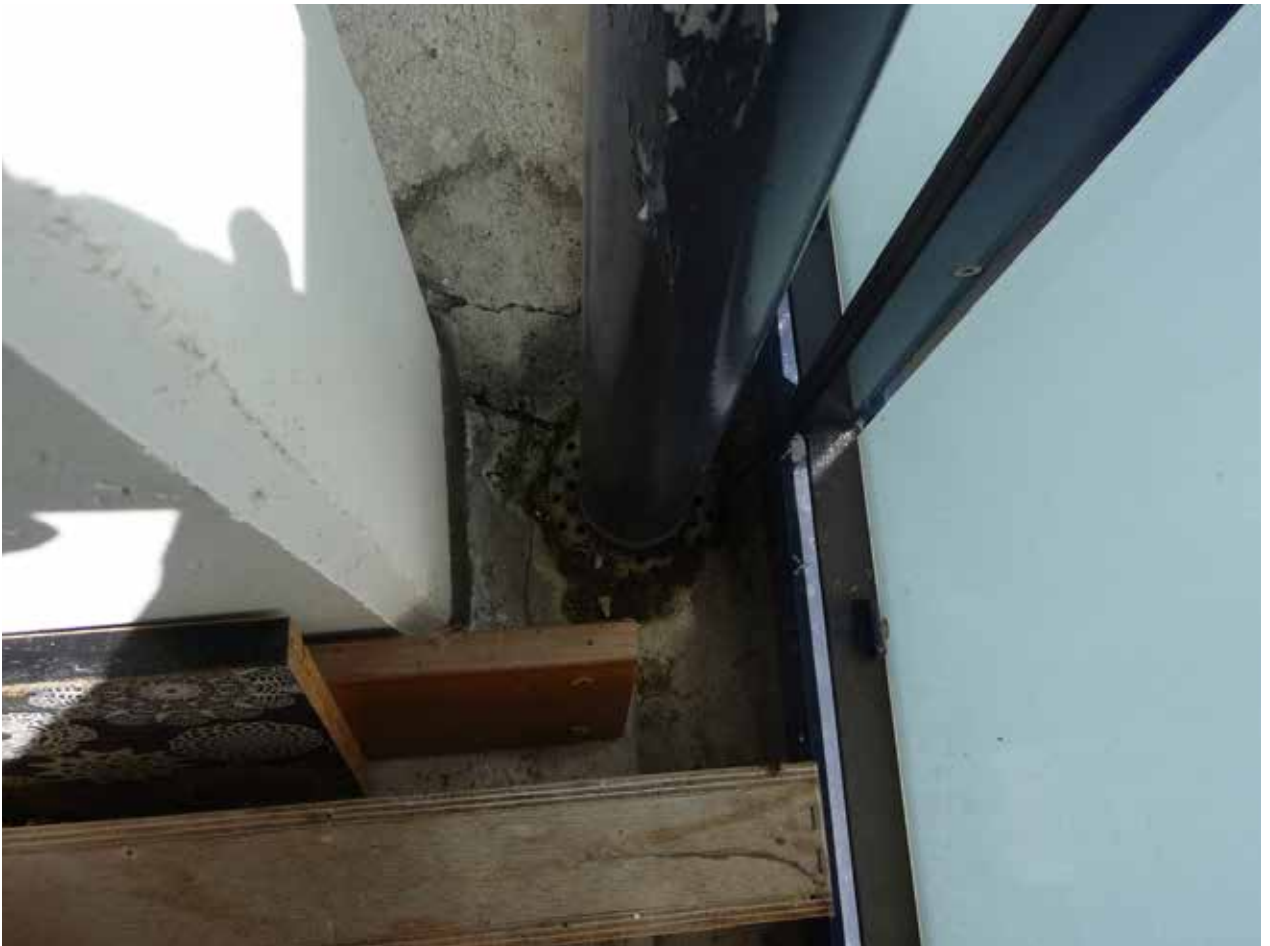
2.OG Risse Überzug bei Ablauf Balkon

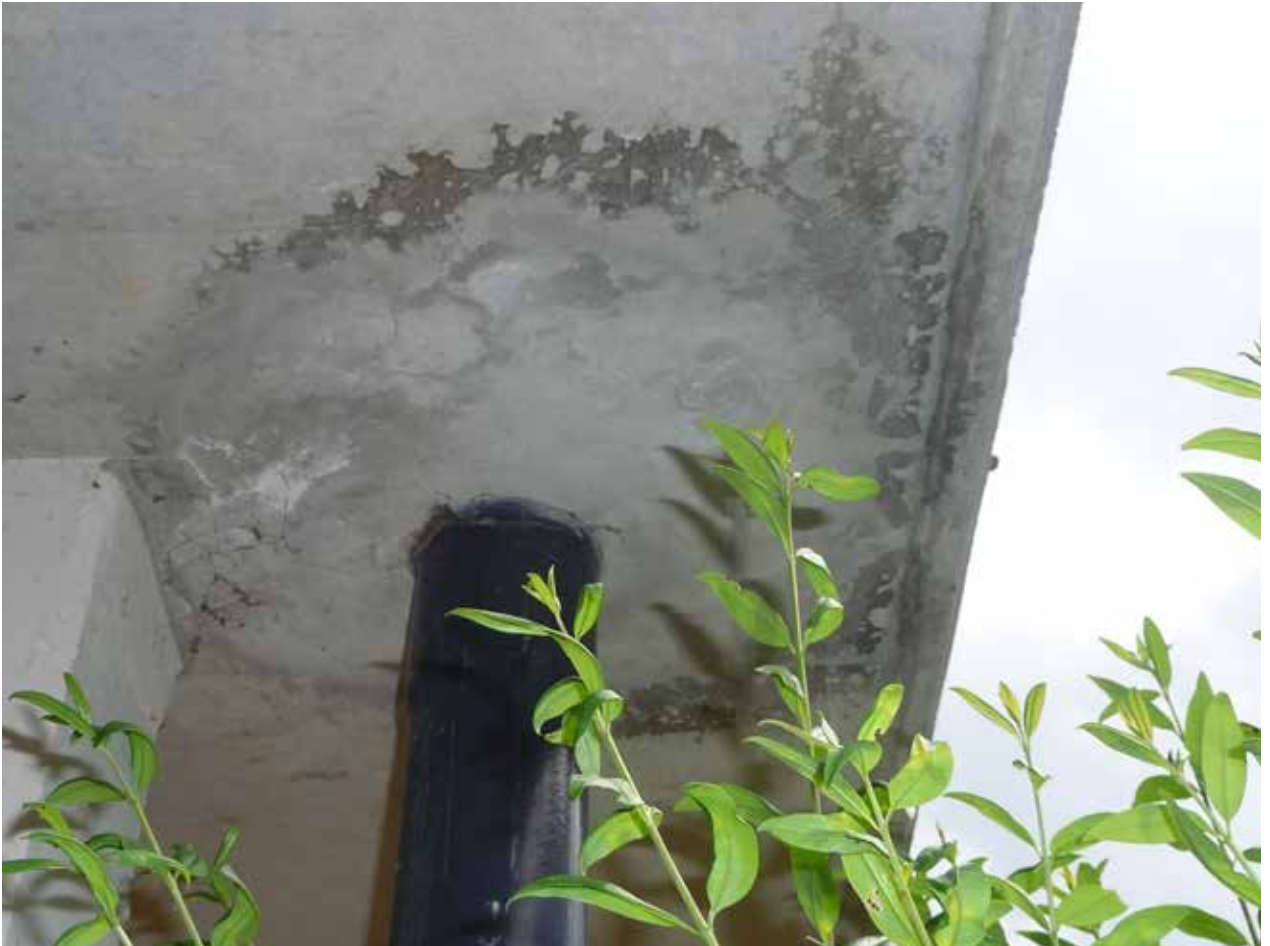
EG Eindringendes Wasser in Balkonplatte bei Ablauf Balkon

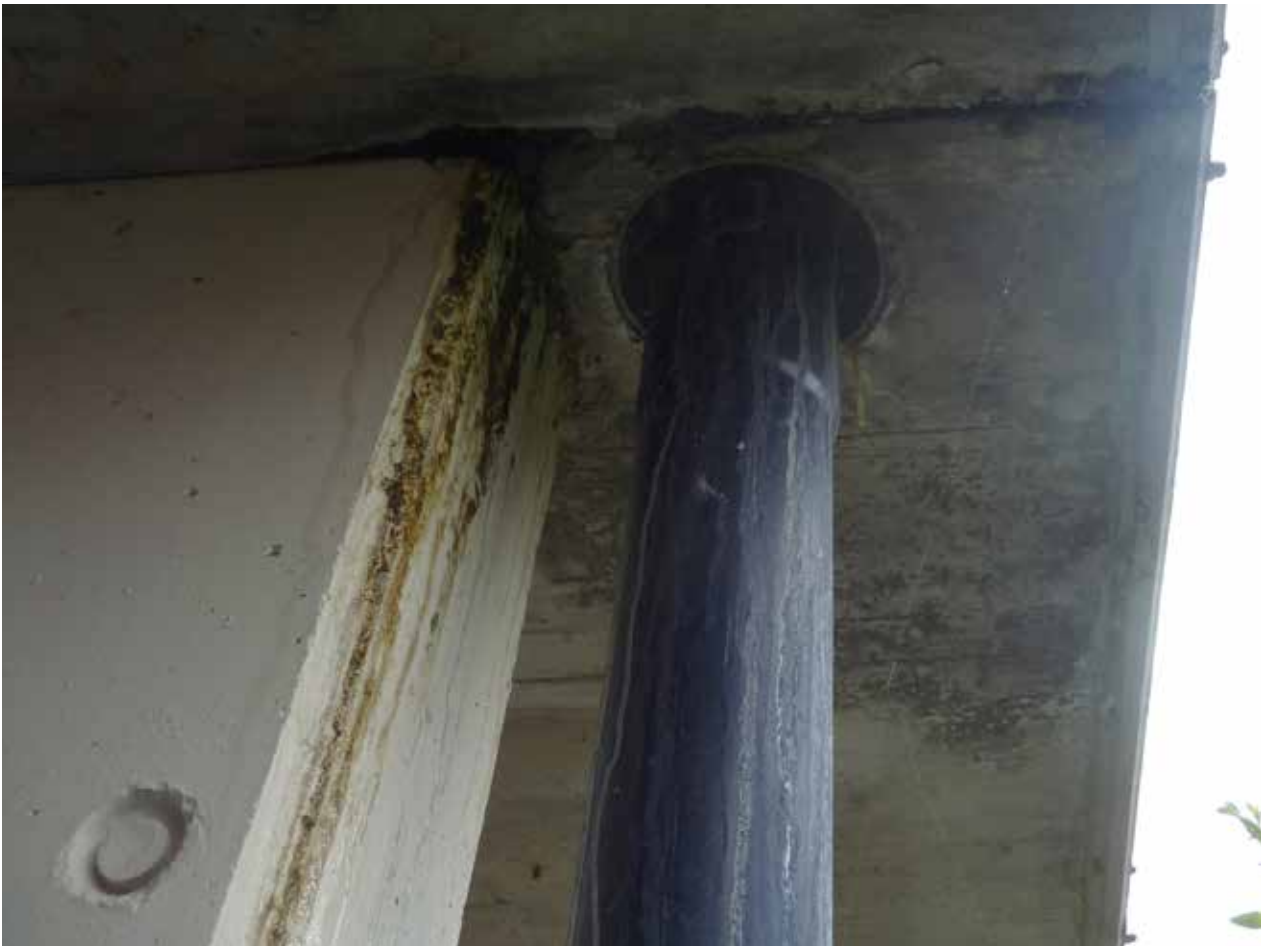
EG Risse Balkonplatte bei Ablauf Balkon (Schnäuze an Trennwand)

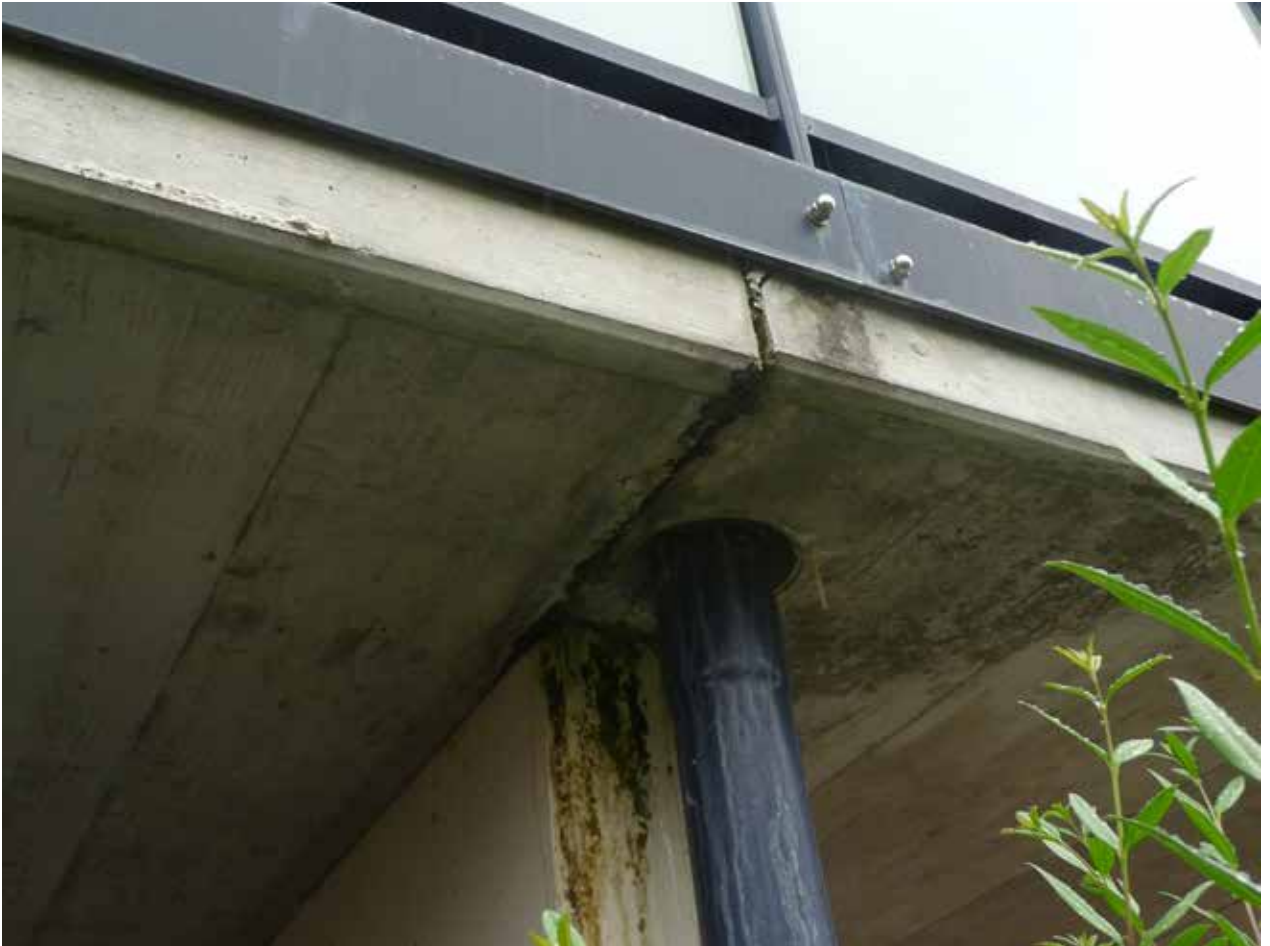
EG Risse Balkonstirne bei Ablauf Balkon

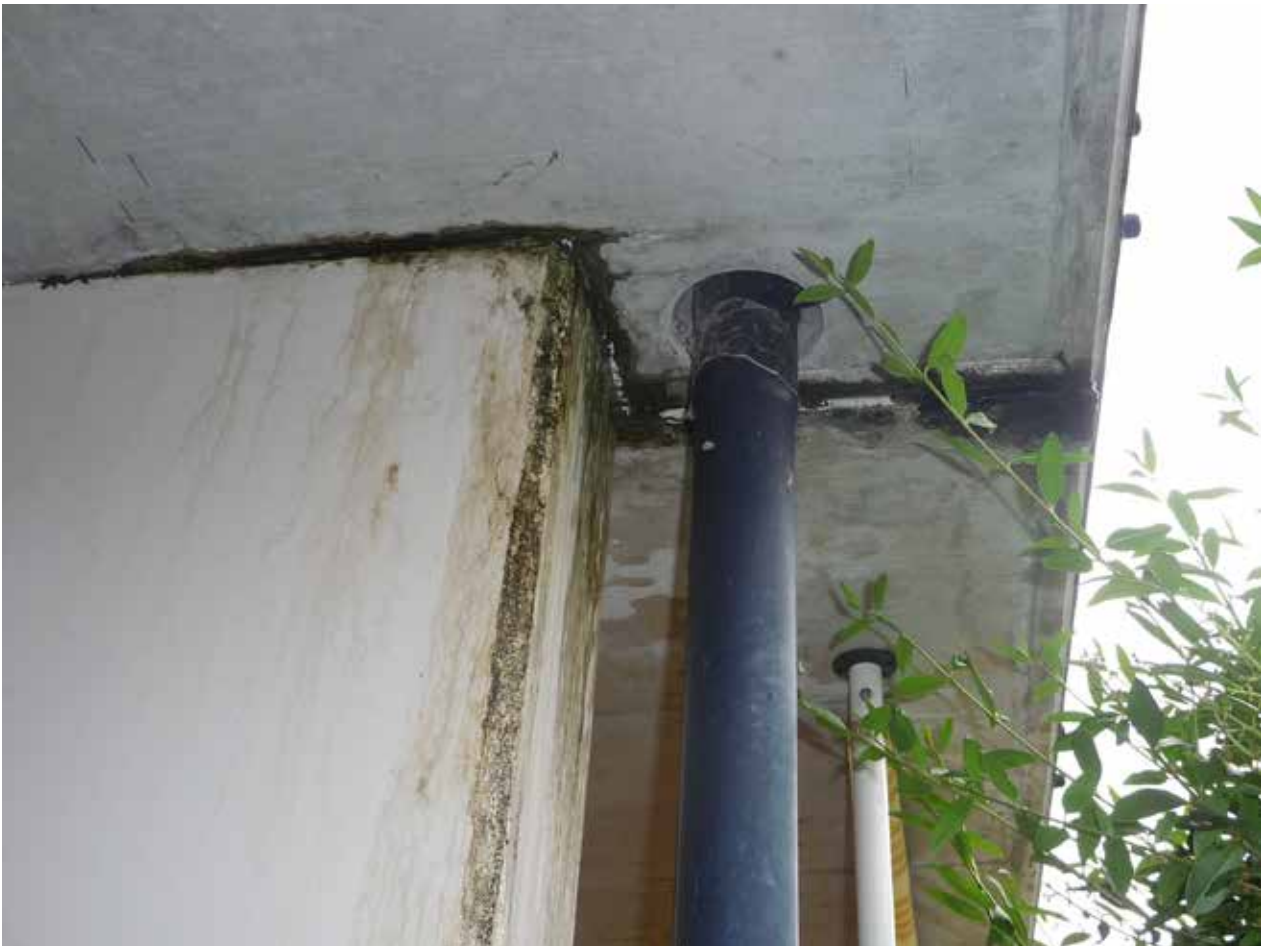
EG Risse Balkonuntersicht bei Ablauf Balkon (Schnäuze an Trennwand)

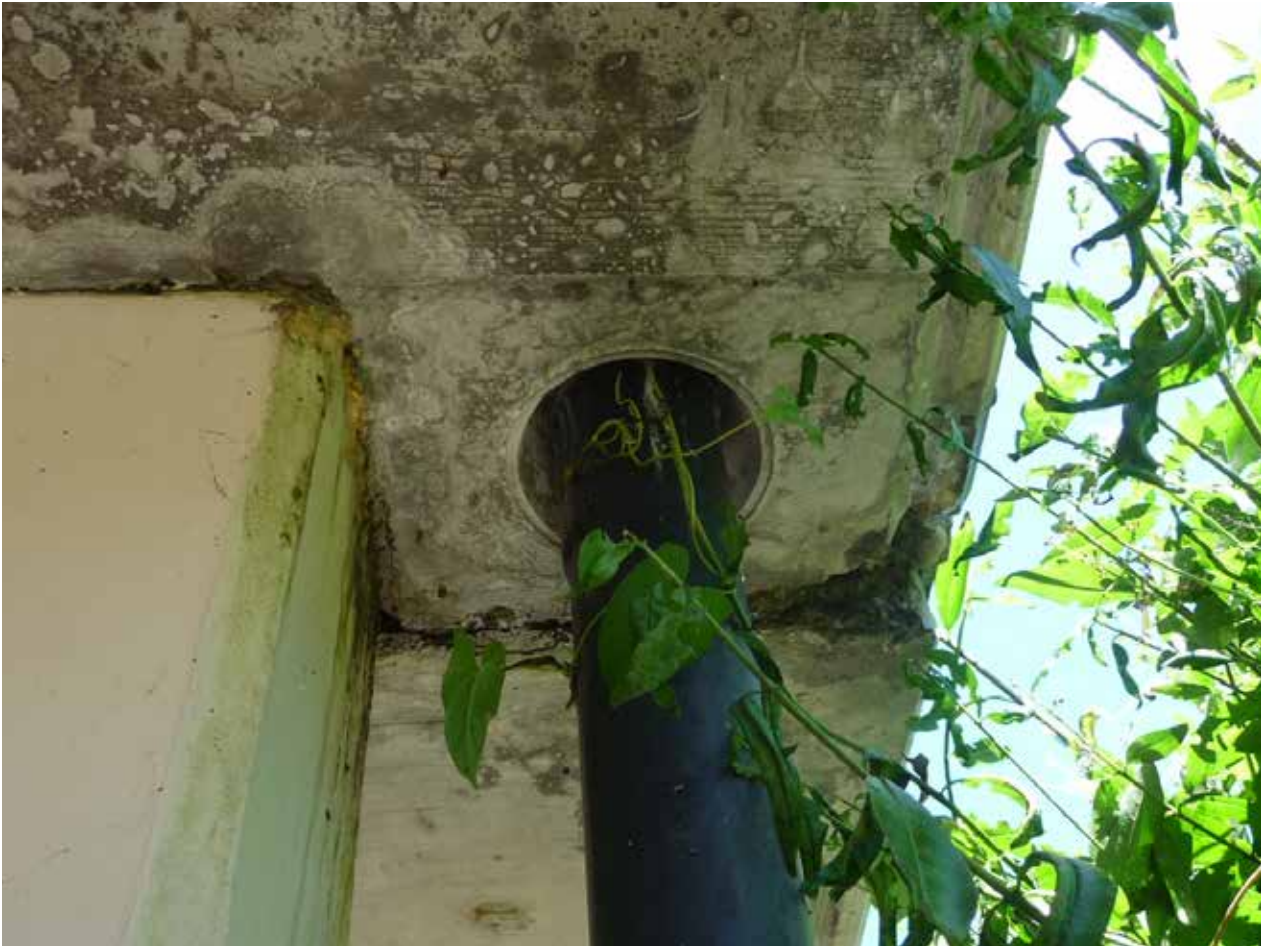
EG Risse und Feuchtigkeit in Balkonplatte unter Ablauf Balkon

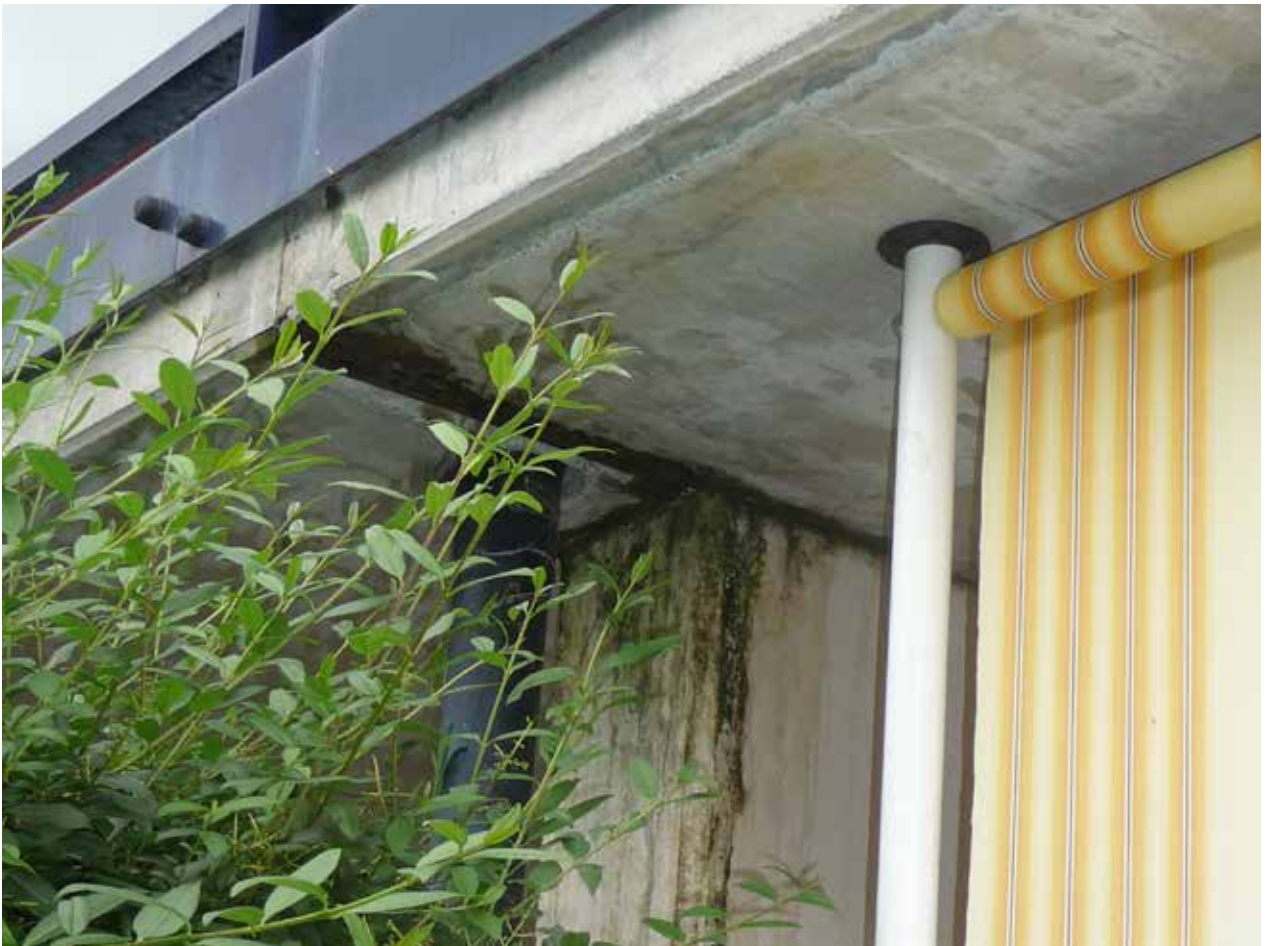
EG Risse Balkonplatte, Untersicht und Stirne unter Ablauf Balkon (Schnäuze an Trennwand)

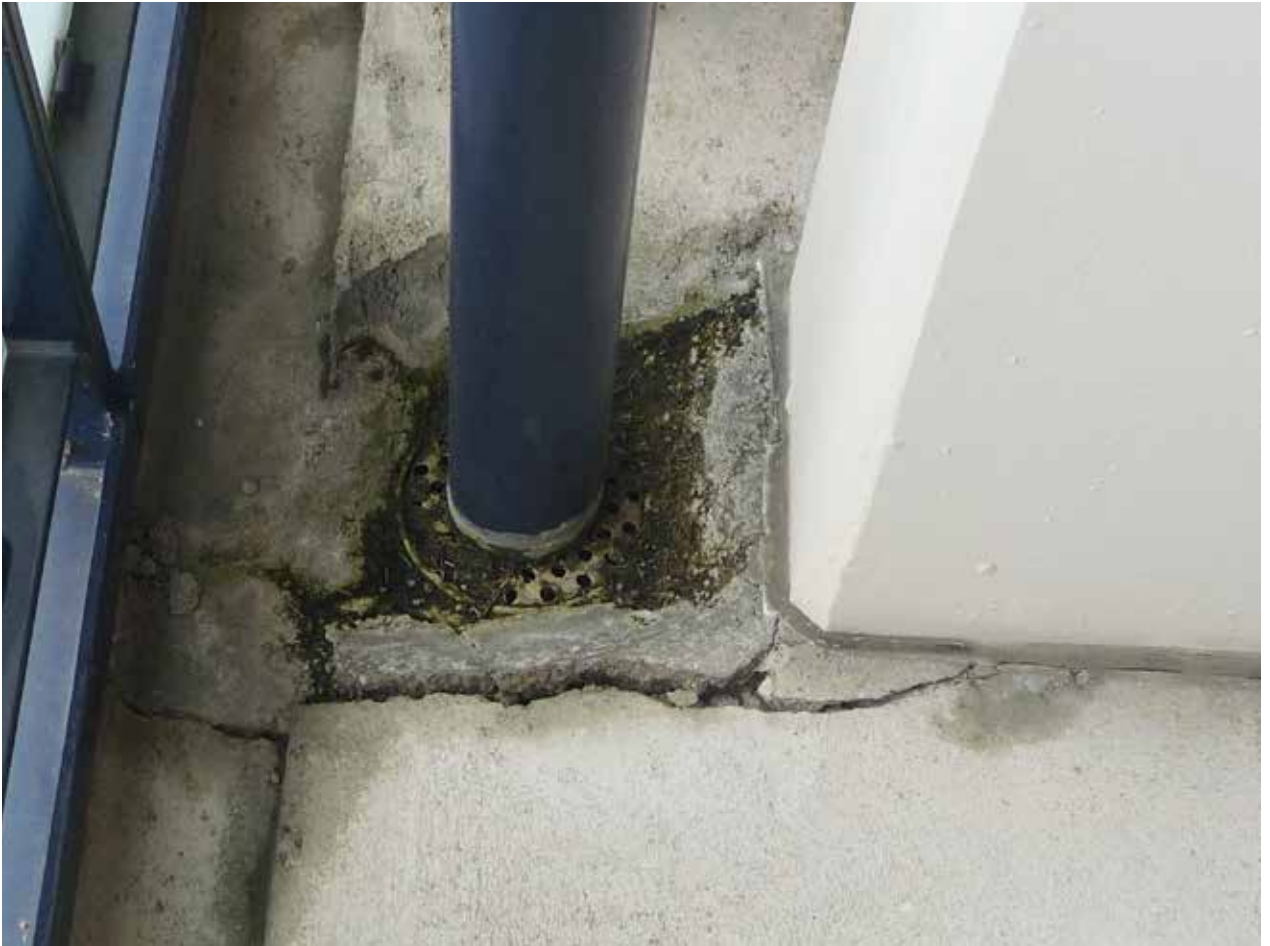
Risse Überzug bei Ablauf Balkon

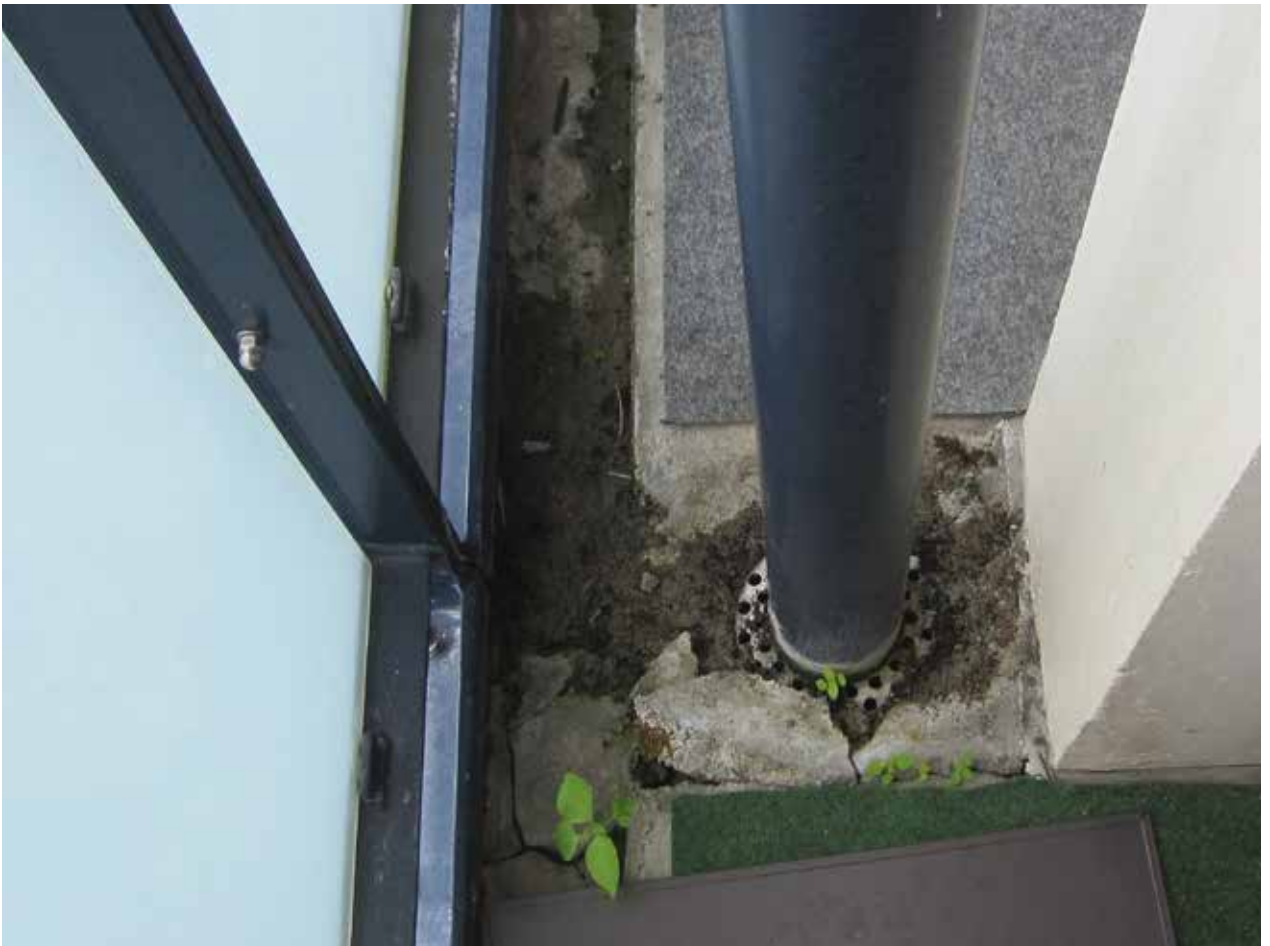
1.OG Risse Überzug bei Ablauf Balkon

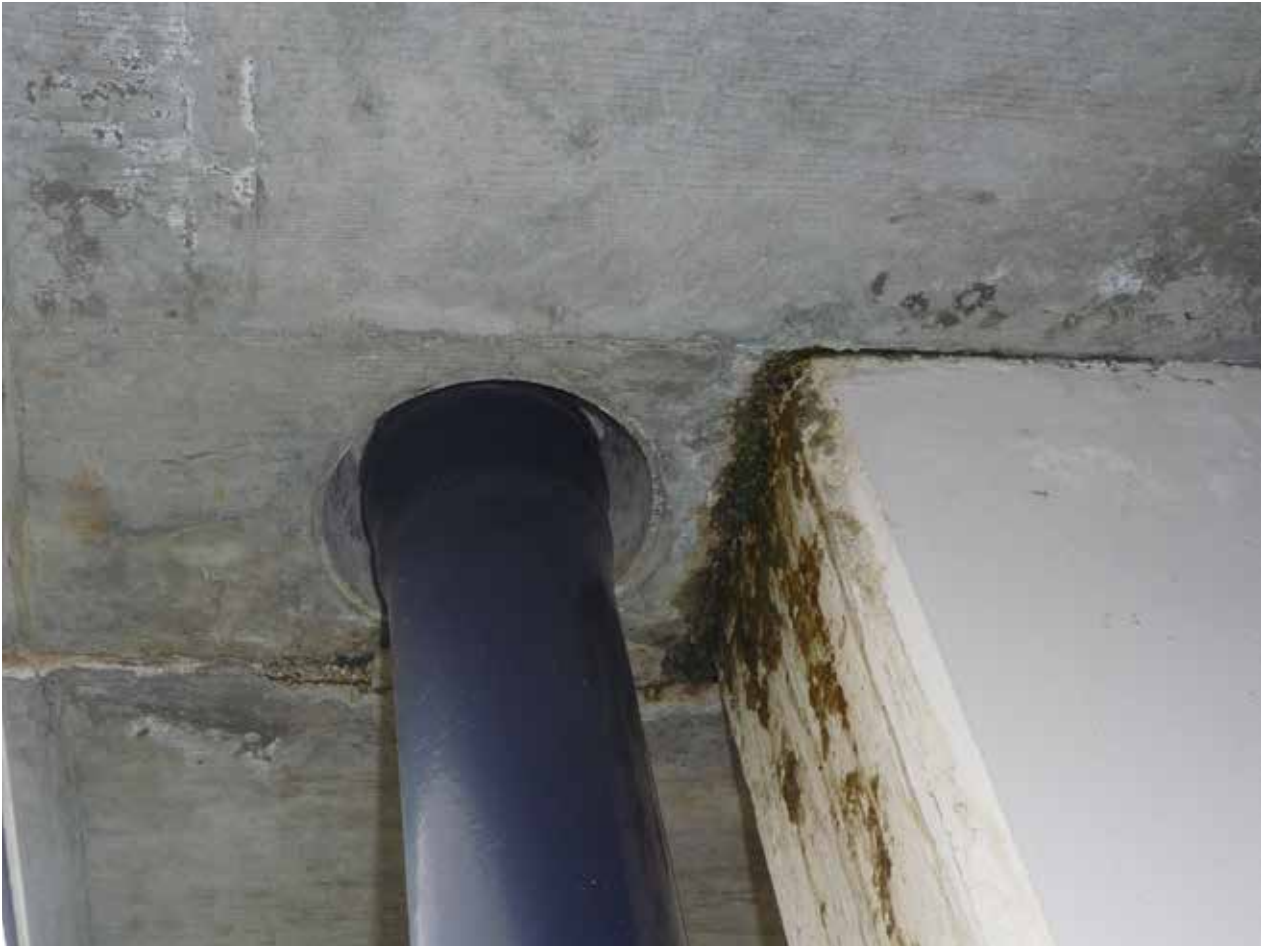
1.OG Risse Balkonplatte unter Ablauf Balkon

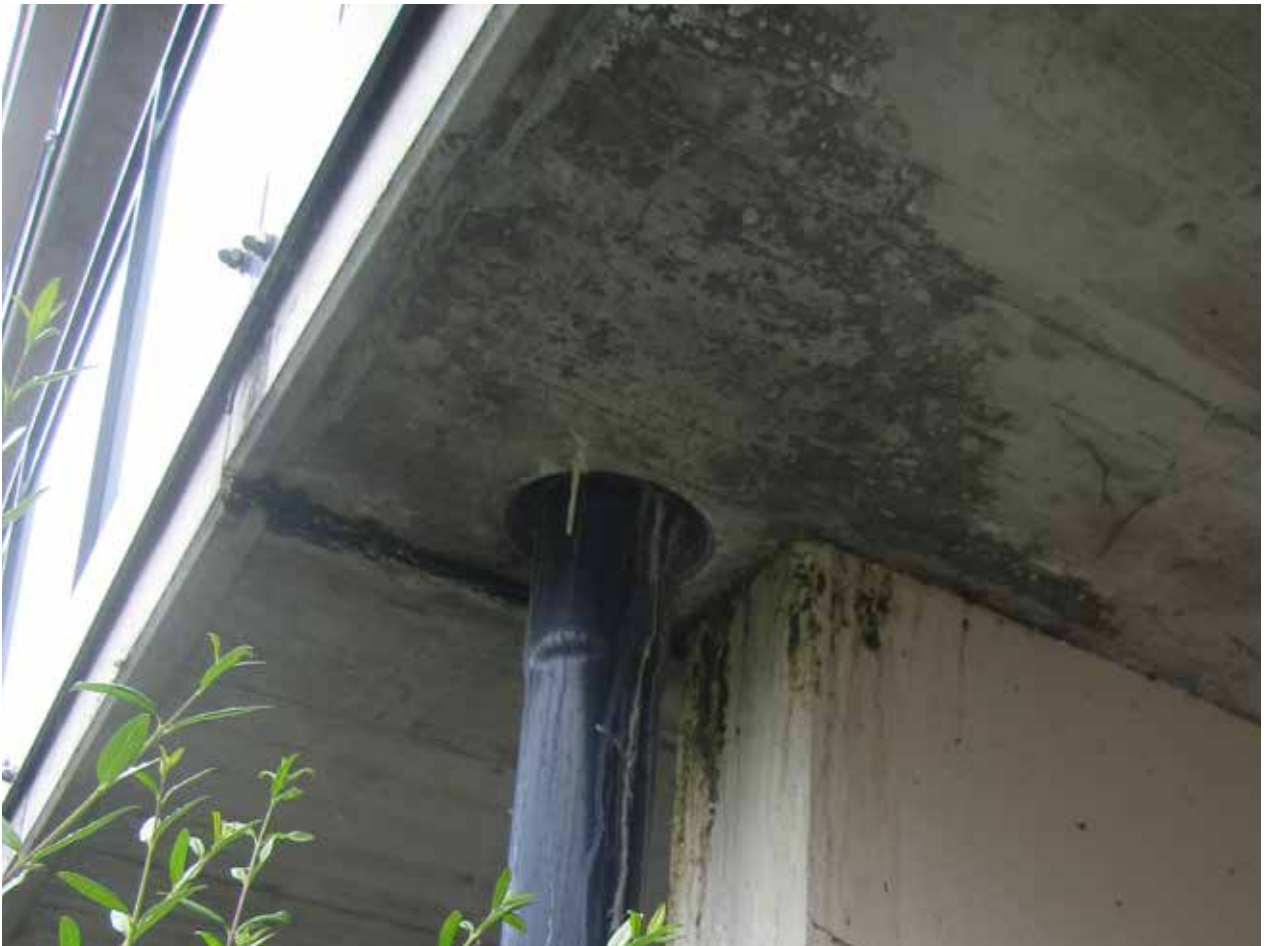
EG Risse Stirne und Untersicht Balkonplatte unter Ablauf Balkon
(Schnäuze an Trennwand)
