Aufnahmen Bauschäden

WOHNÜBERBAUUNG IN BÜLACH

Pensionskasse des Bundes

P. Meier & Partner AG

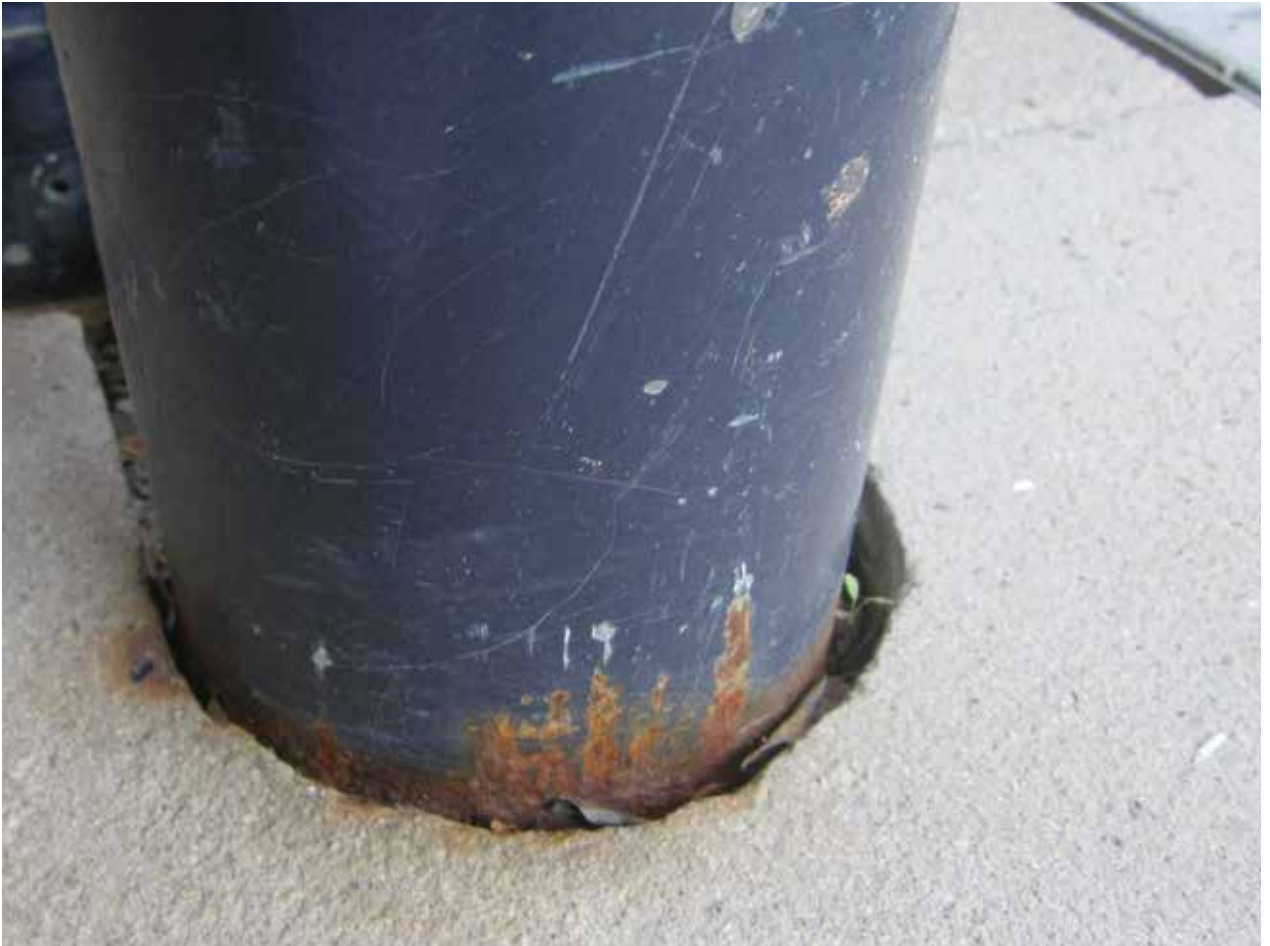
EG rostige Stützenfüsse Laubengang

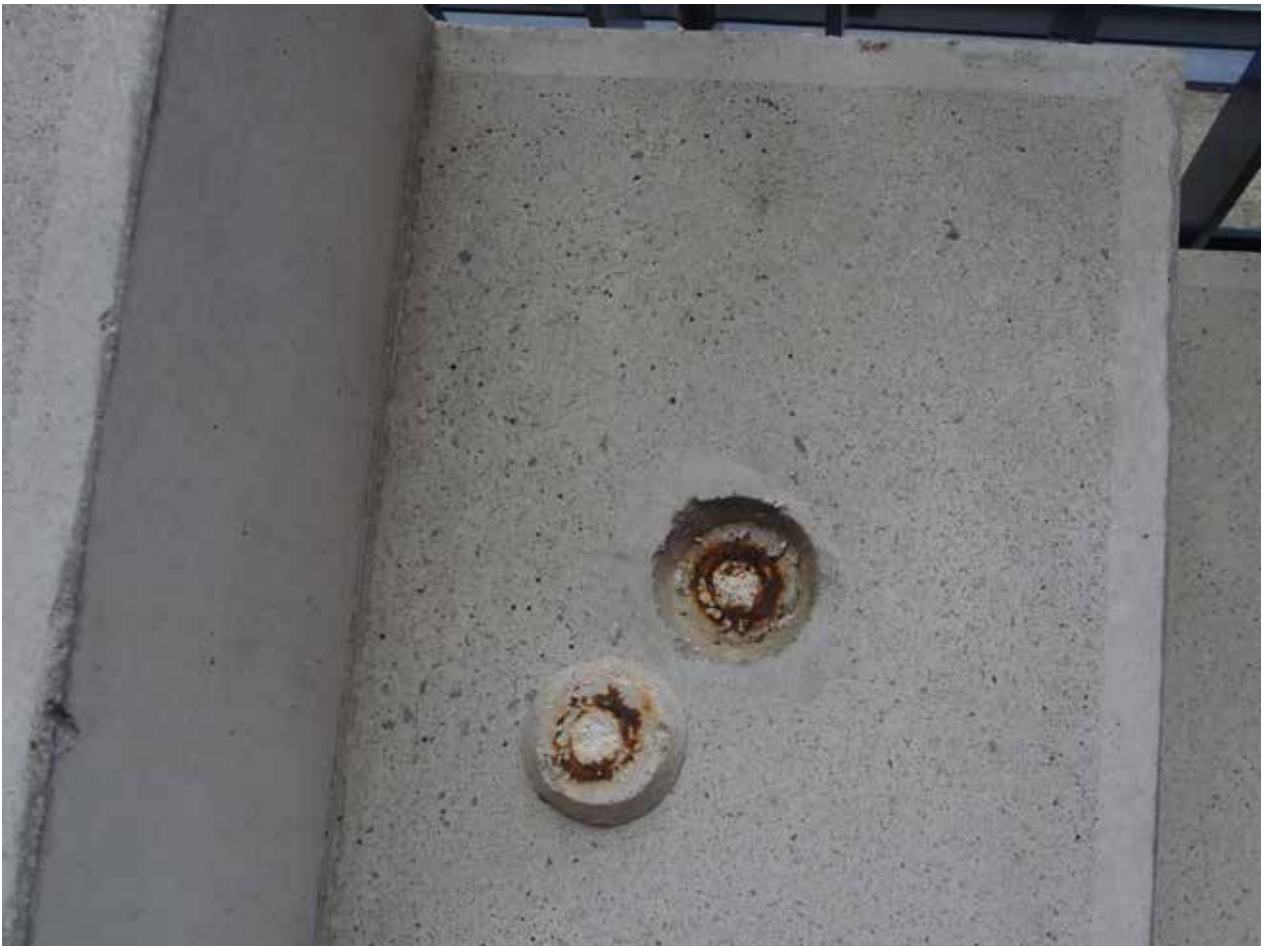
offene Transporthülsen Treppe

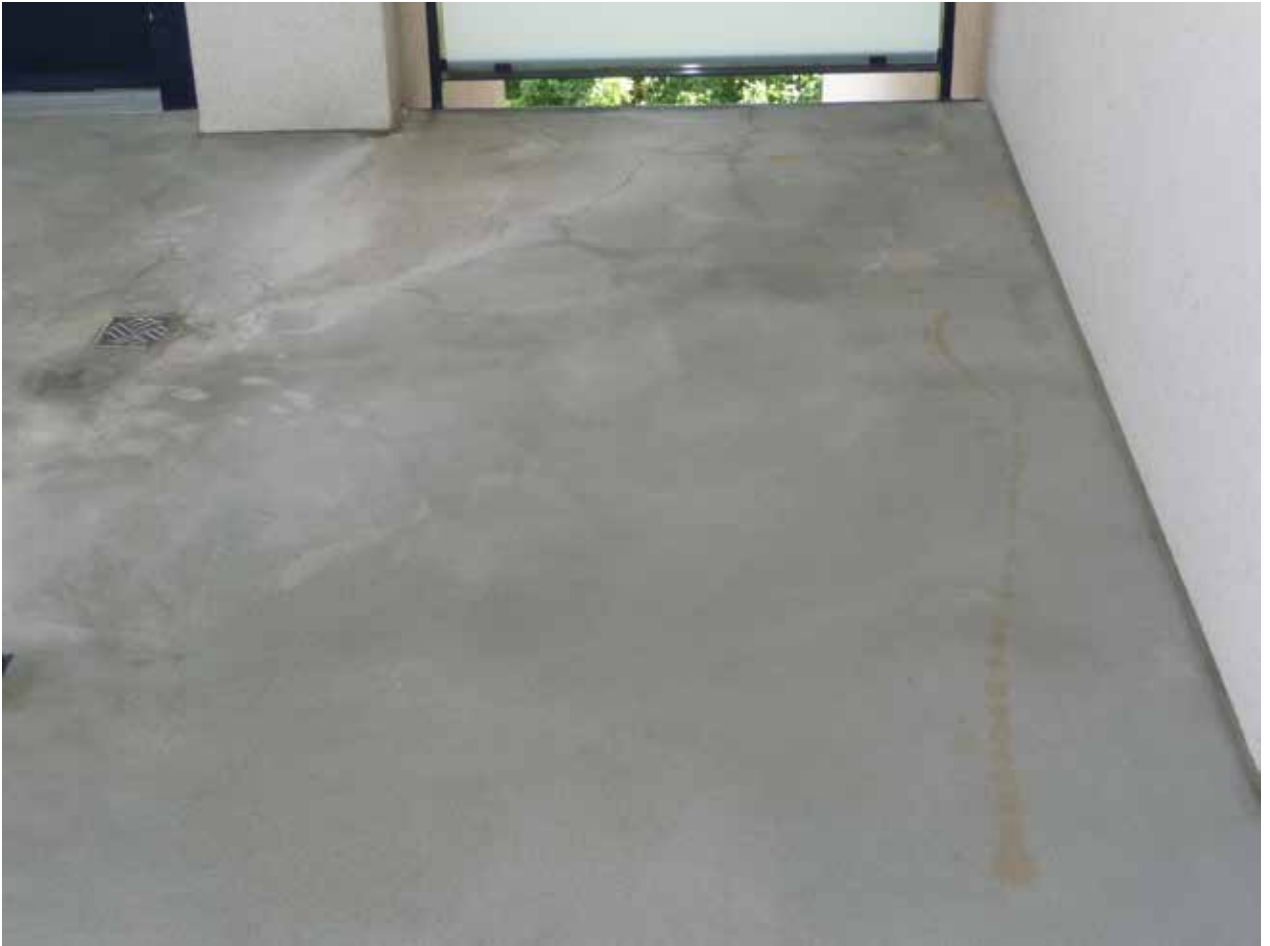
DG Feuchtigkeit und Risse in Bodenplatte Laubengang (Gefälle?)

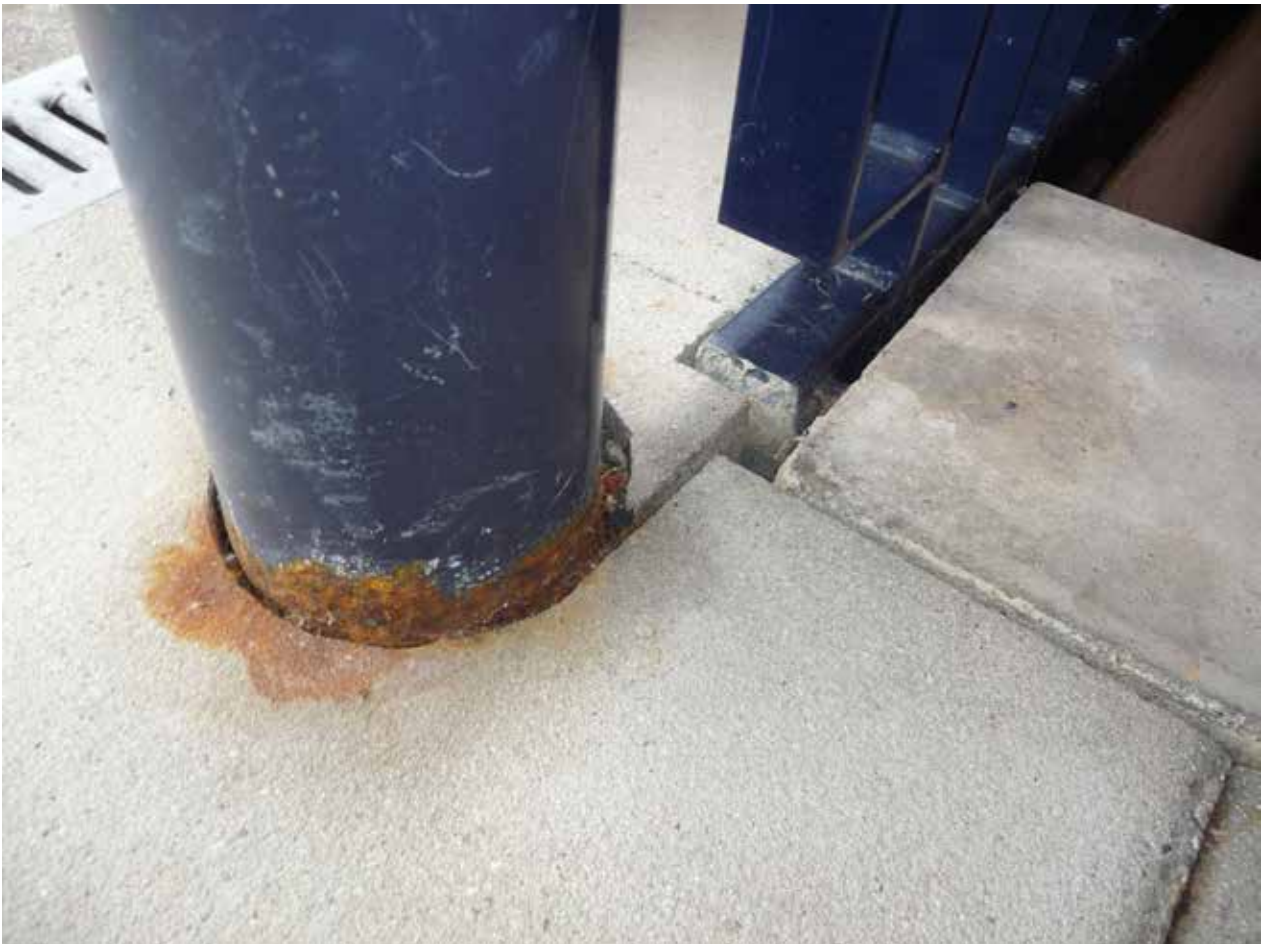
EG rostige Stützenfüß. Stehendes Wasser?

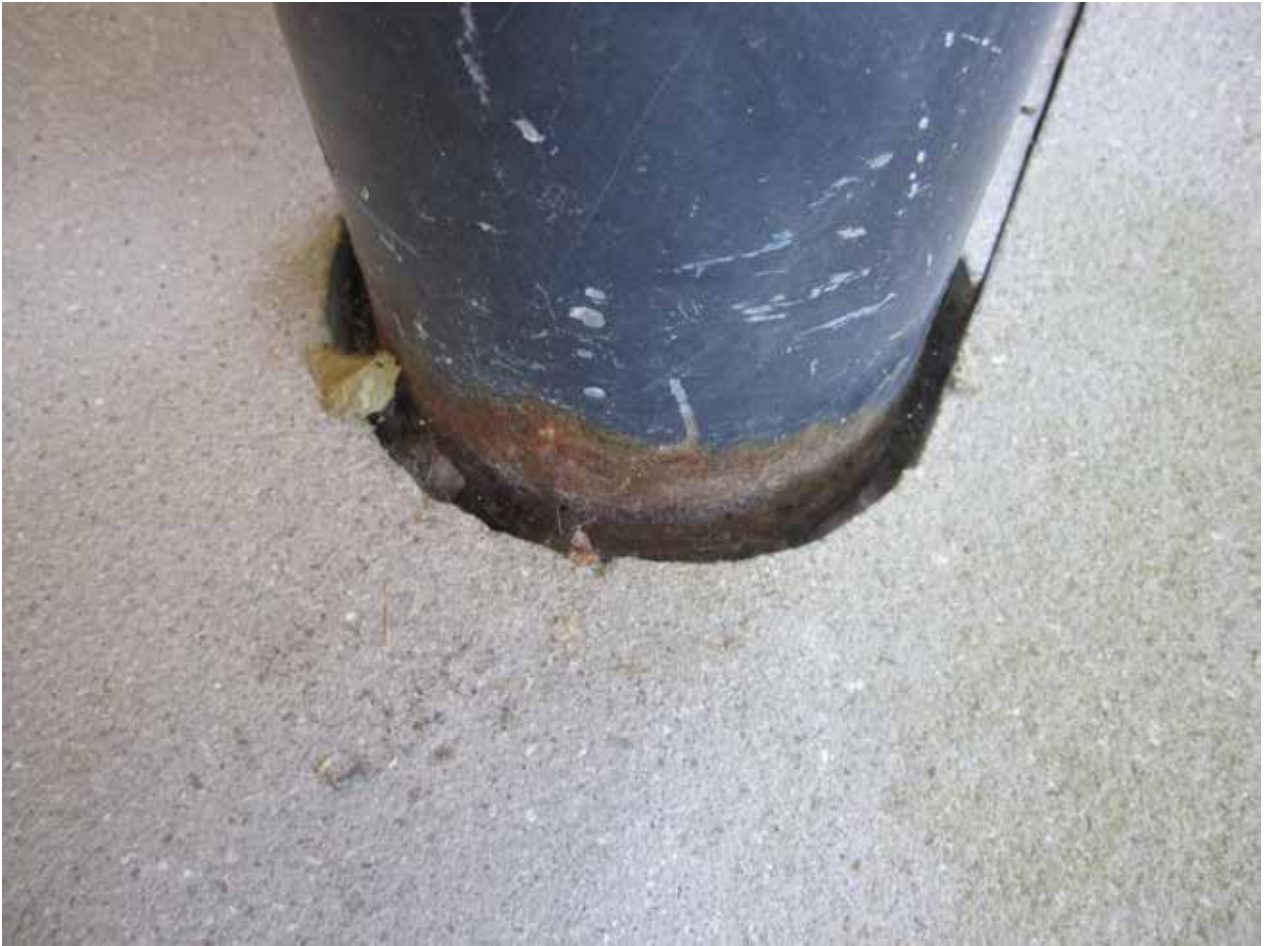
rostige Stützenfüsse Laubengänge

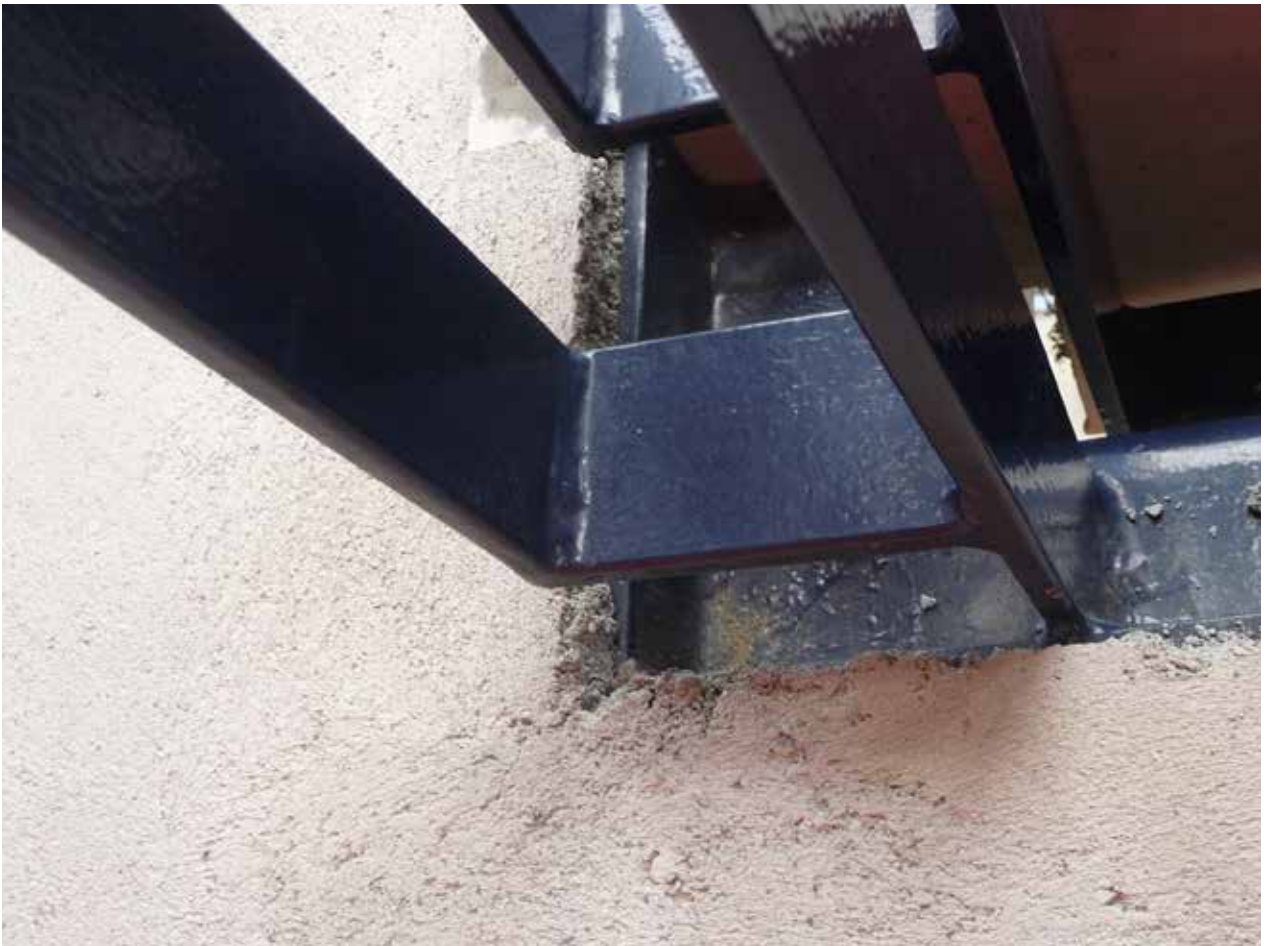
überhöhter Anschluss Überzug an Geländer Treppenhaus

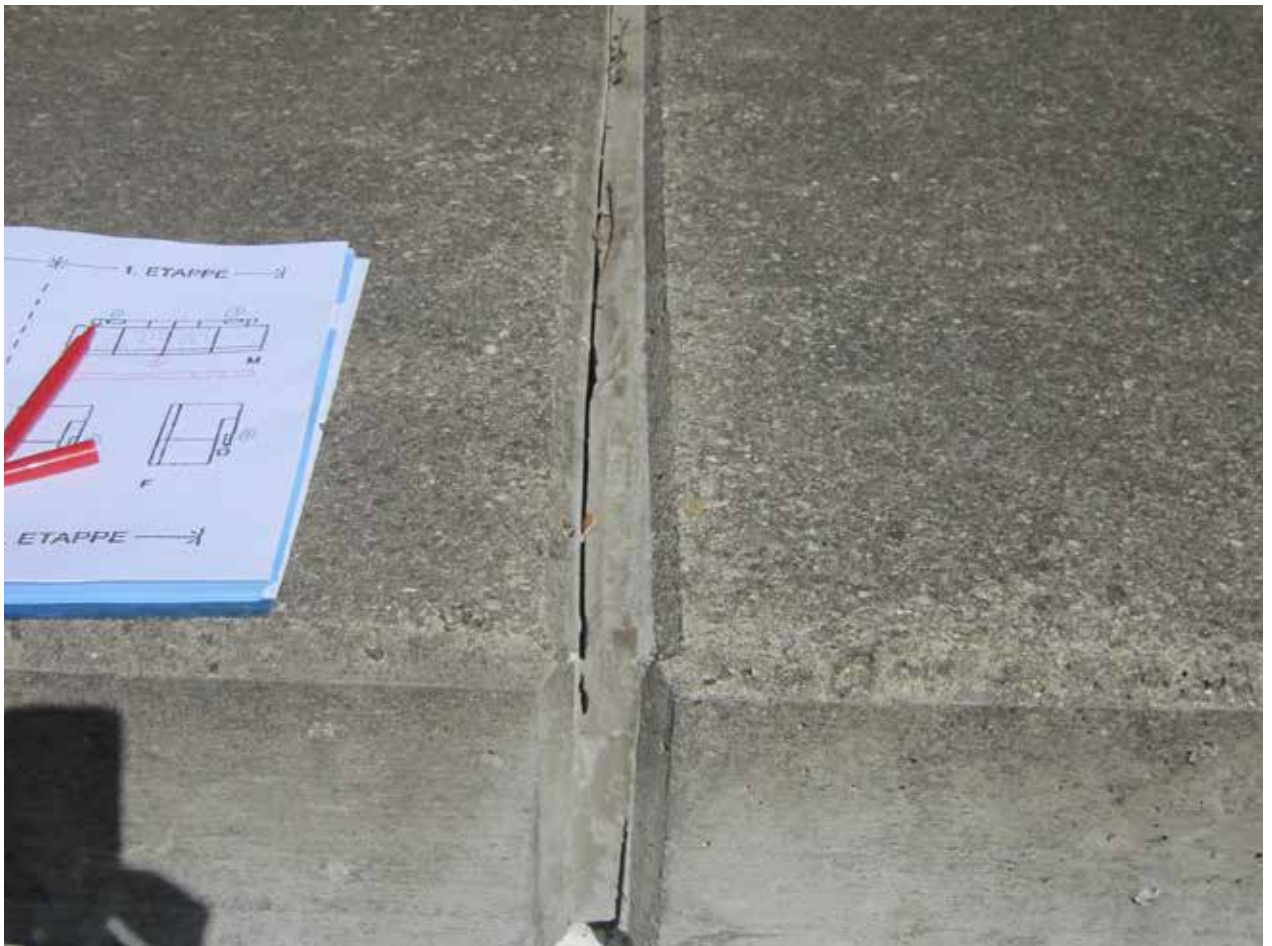
3 gerissene Fugen bei Garagenentlüftung führen zu Wassereintritten in Tiefgarage

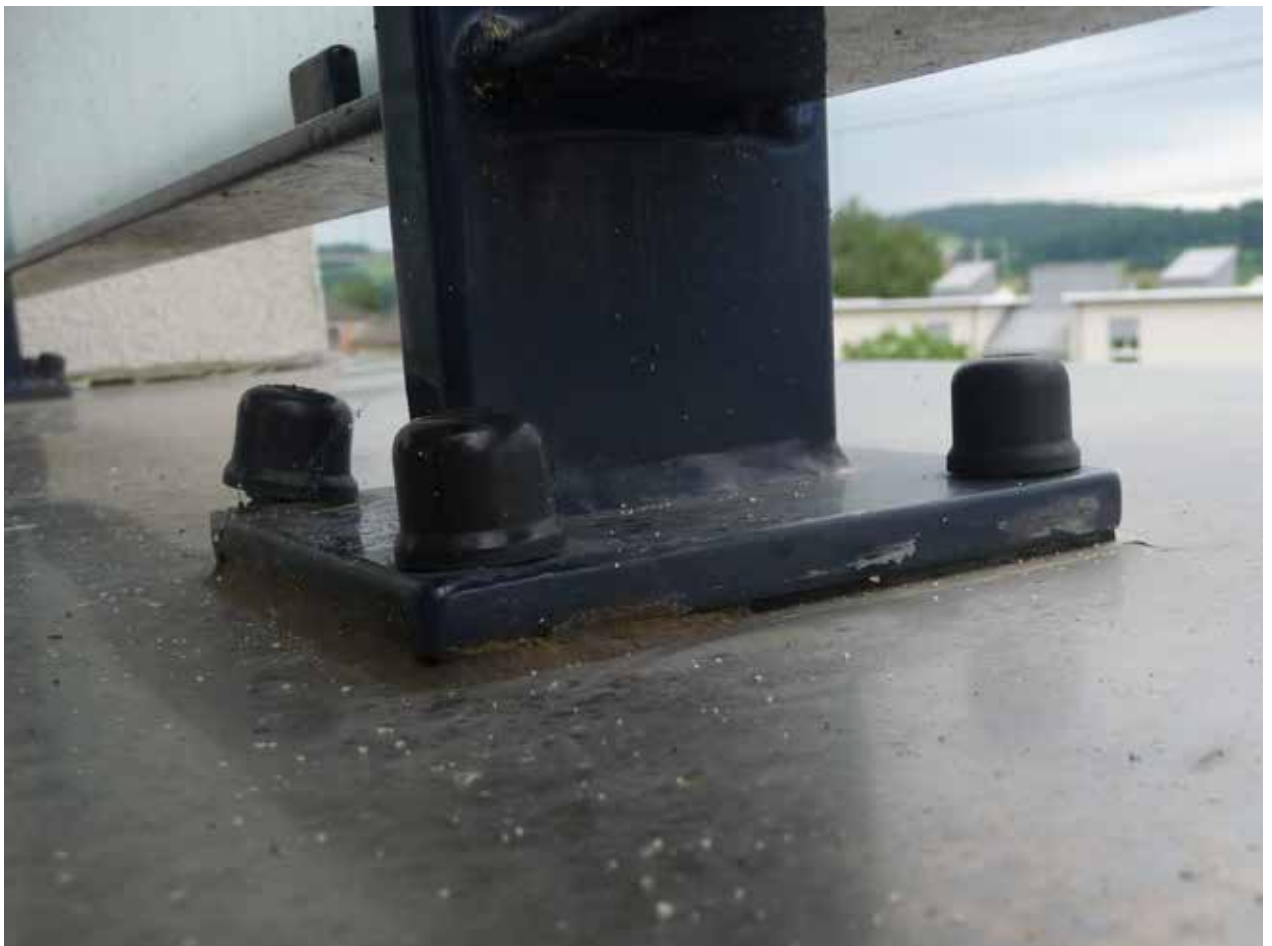
offene Fuge unter Geländerpfosten und Kronenabdeckblech

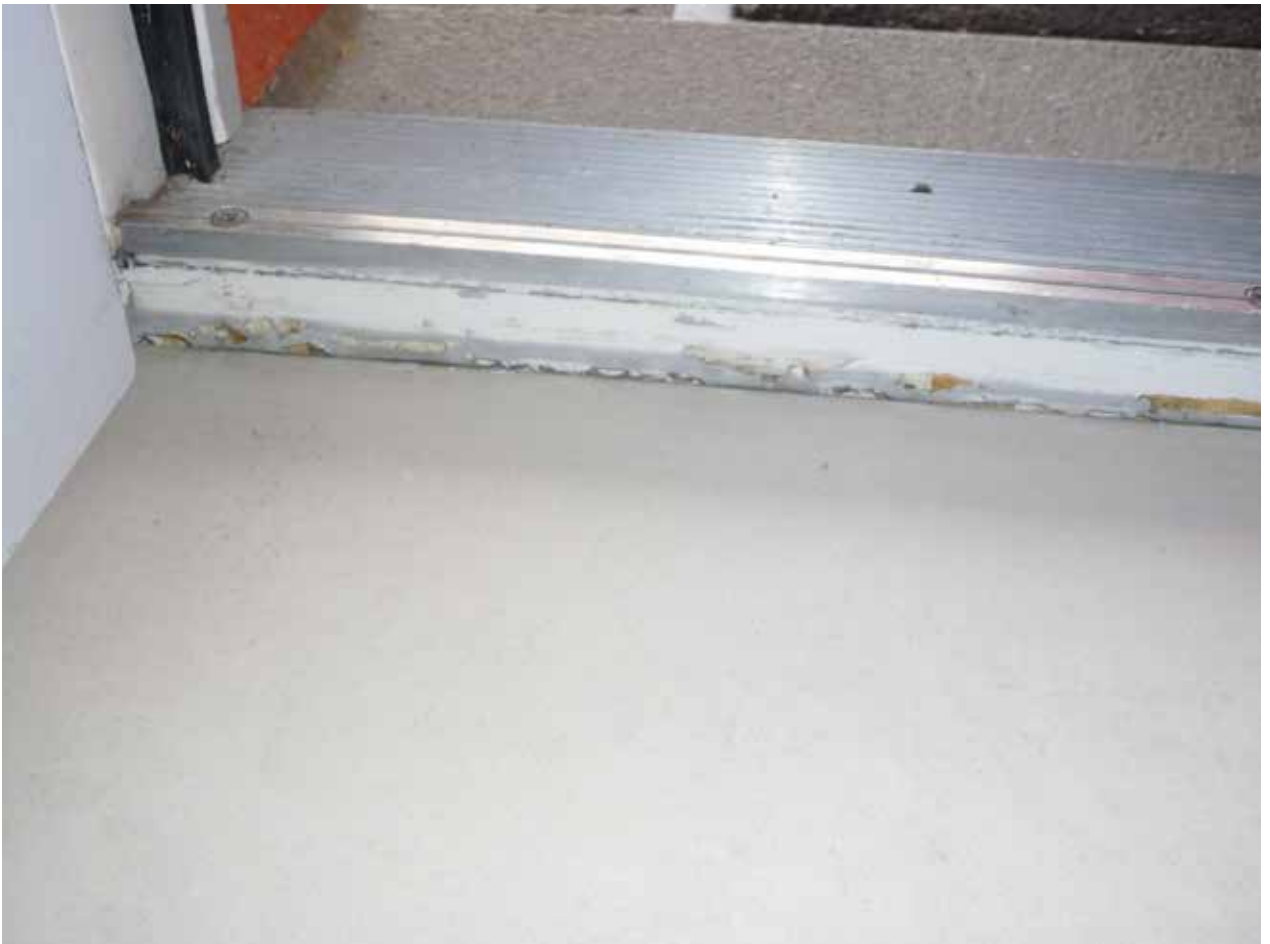
1.OG Gerissene Fuge bei Schwelle Wohnungstüre

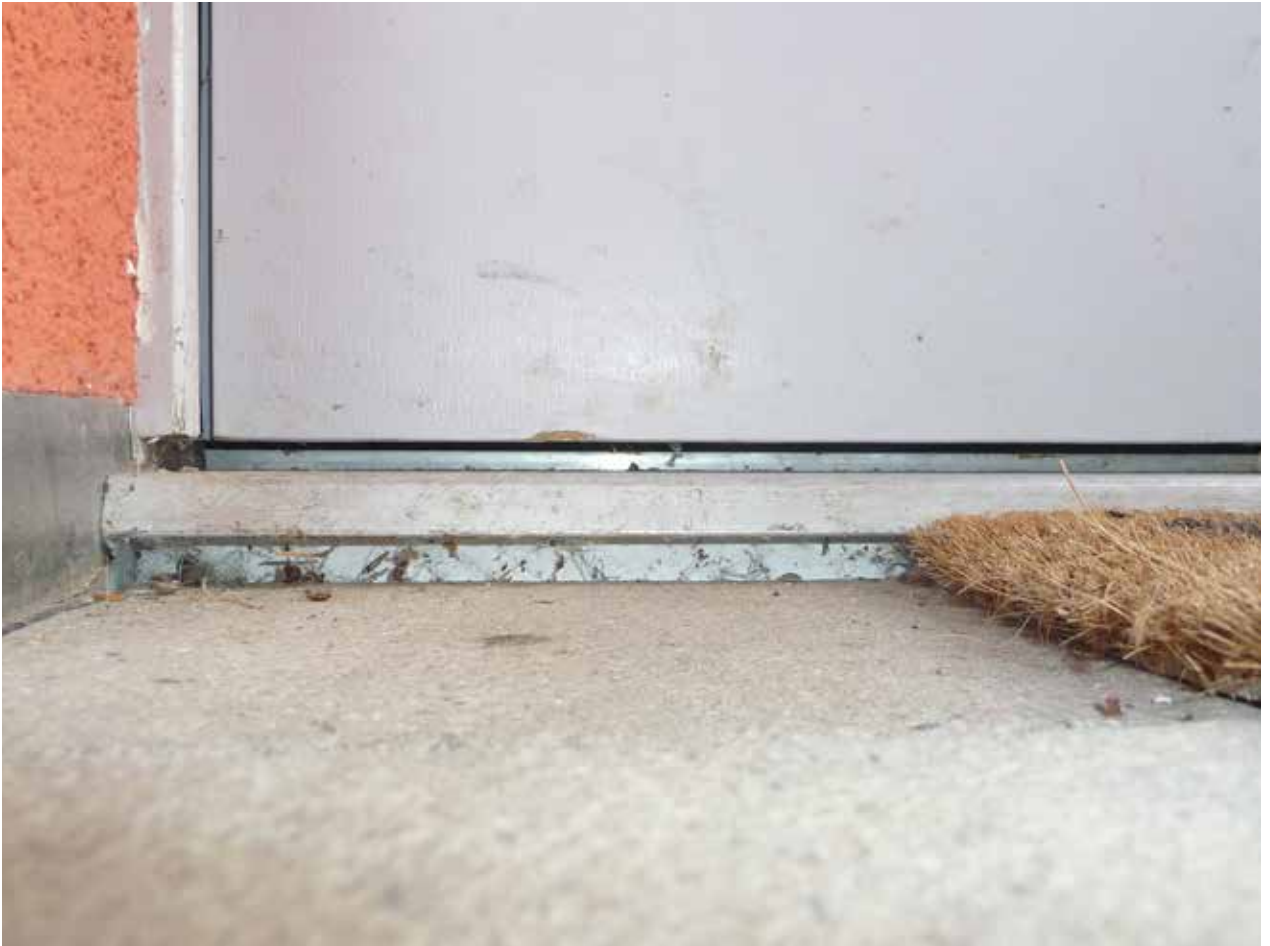
EG Offene Fuge unter Wetterschenkel Wohnungstüre

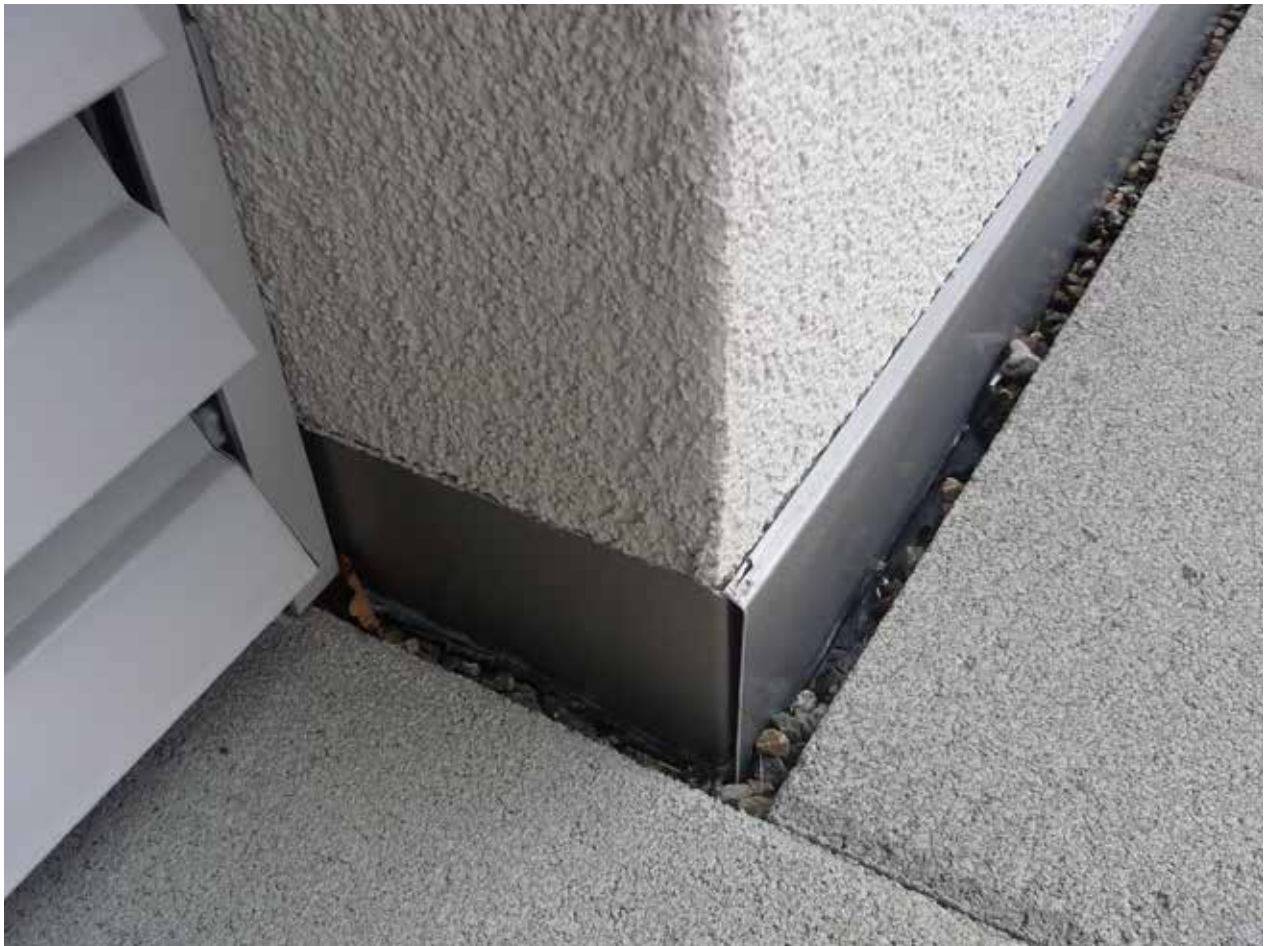
DG Risse über Sockelblech

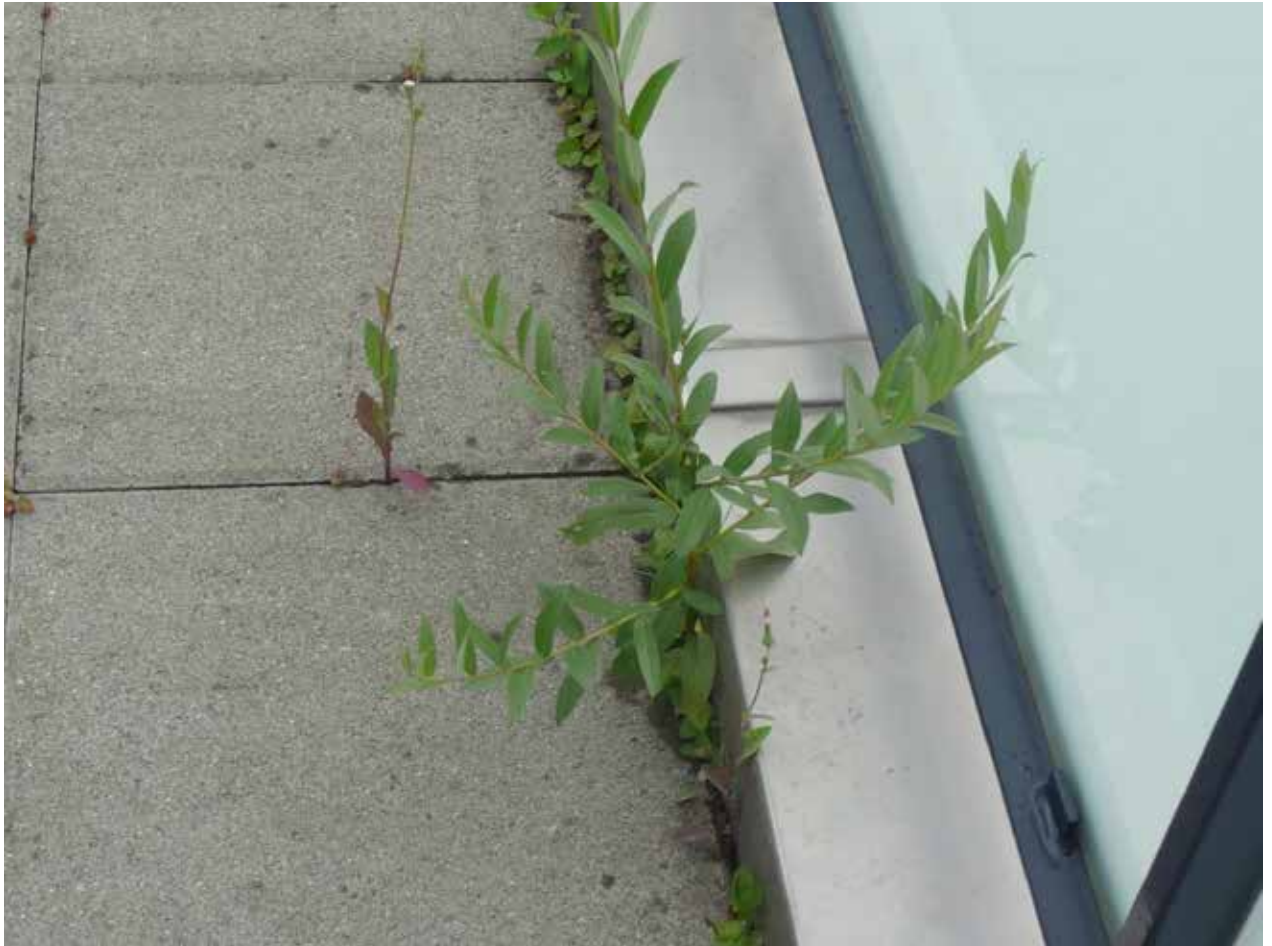
DG Bewuchs Terrasse

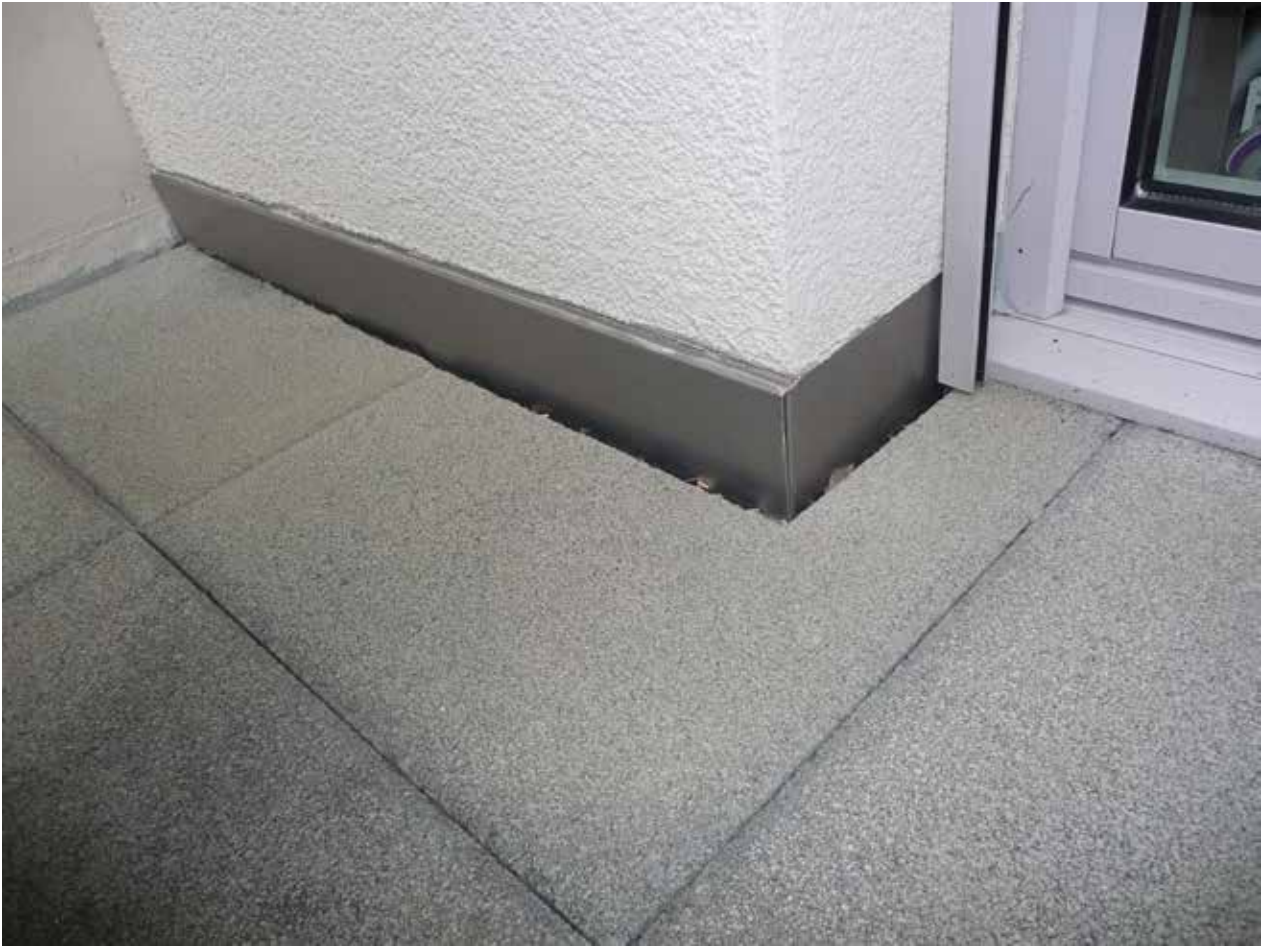
DG Risse,- Ablösungen Sockelblech

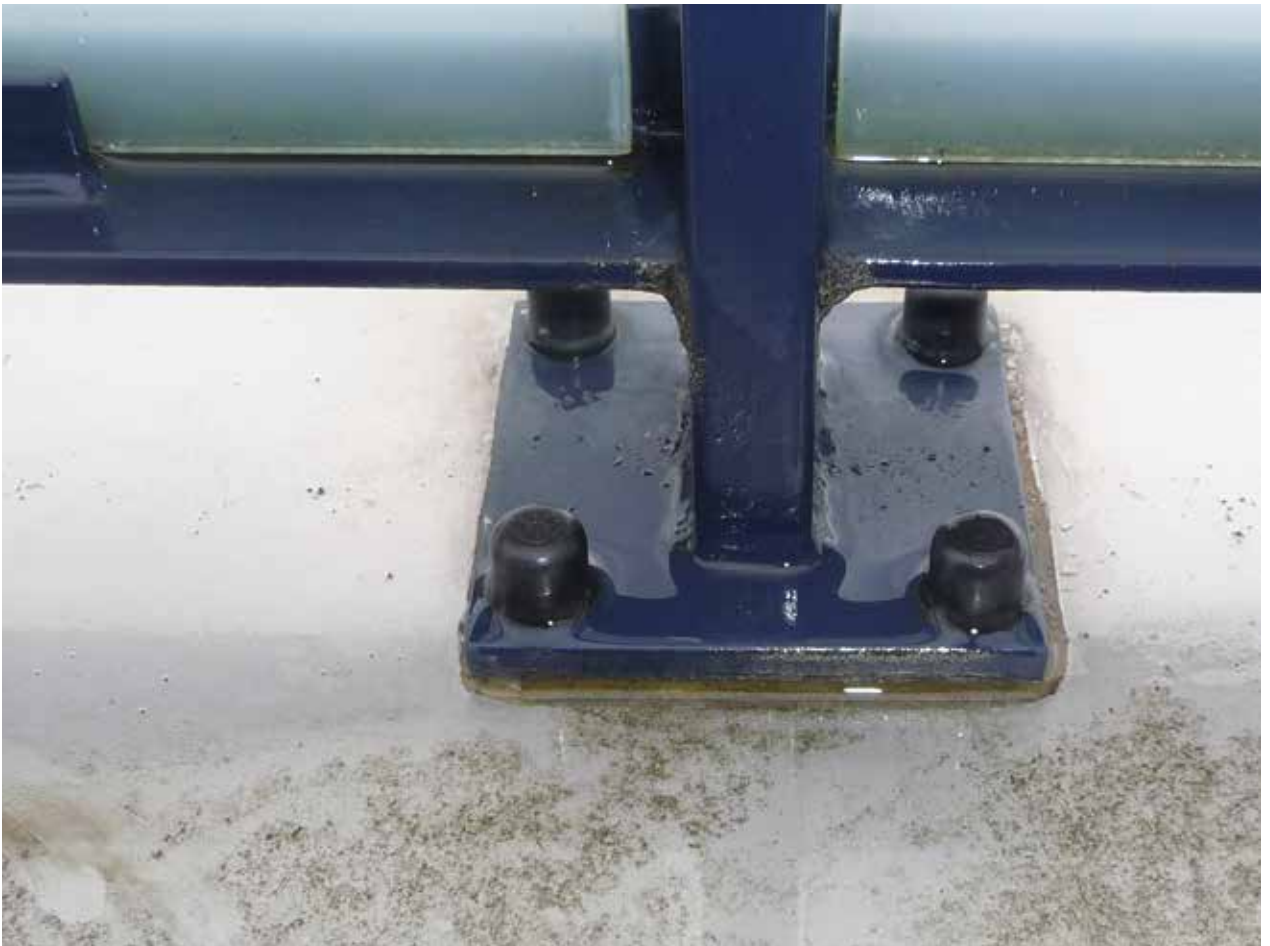
DG stehendes Wasser auf Dachrandblechen (Ersatz Fugen Geländerpfosten)
bei allen Liegenschaften

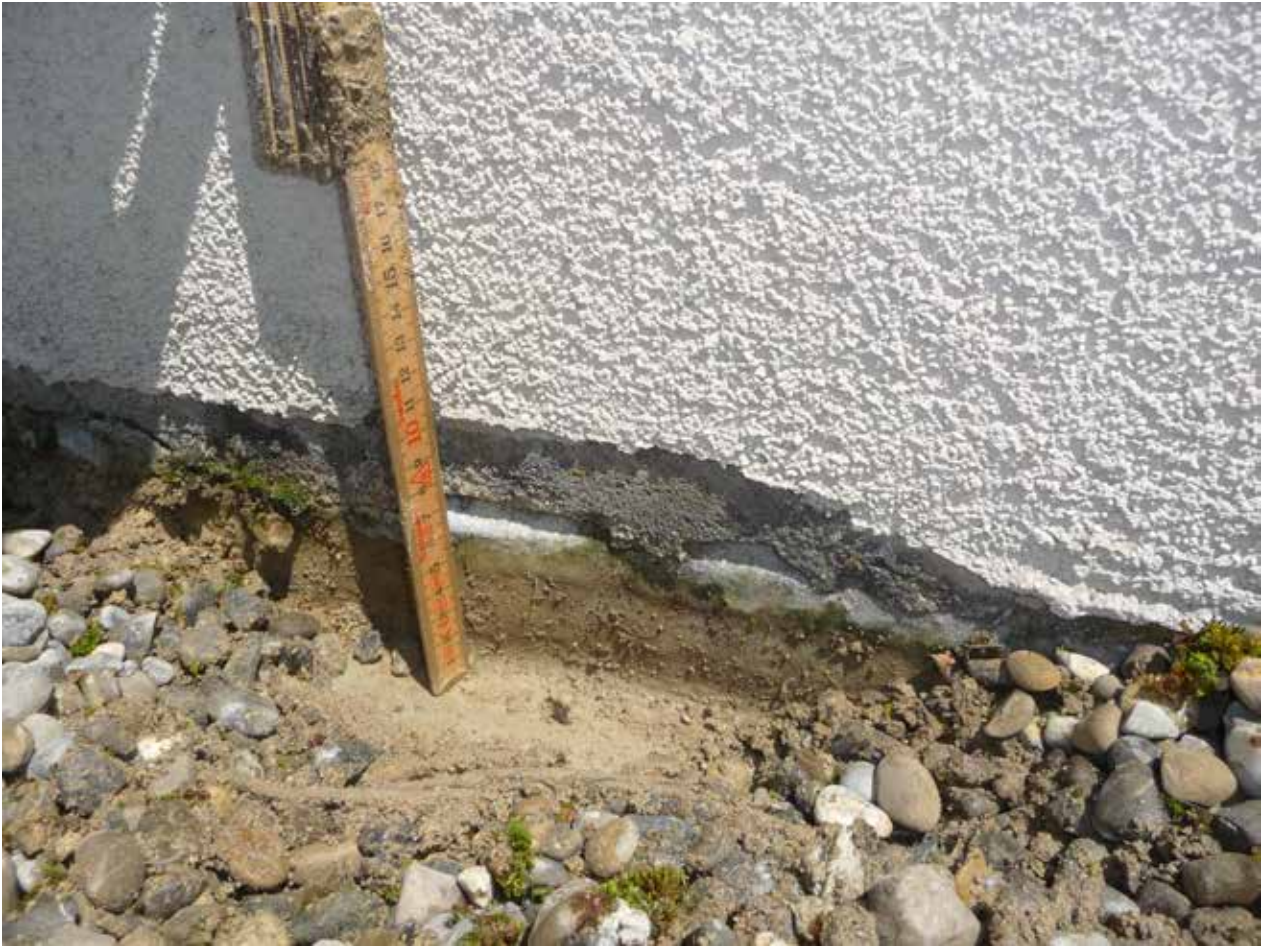
Putzschäden durch fehlende Sockelbleche bei Anschluss Liftüberfahrt bei allen Liegenschaften

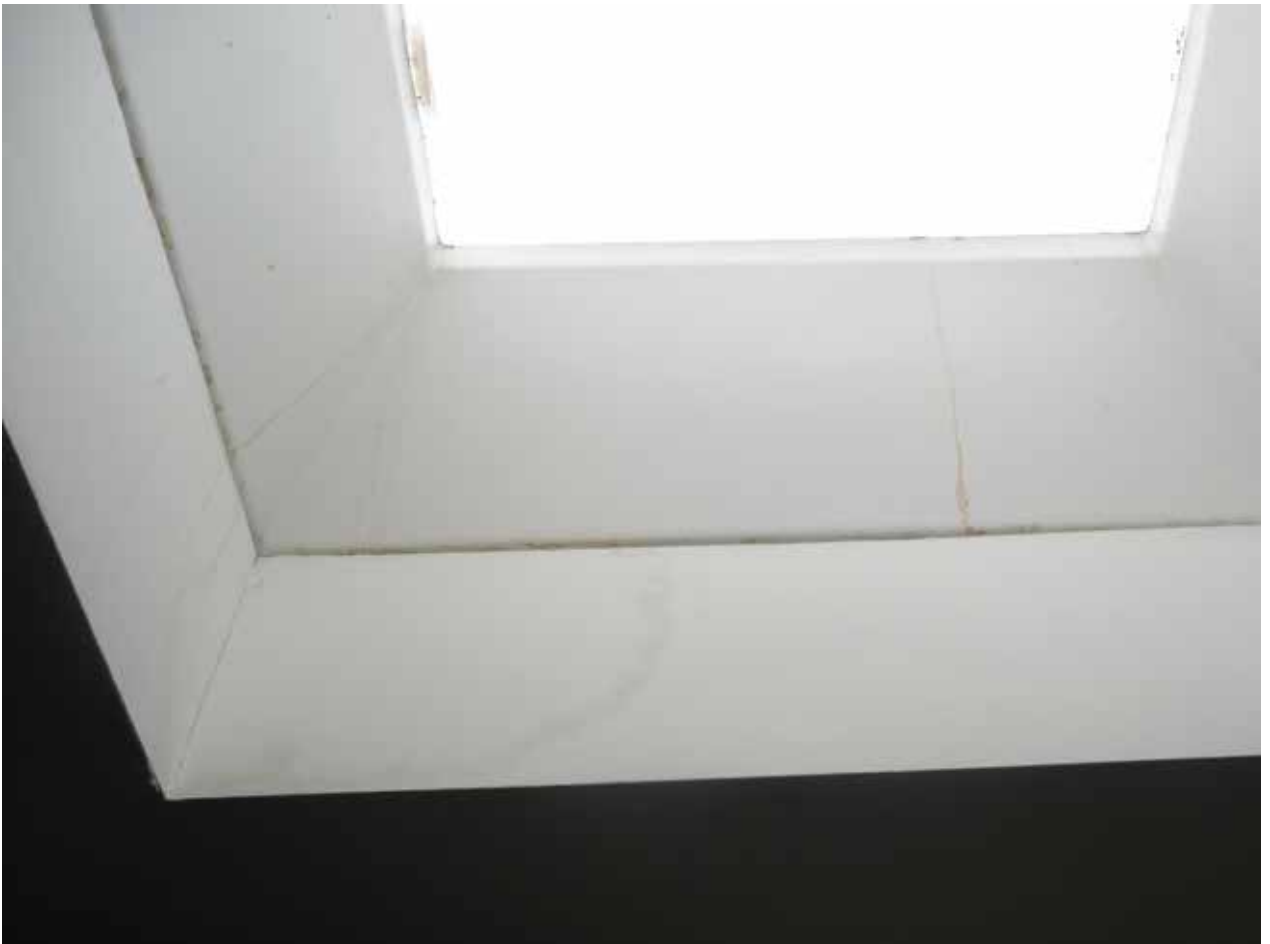
undichtes Oblicht

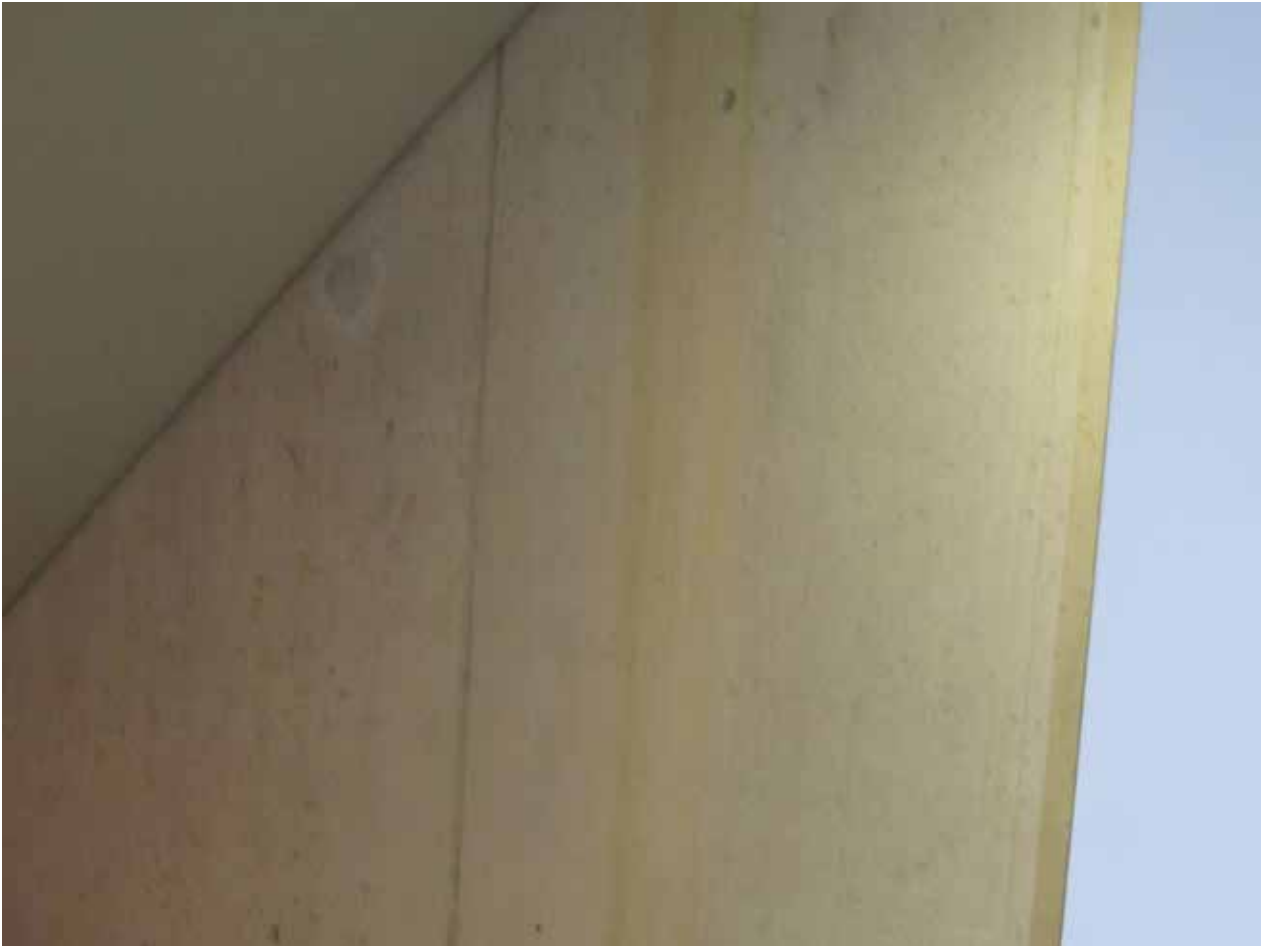
Wassereintritte UG unter Treppe

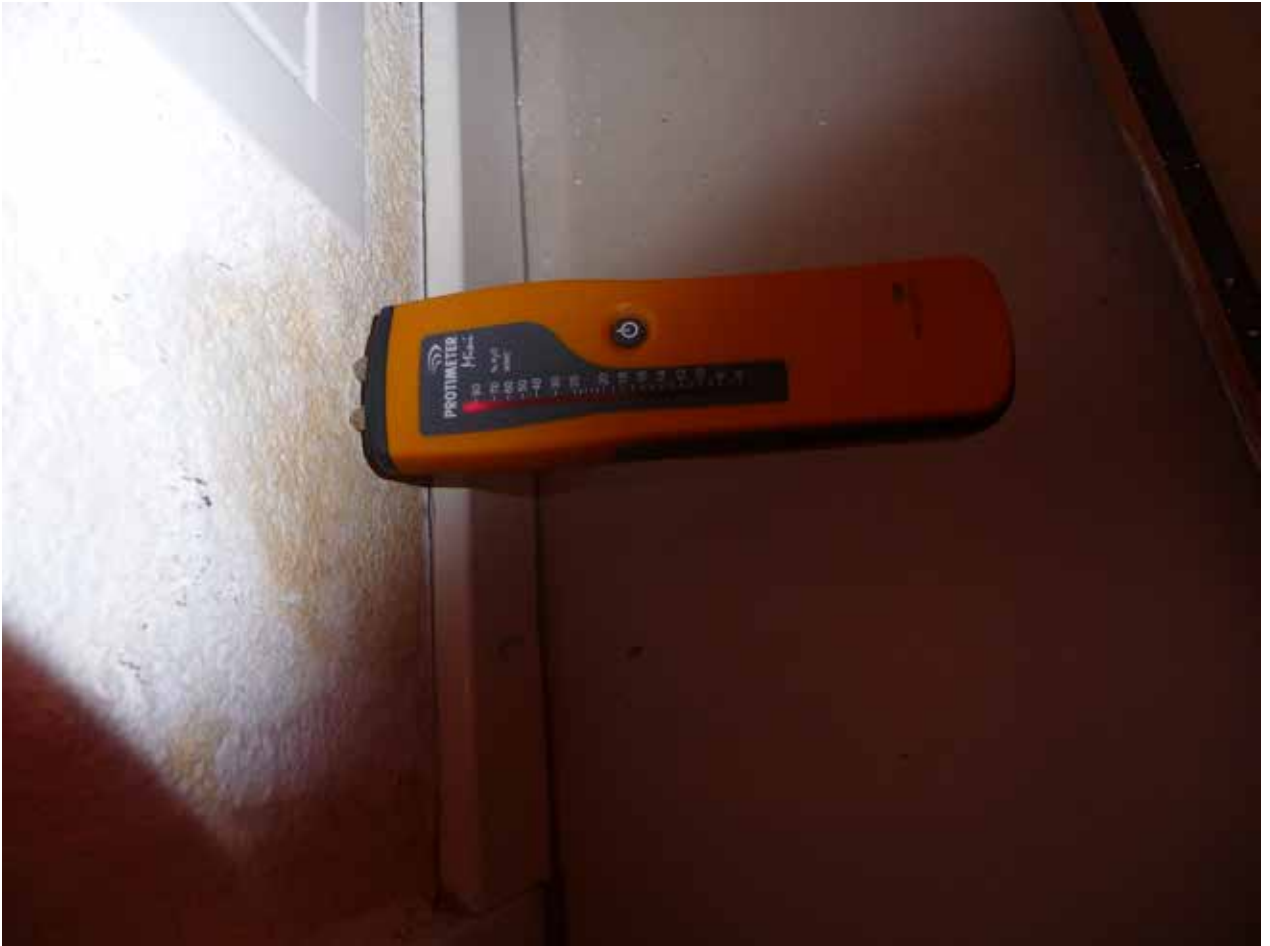
Wasserschaden bei UV Bodenheizung im Entree

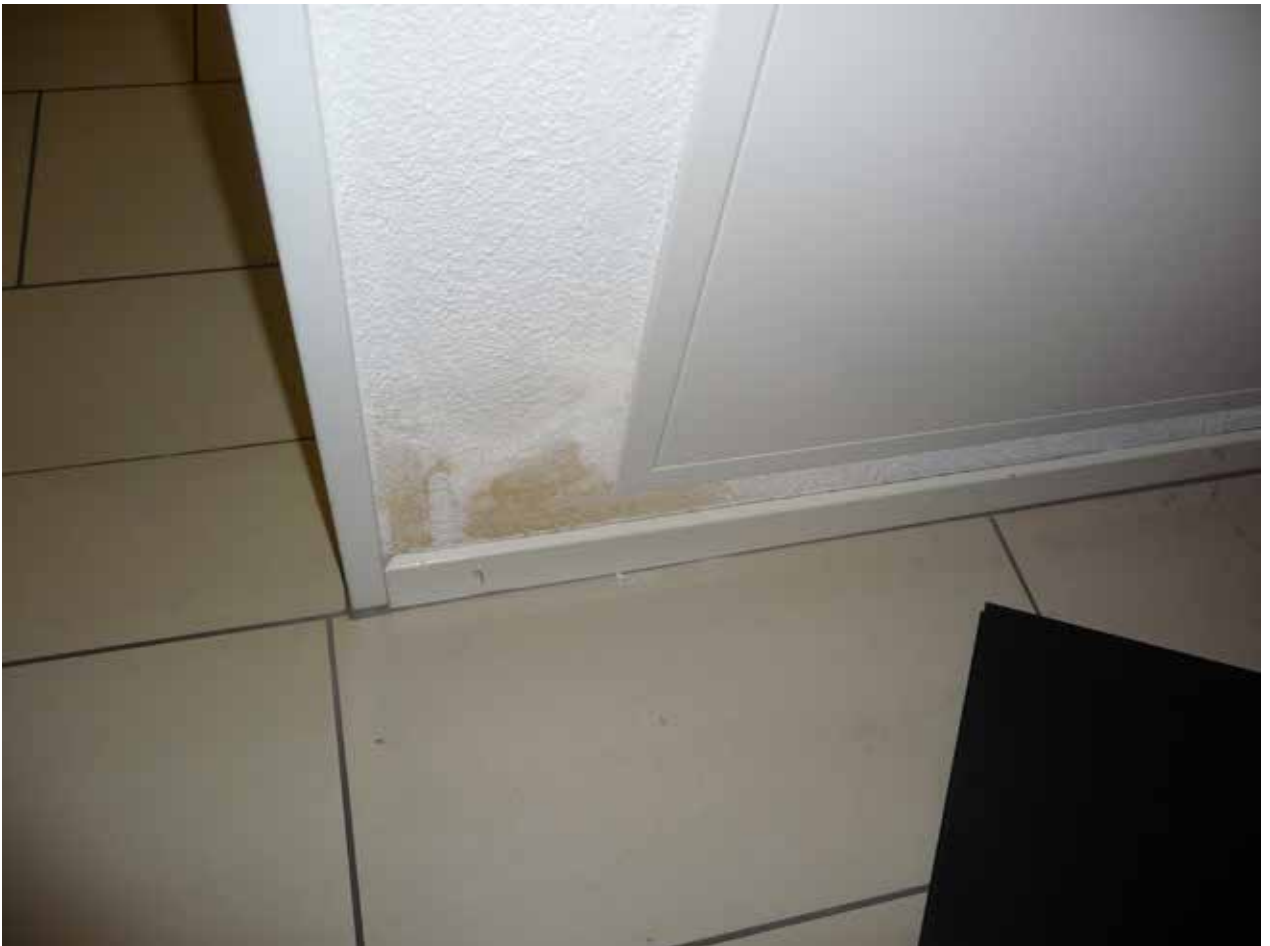
Wasserschaden bei UV Bodenheizung im Entree
