Aufnahmen Bauschäden

WOHNÜBERBAUUNG IN BÜLACH

Pensionskasse des Bundes

P. Meier & Partner AG

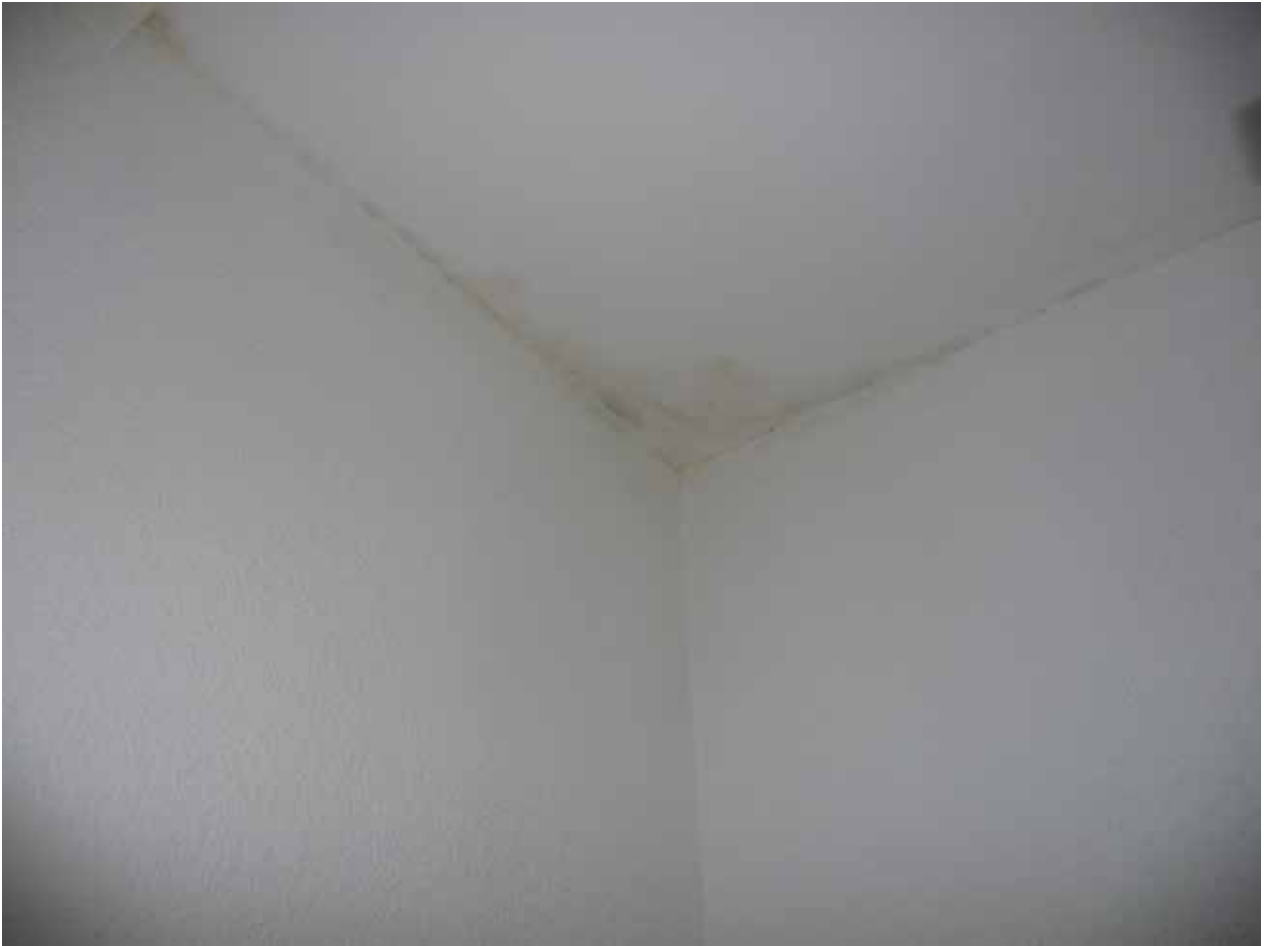
Wasserschaden Aussenecke gegen Laubengang. Warum?

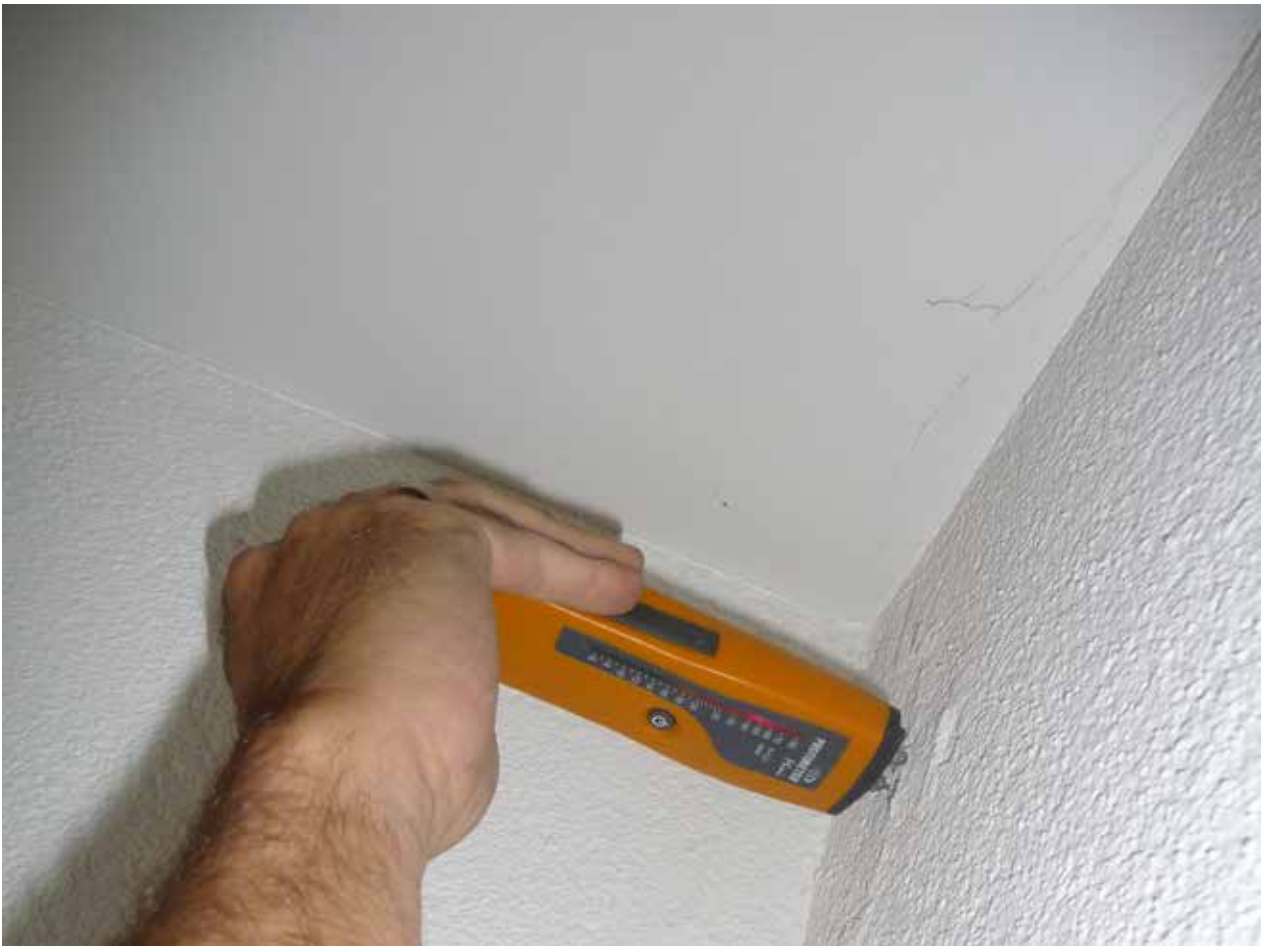
Wasserschaden Aussenecke gegen Laubengang Zimmer 4. Warum?
