AUSSENSANIERUNG MEHRFAMILIENHÄUSER ERKENNTNISSE NACH DEN SONDIERUNGEN

Aussensanierung
Mehrfamilienhäuser
8802 Kilchberg

2.2 ERGEBNISSE SONDIERUNGEN – MASSNAHMEN

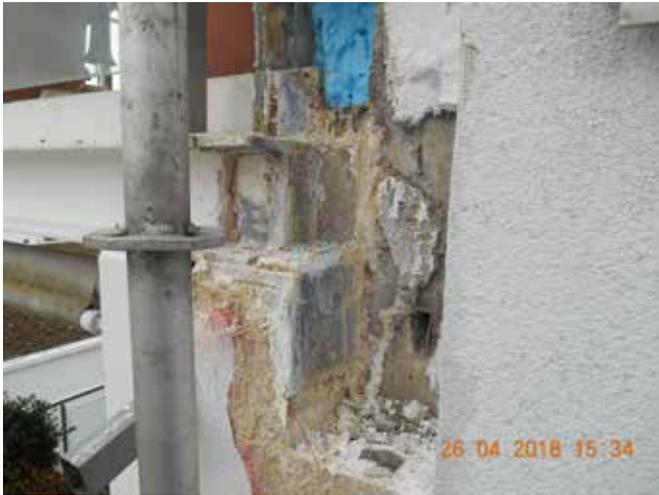
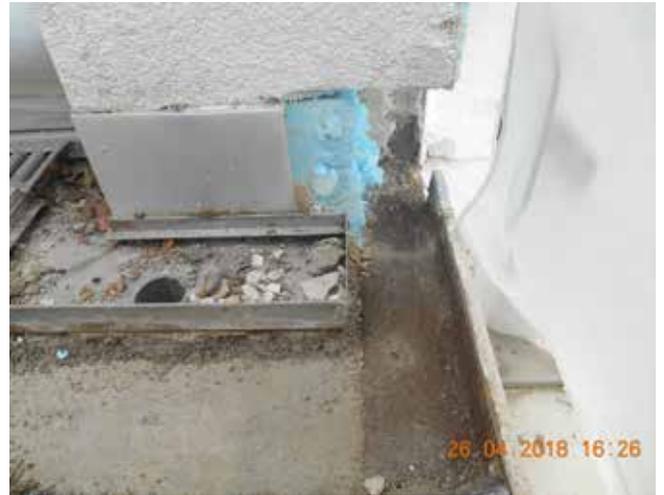
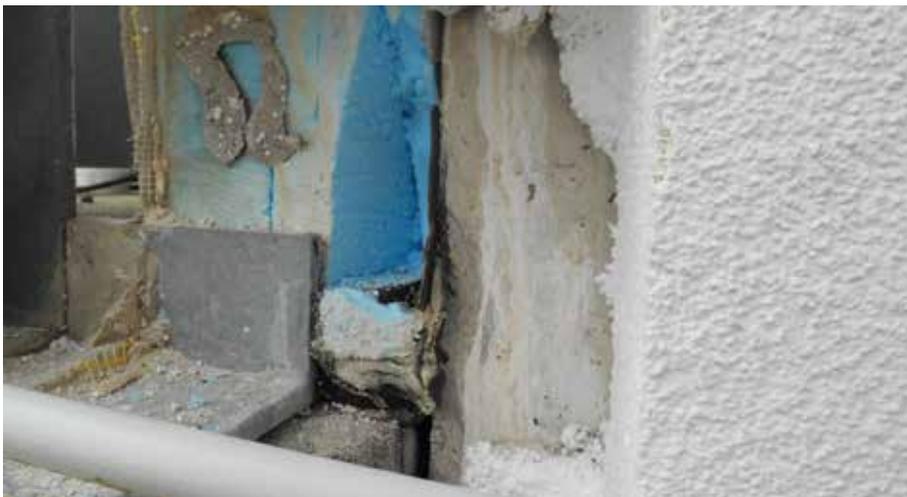
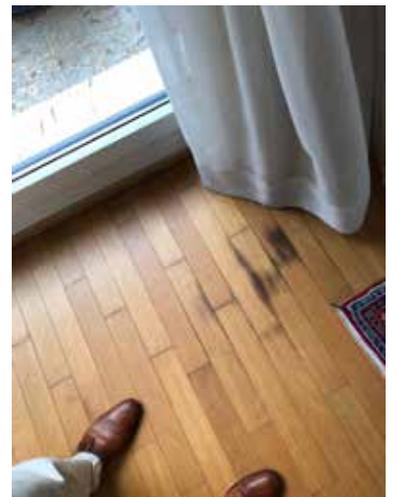
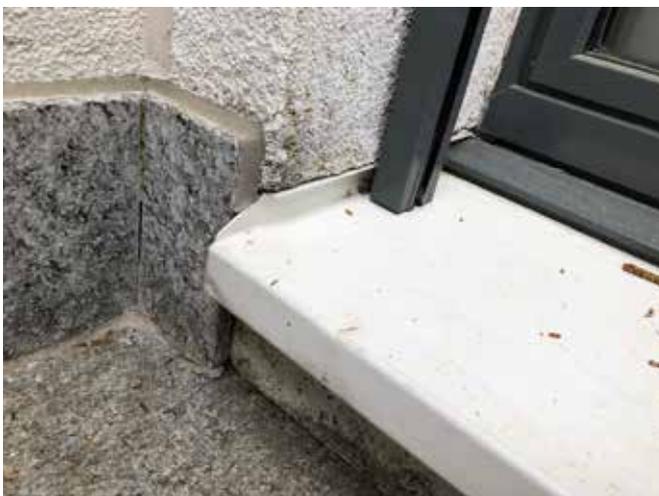
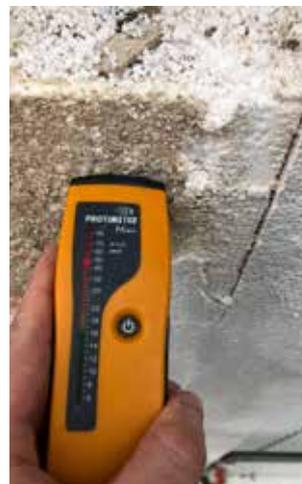
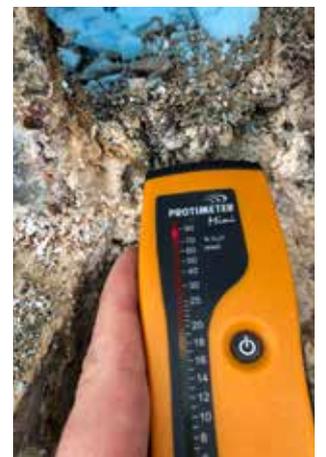
1 Terrassenanschlüsse / Terrasse 1. und 2. OG

Fehlende Abdichtung | Einbettung zu gering | „Kurzschluss“ Metallträger / Fassade
Betonfeuchtigkeit 48 – 56 % | Dämmungsfeuchtigkeit bei 90 %

Komplett neue Abdichtung, neue Detailösungen | Neuer Deckputz

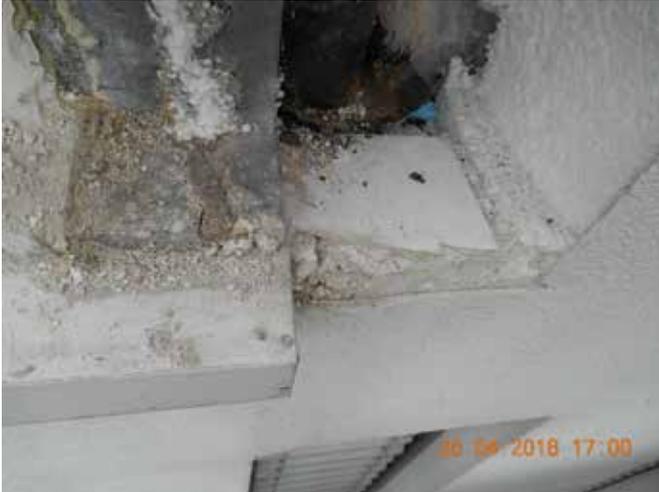
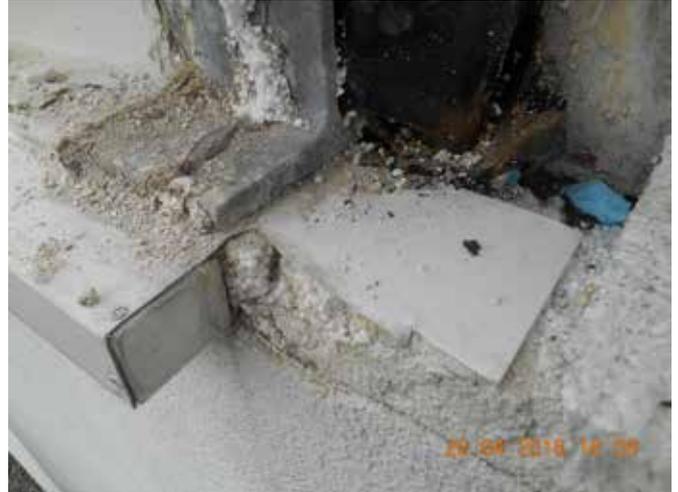
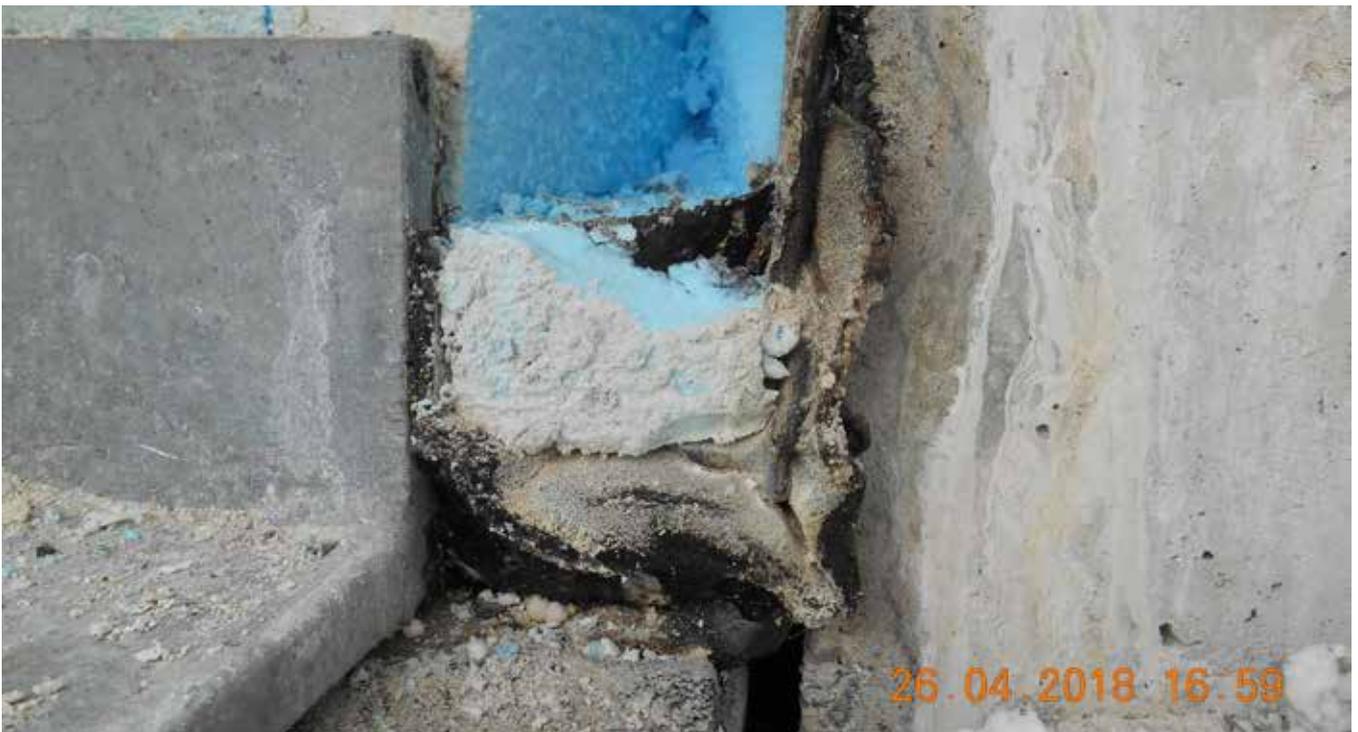
5 unter Terrasse / Terrasse 1. OG

Fehlende Abdichtung | Einbettung zu gering
Betonfeuchtigkeit 48 – 56 % | Dämmungsfeuchtigkeit bei 90 %

Komplett neue Abdichtung, neue Detaillösungen | Neuer Deckputz

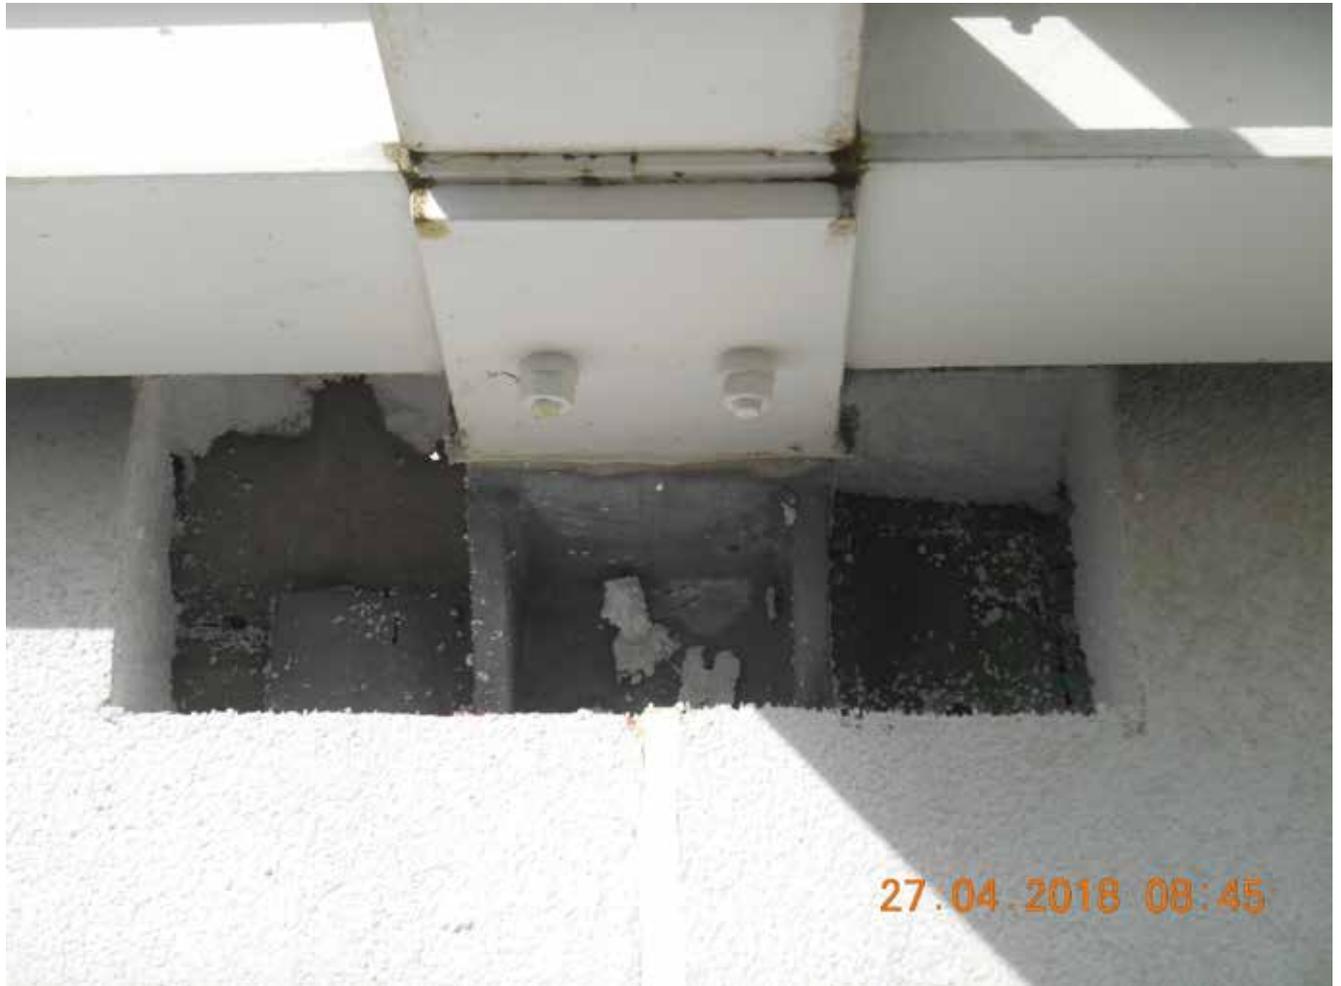
2 Stahlträger beim Eingang

Falsche Dämmung | Keine Wasserführende Schicht | Keine Abdichtung | Dillatationsfuge unvollständig

Vordach versetzen | Stütze beim Eingang | Neue Fugen

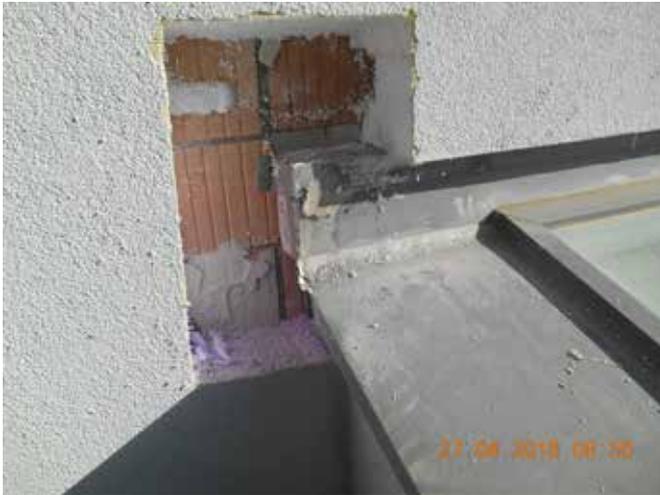
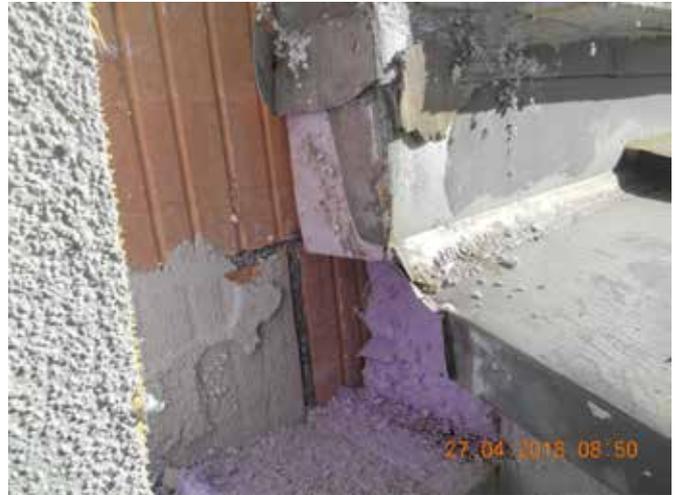
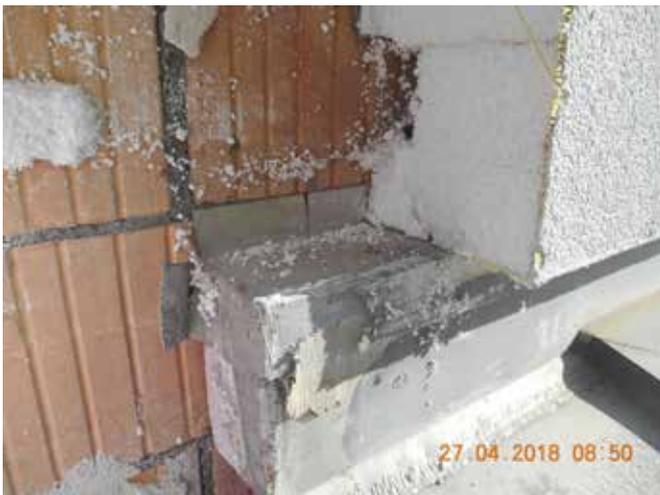
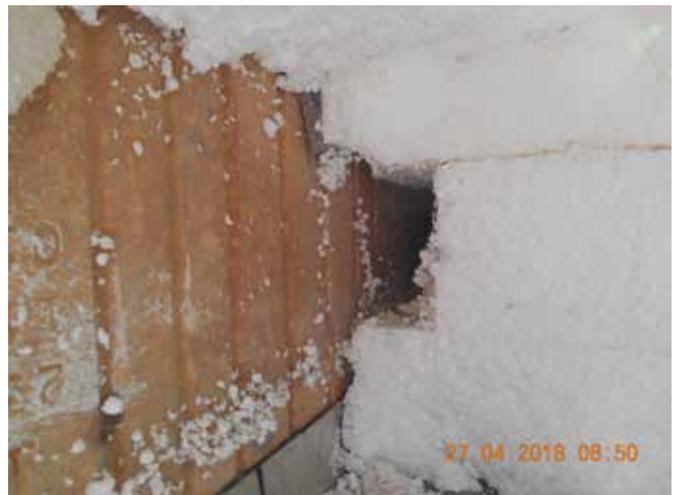
3 Anschluss Glasdach

Falsche Dämmung | Keine Abdichtung | Blech nicht fachgerecht angebracht
Hohlräume in der Fassadendämmung

Dämmungen korrigieren | Abdichtung ergänzen | Bleche korrekt erstellen

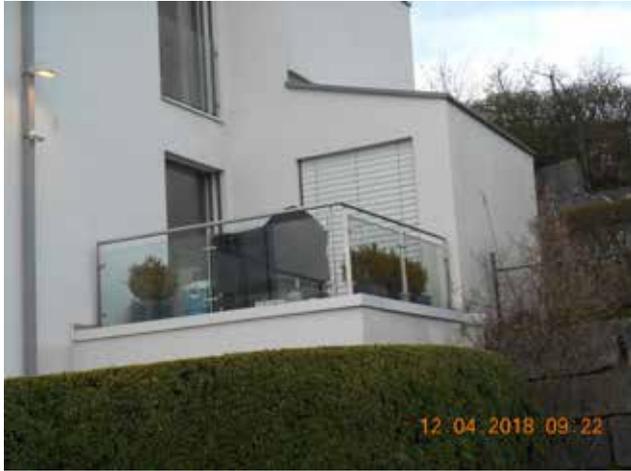
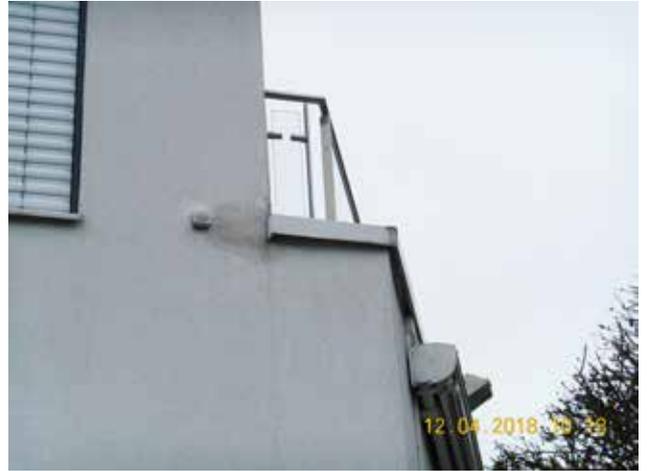
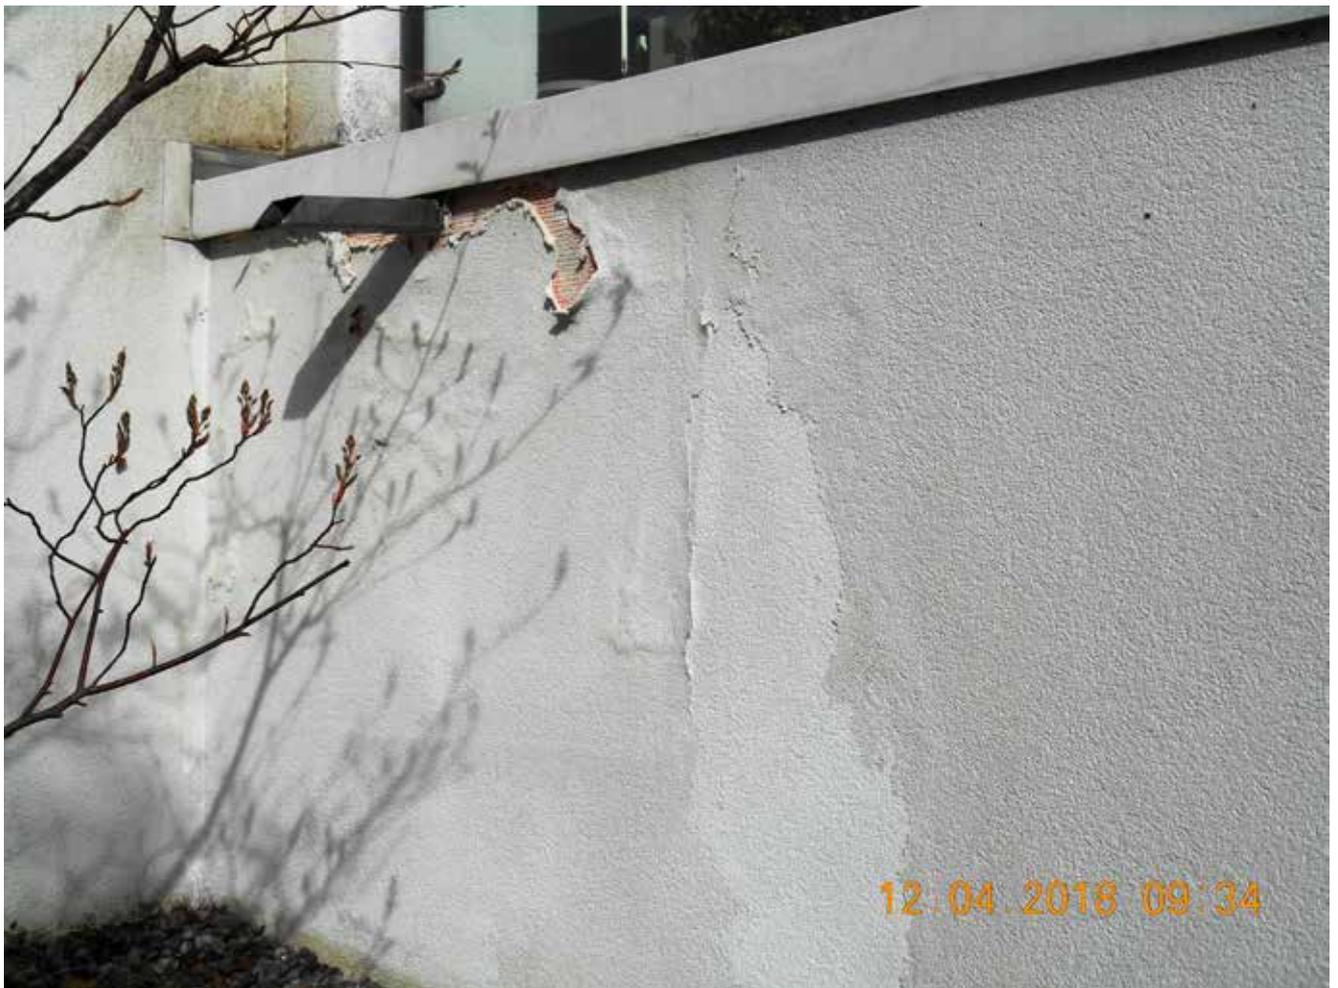
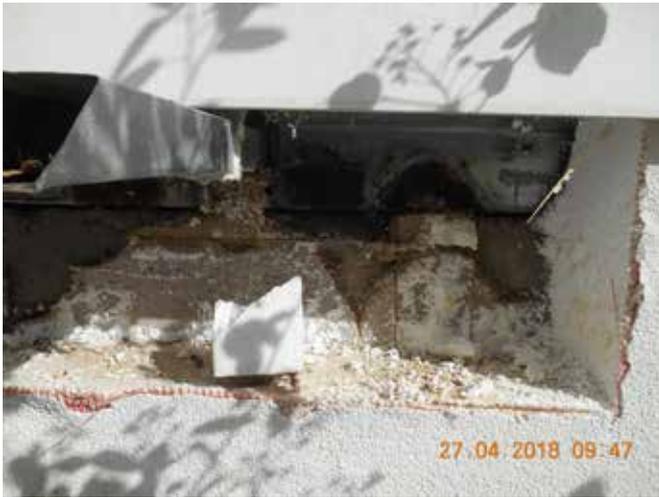
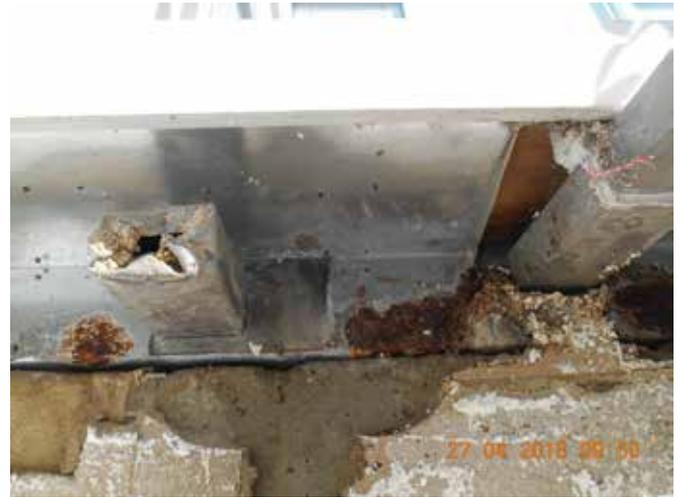
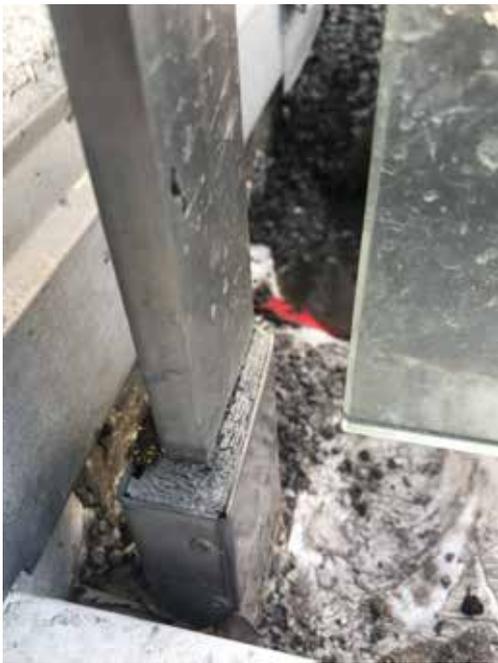
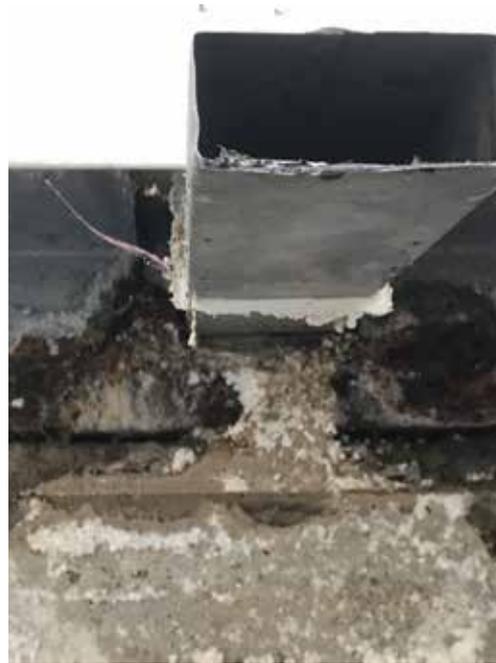
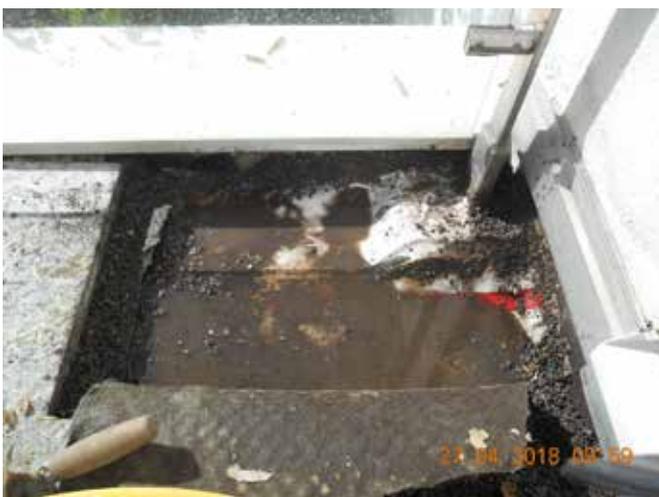
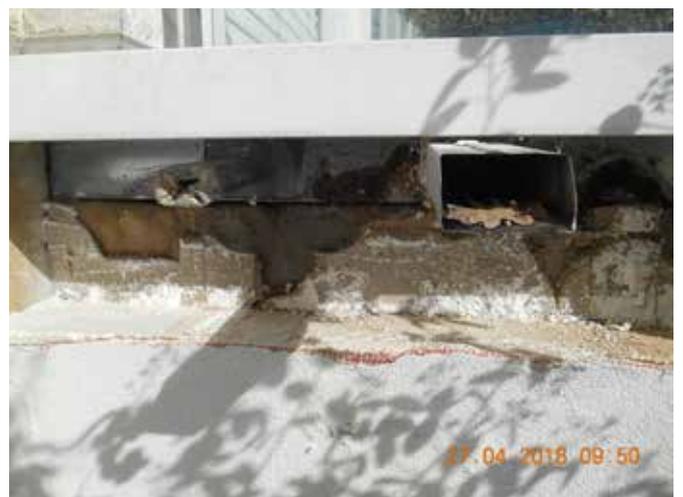
5 Kleine Terrasse vorne

Entwässerung in Fassade verschlossen | Dämmung und Abdichtung falsch, komplett nass
Rostflecken Bleche | Anschluss an Fassade falsch | Anschluss Geländer / Abdichtung falsch

Komplett neuer Dachaufbau

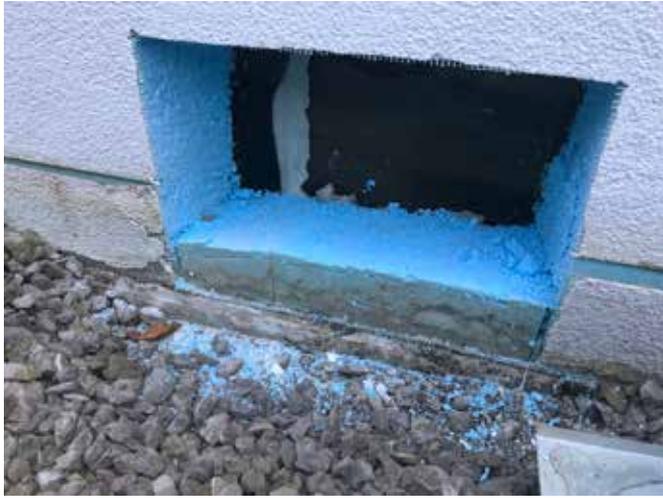
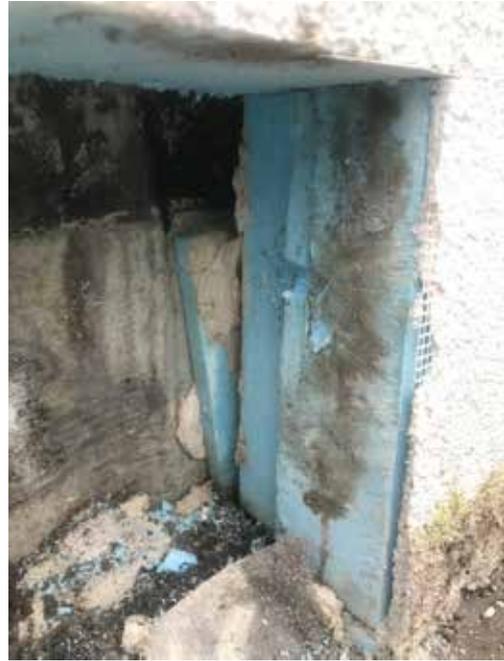
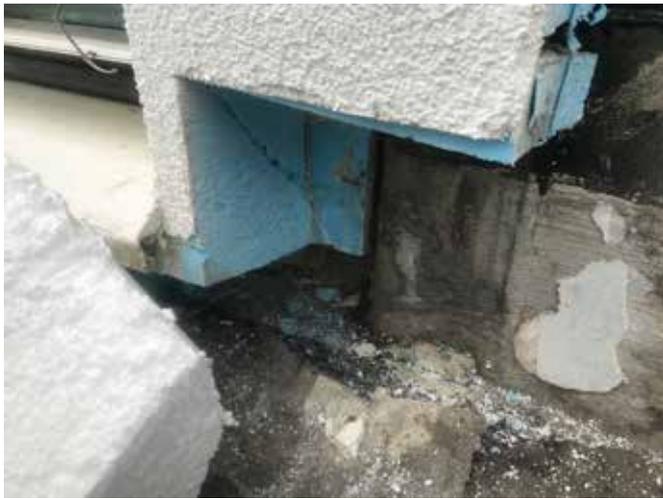
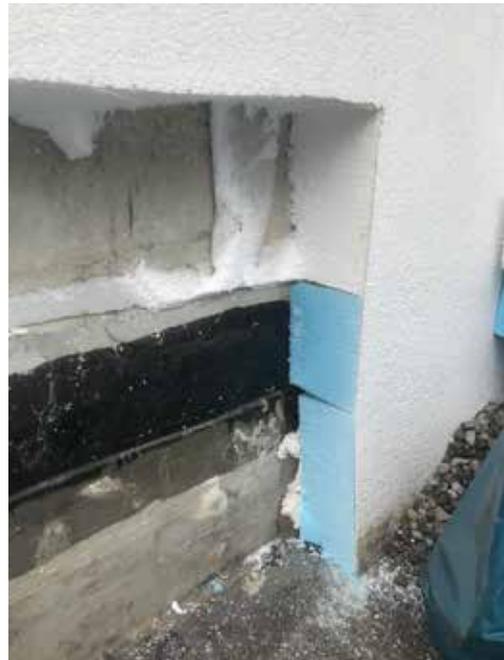
- 4 Sockel Sitzplatz
- 6 Sockel zu Garagendeckel

Sockelblech falsch montiert / ausgeführt | Kein Kapillarschnitt | Gebastel = Kaminwirkung
Anschlüsse Abdichtung an Fenster fehlt

Sockelblech / Kapillarschnitt erstellen | Abdichtung Fensteranschluss

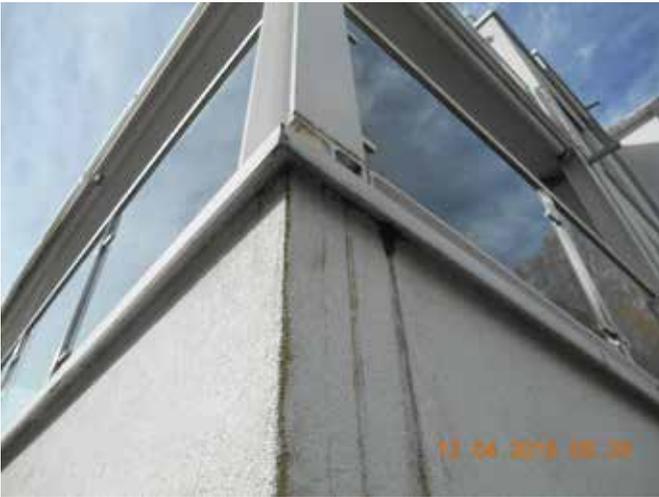
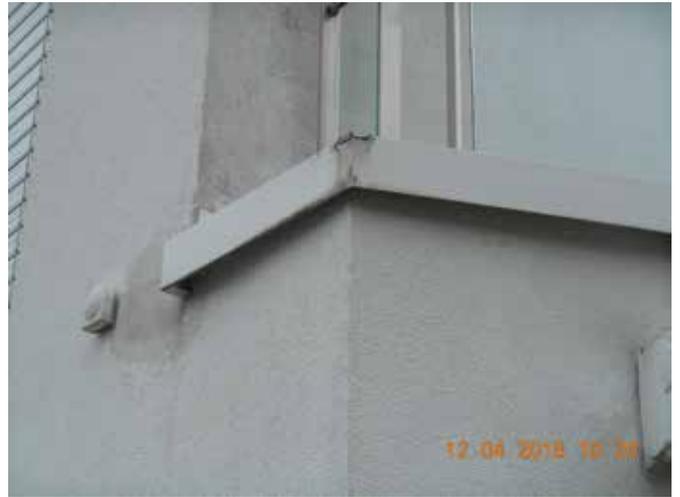
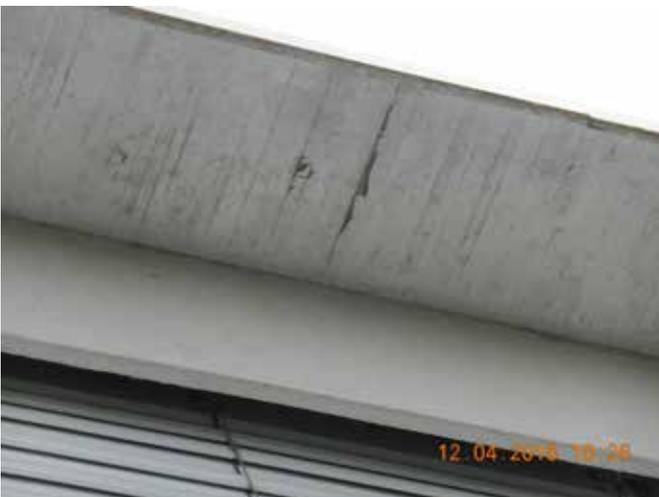
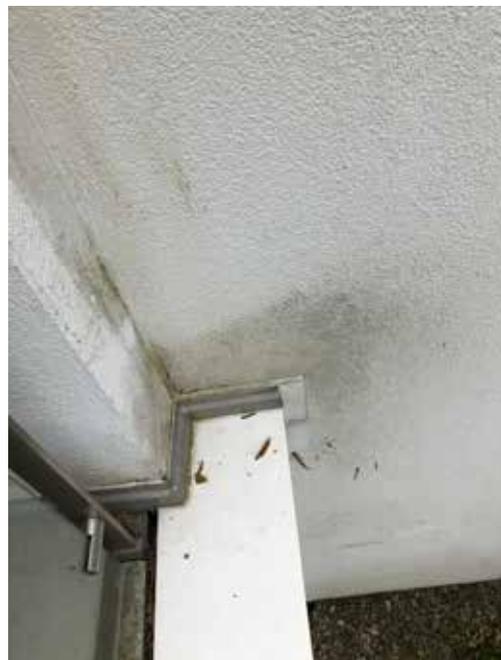
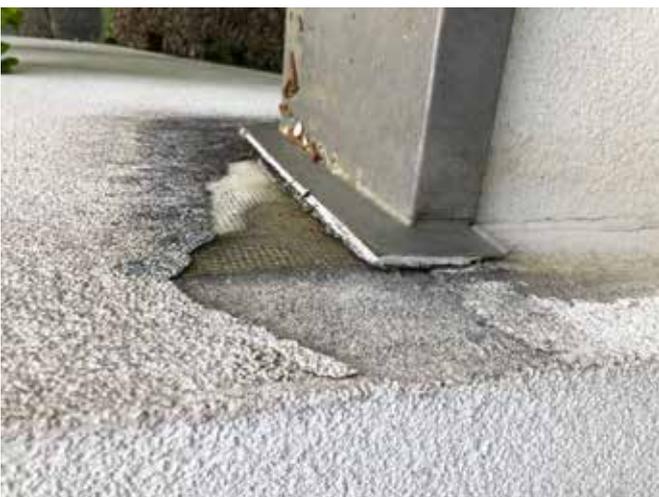
● Blechanschlüsse

Bleche unter Konstruktion geschoben | Bleche nicht fachgerecht verbunden
Unterkonstruktion Holz mit Feuchtigkeit

Neue Bleche | Abdichtung oberhalb der Bleche | Neue Bleche unter Aussendämmung führen

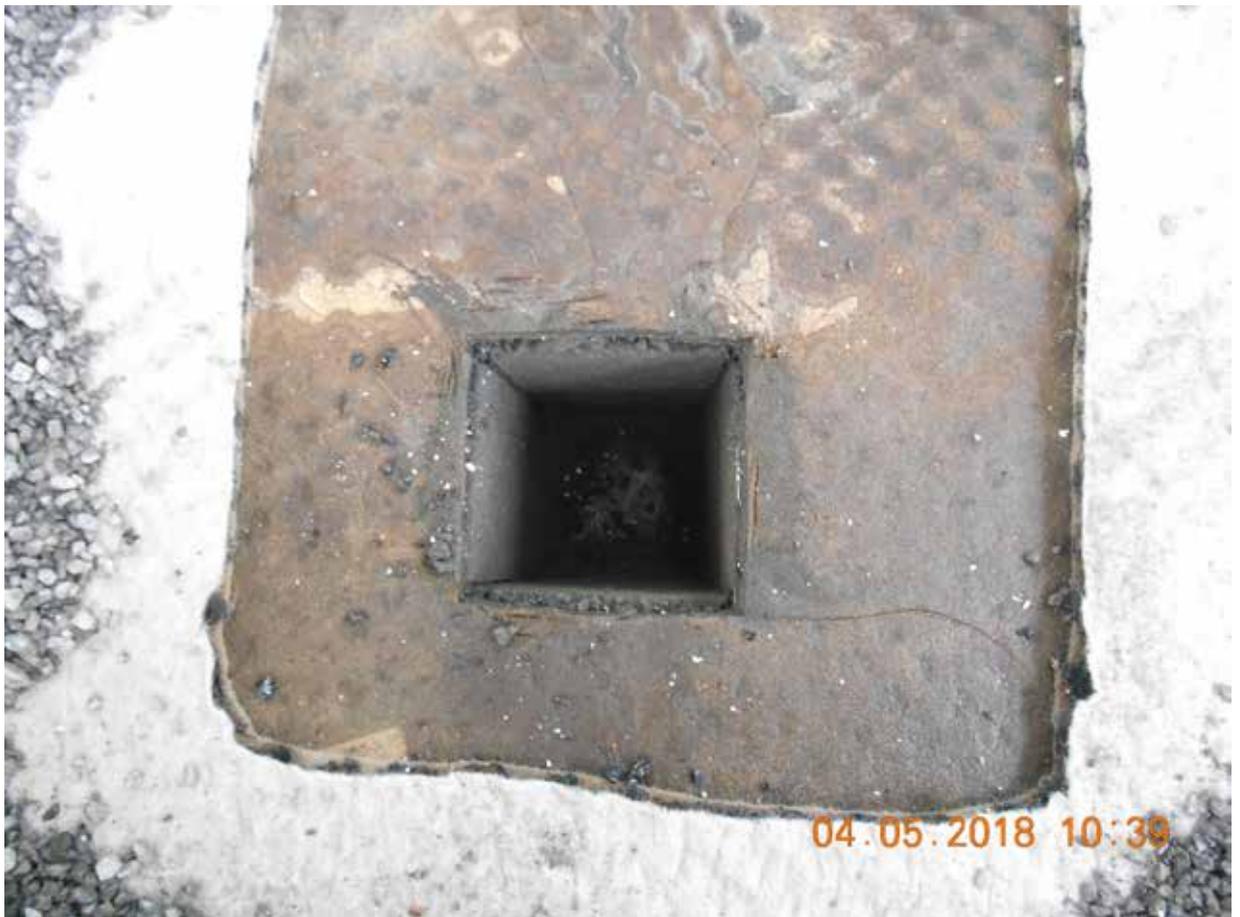
● Dämmung auf Terrasse

Feuchte Dämmung | Abdichtungen nicht korrekt ausgeführt | Rinnen auf Terrasse entwässert

Ersatz des ganzen Aufbaus | Rinnen an Entwässerung anschliessen | Neue Lösung mit Gefälle

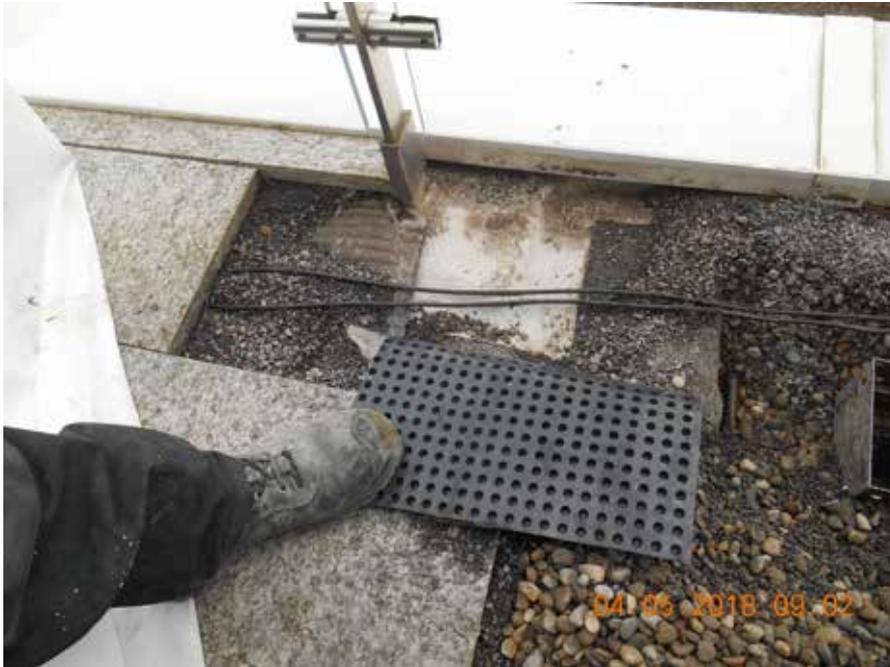
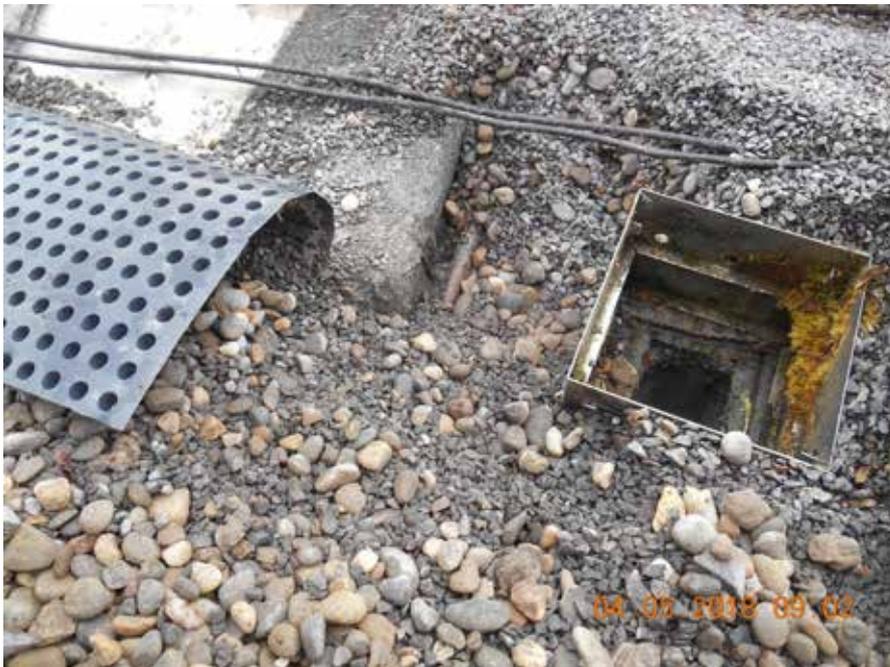
● Ablauf Dachgeschoss

Keine Dämmung um Abläufe | Stehende Feuchtigkeit / Wasser | Lösung Abläufe ungenügend

Ersatz des ganzen Aufbaus | Neue Lösung Abläufe

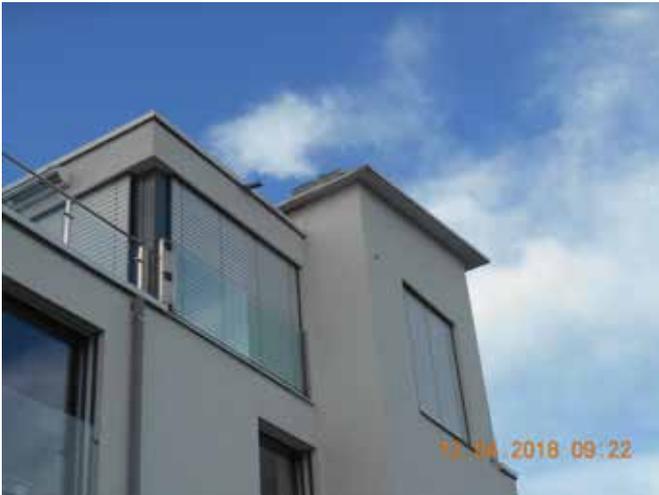
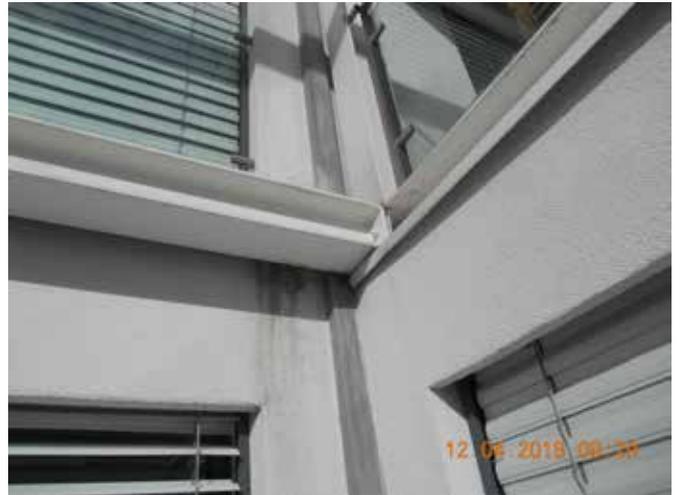
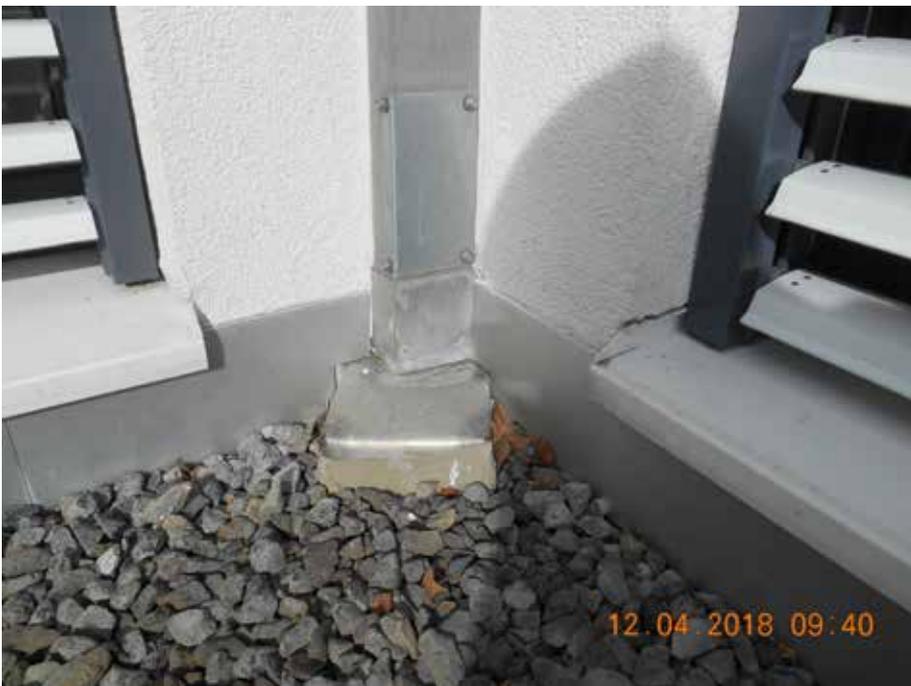
● Abläufe

Entwässerungen auf die Terrasse oder in die Fassade

Verschieben der Metallkonstruktion | Neue Entwässerung ausserhalb der Fassade
