Aufnahmen Bauschäden

WOHNÜBERBAUUNG IN BÜLACH

Pensionskasse des Bundes

P. Meier & Partner AG

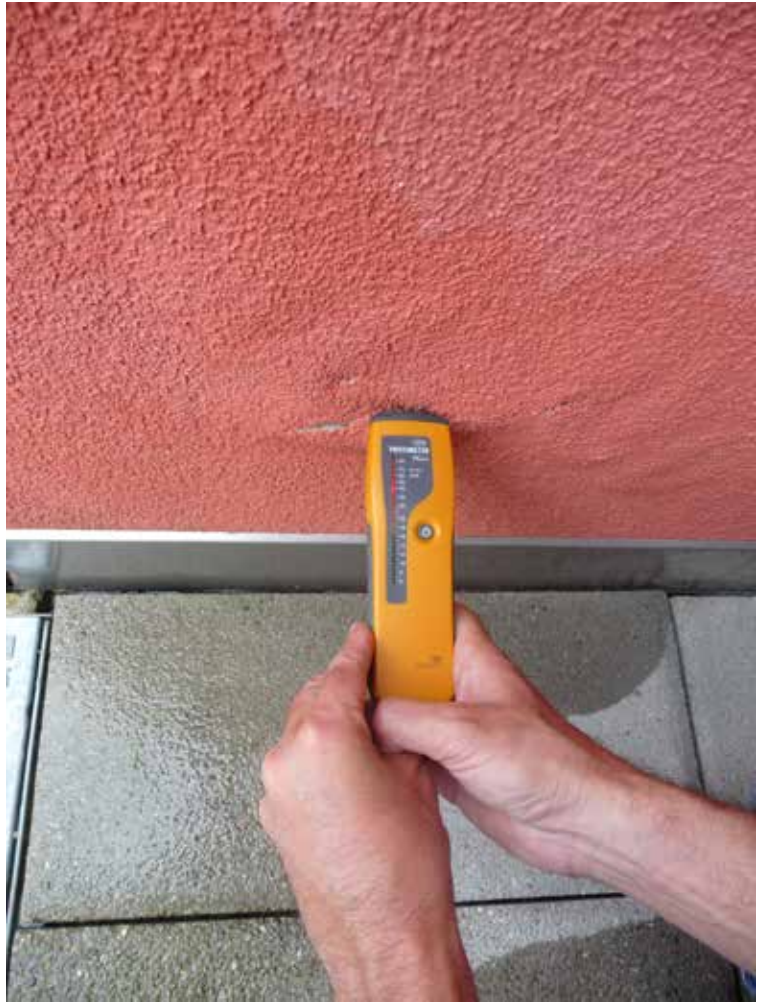
Putzschäden AWD über Sockelblech Eingangsbereich

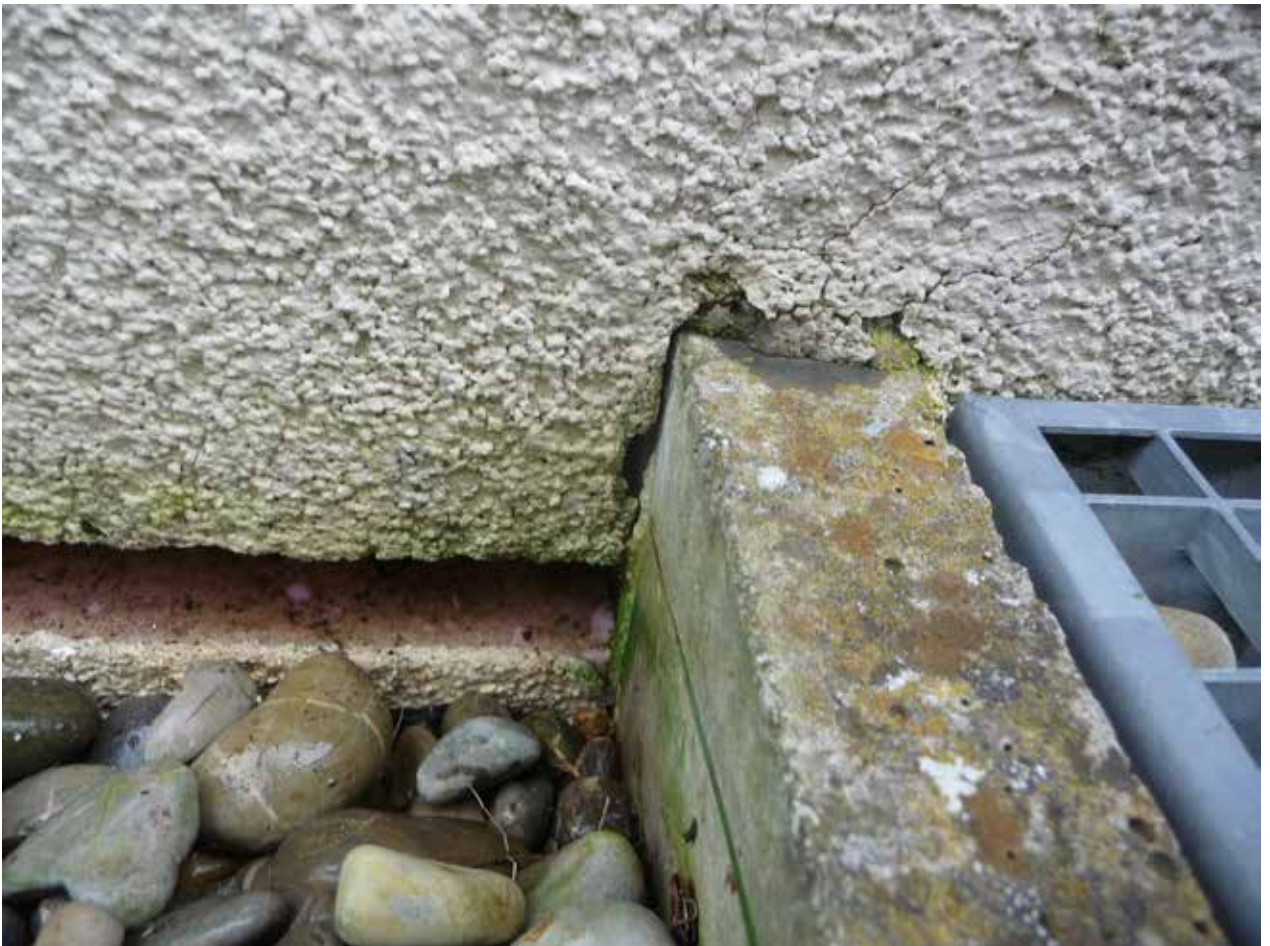
Setzung Dämmplatten Spalt bei Übergang ins Erdreich (Kältebrücke)

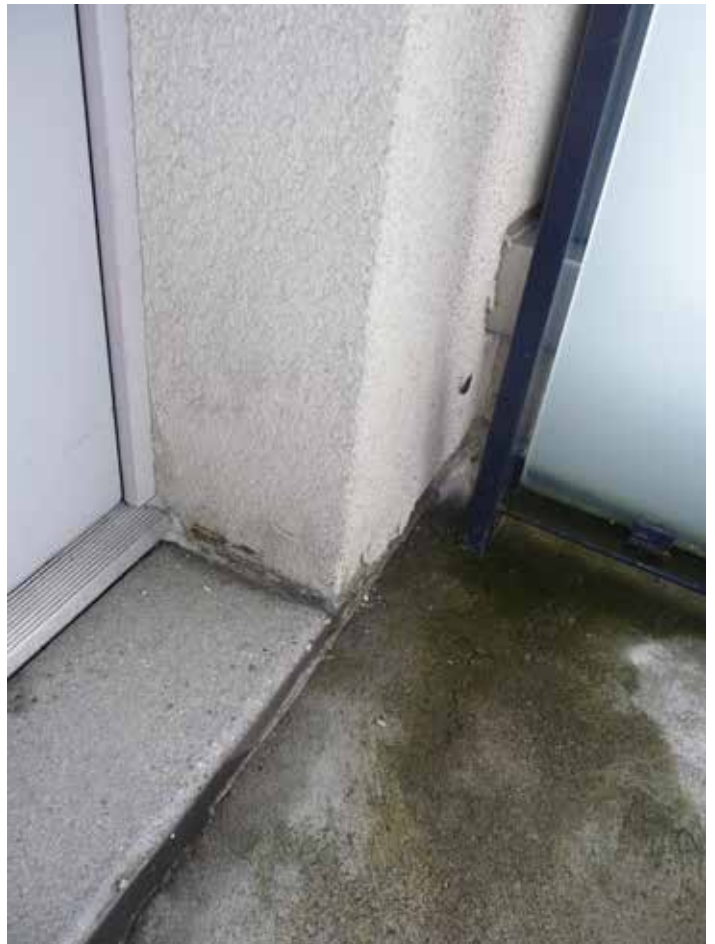
DG Putzschäden bei Anschluss Laubengang an AWD (hohe Feuchtigkeit in Laubengangplatte)

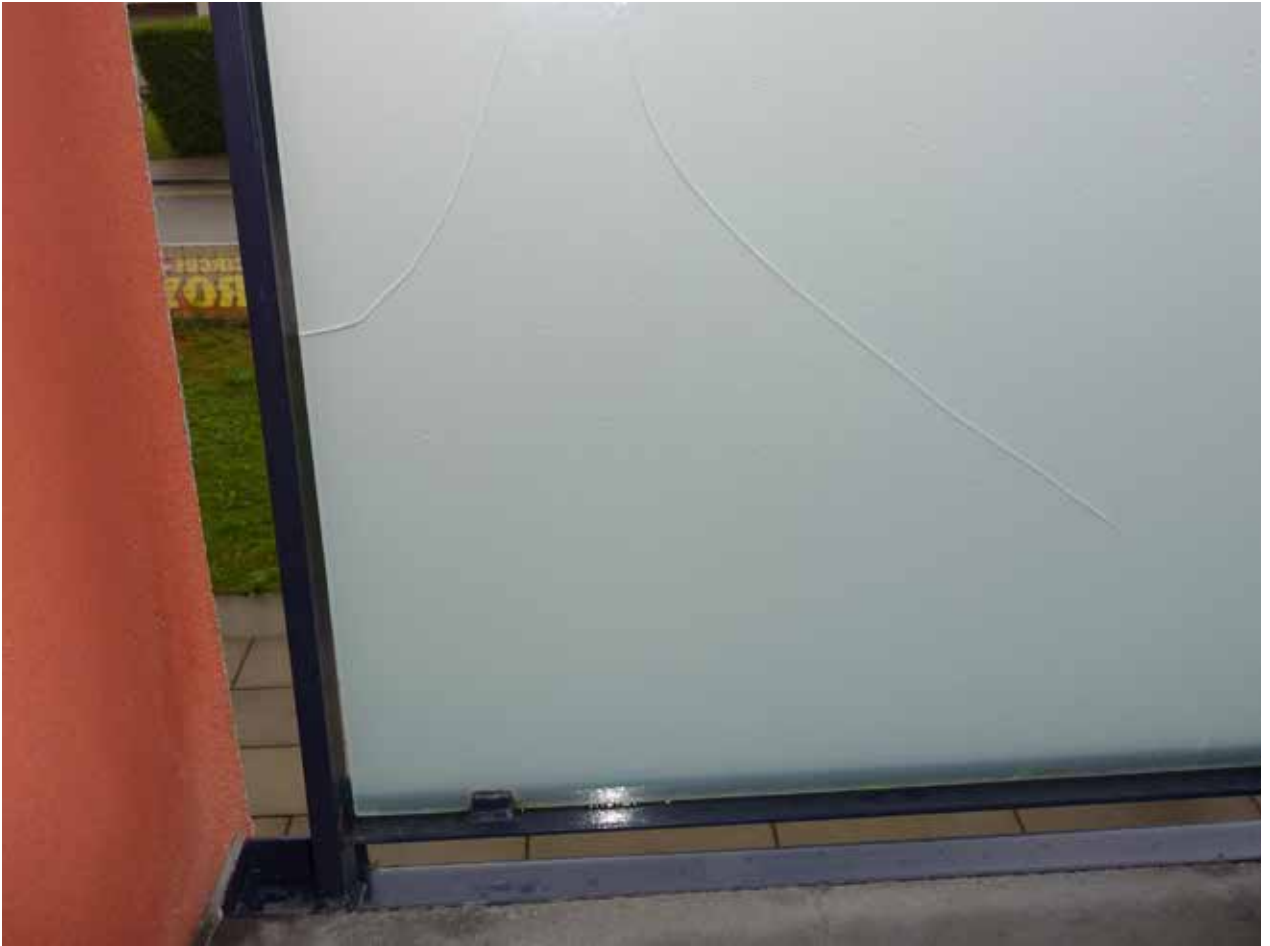
1.OG defektes Glas bei Geländer Laubengang

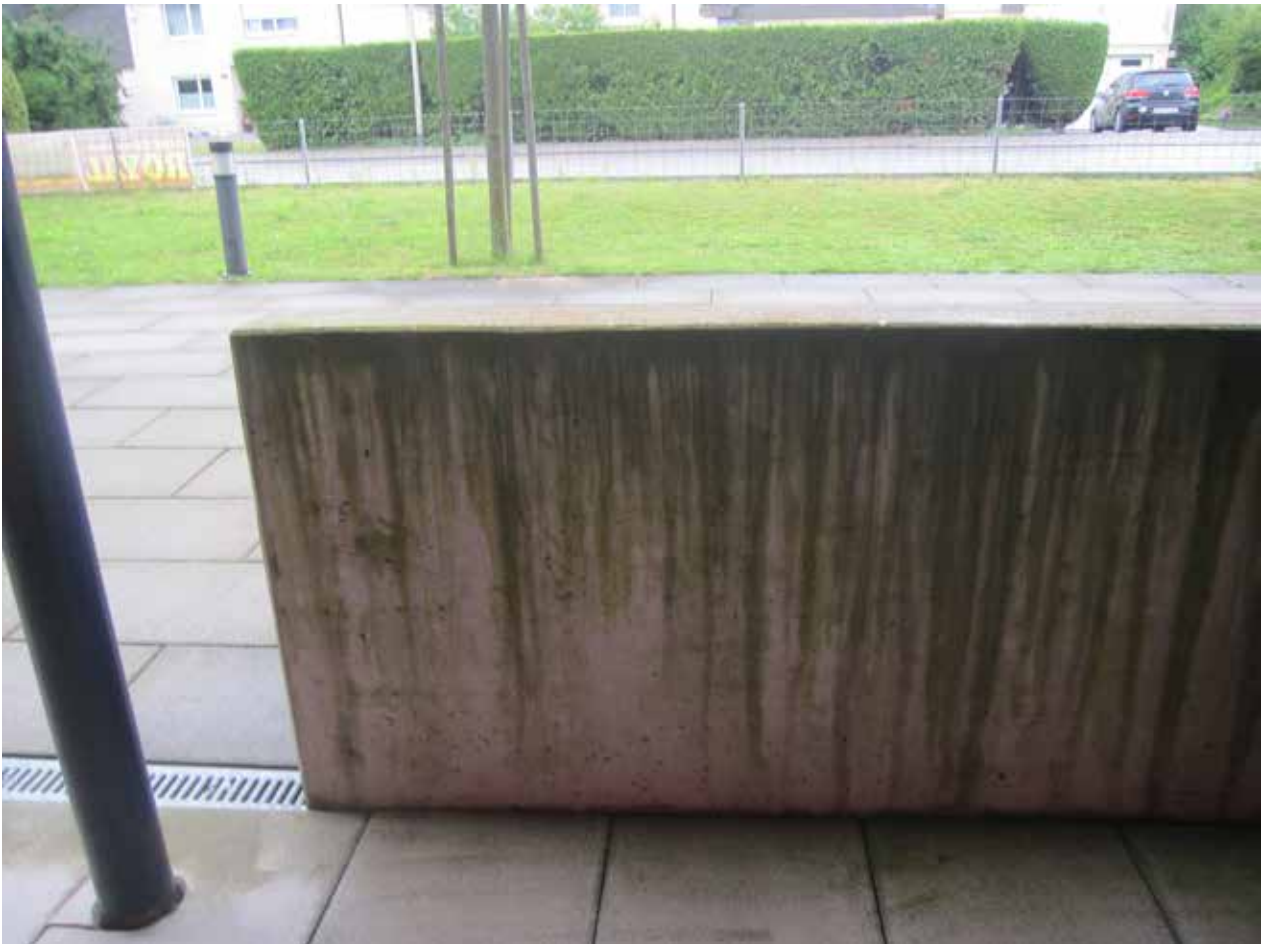
EG fehlende Mauerabdeckung Brüstung Treppe

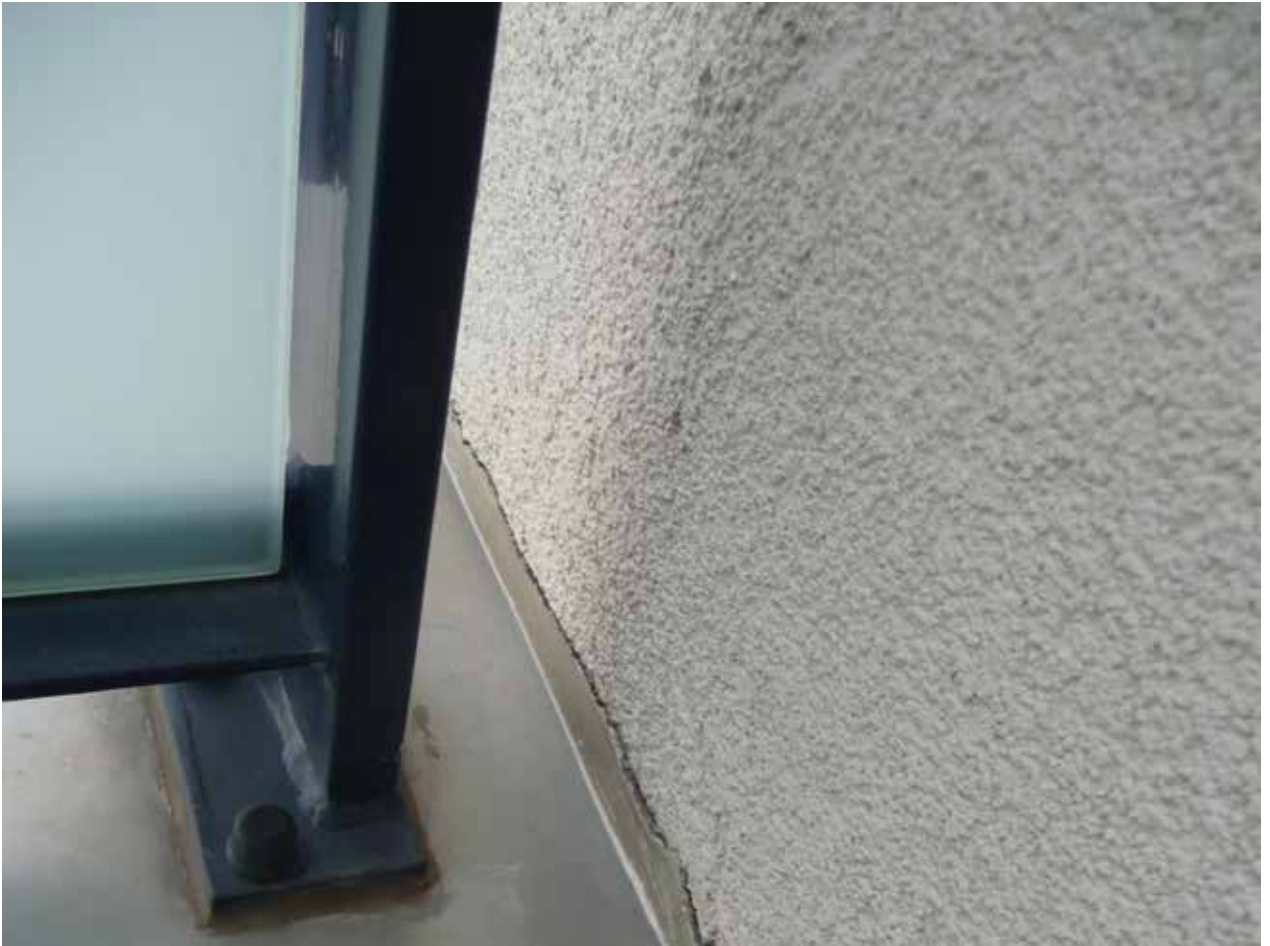
DG Offene Fuge bei Anschluss Dachrandabschluss an AWD (kein Putzbord)

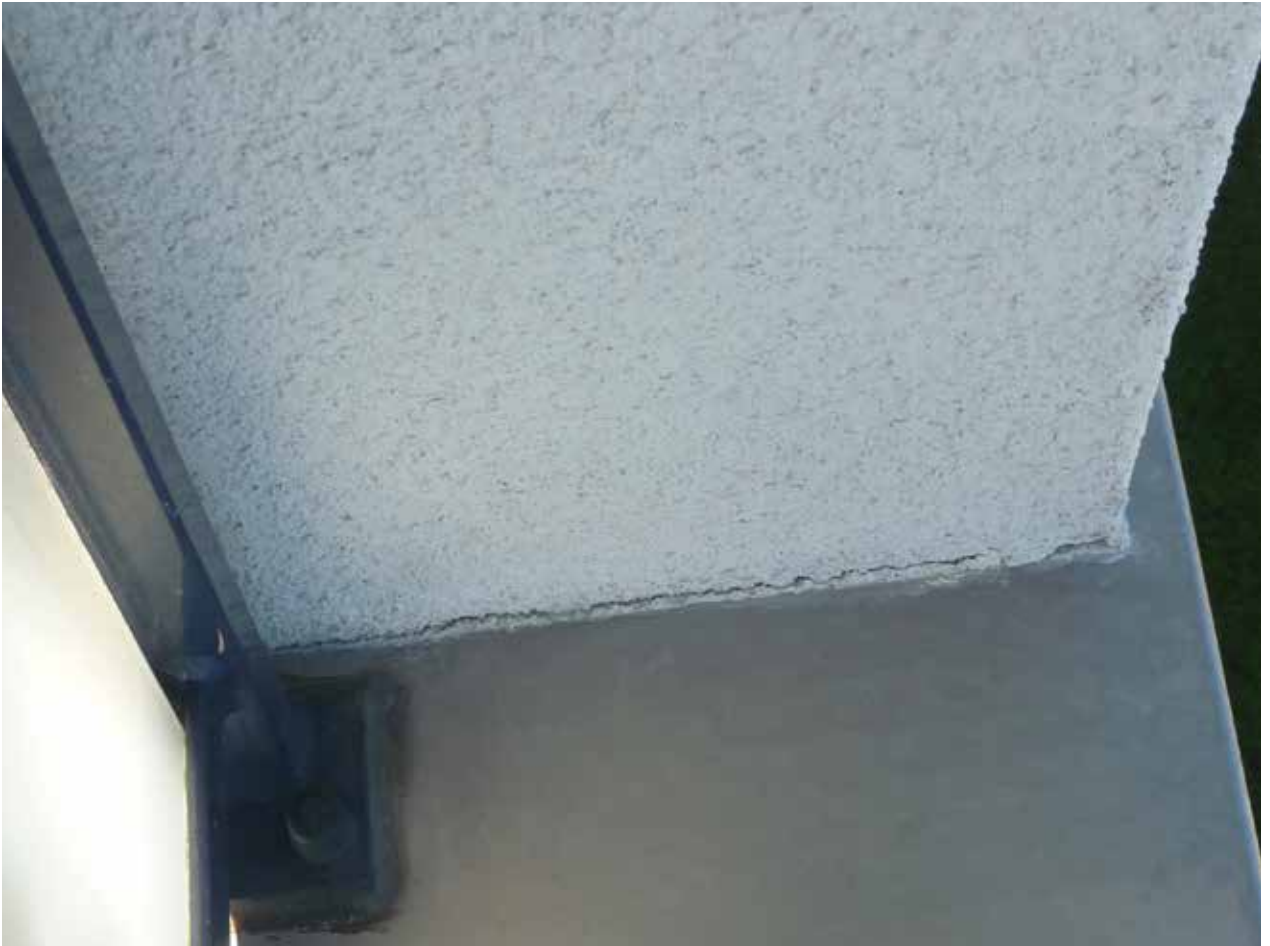
offene Fuge bei Anschluss Kronenabdeckung Dachrand an AWD
(kein Putzbord)

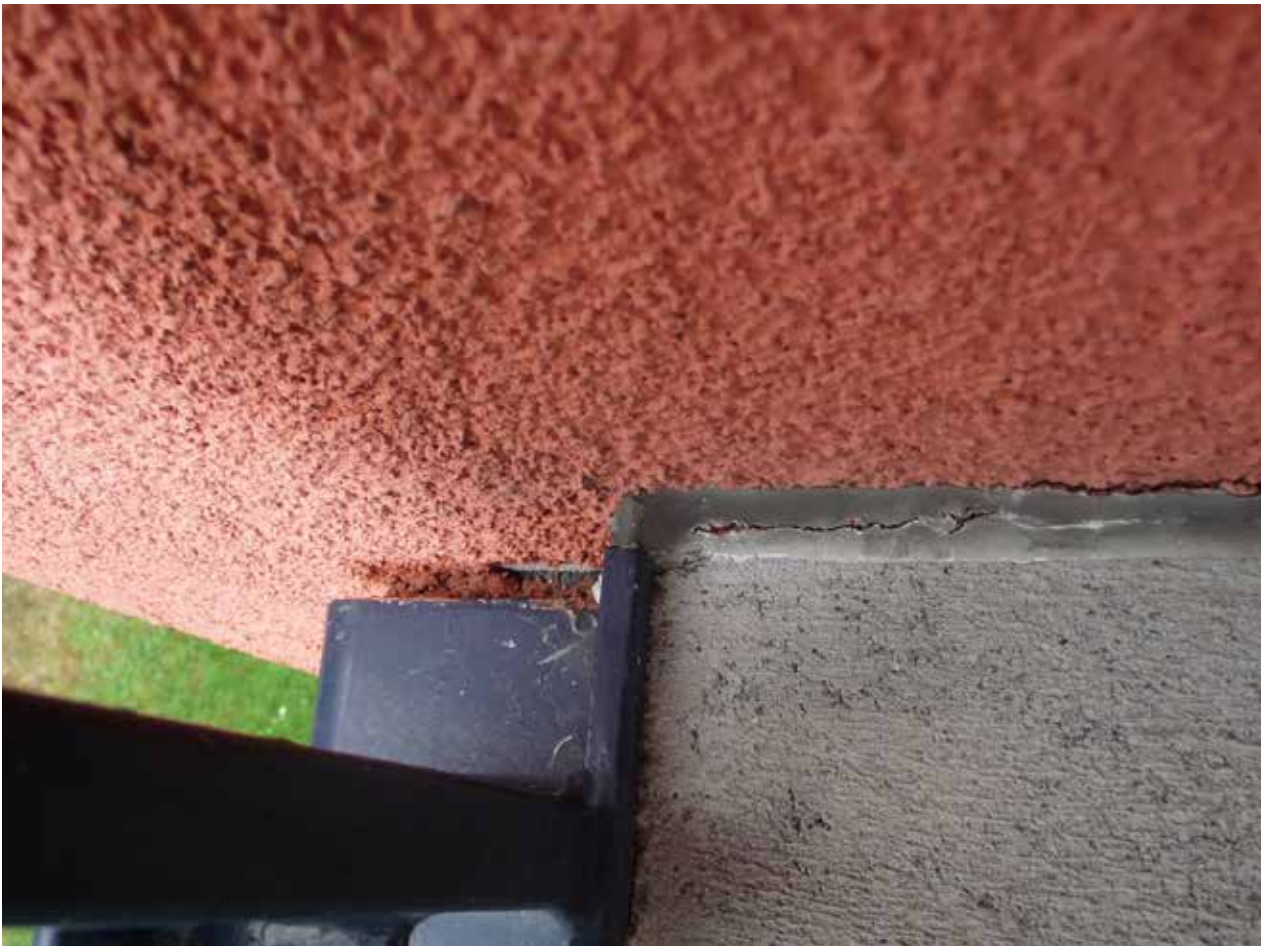
2.OG Offene Fuge Anschluss Balkon

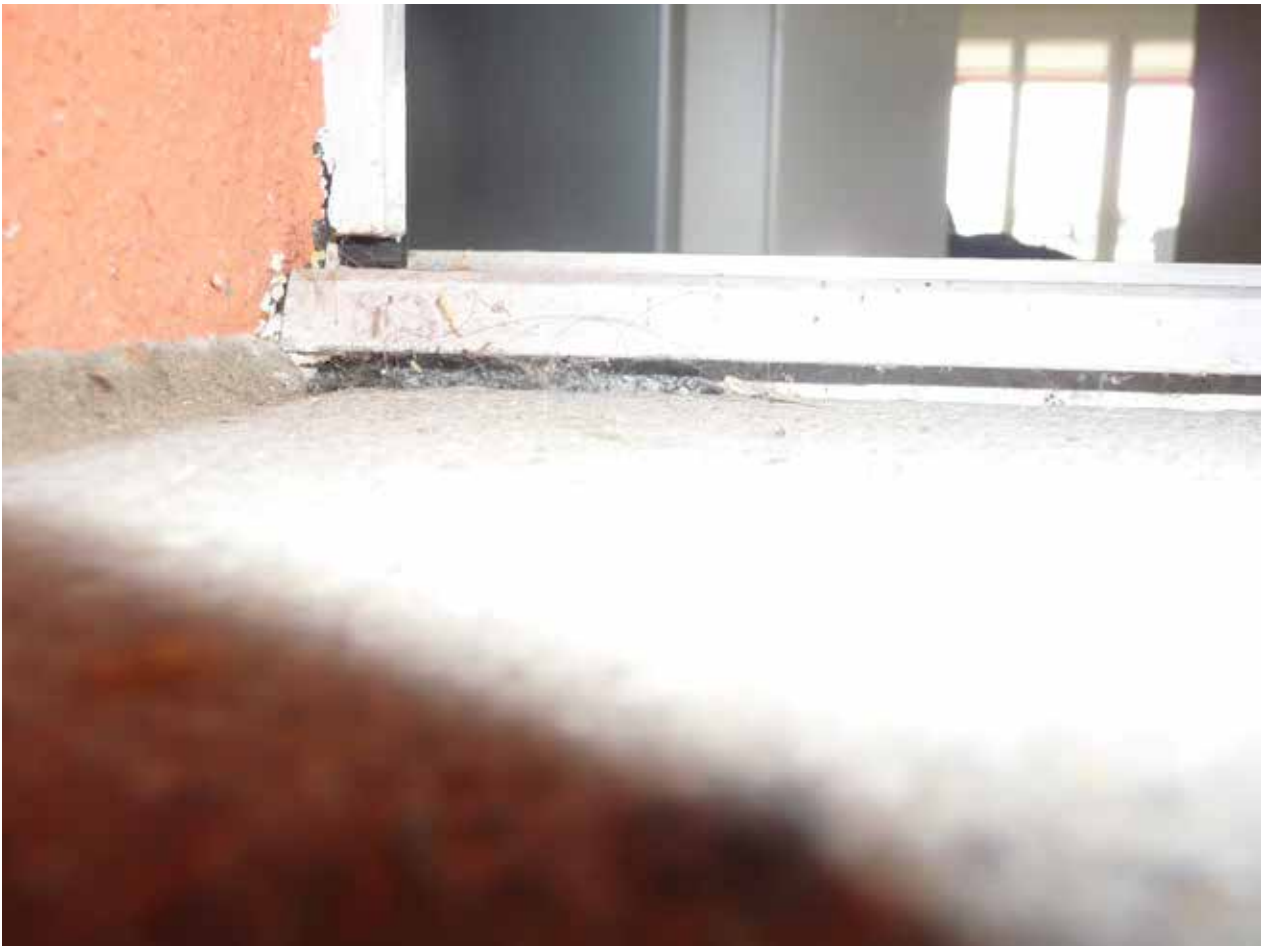
2.OG Offene Fuge unter Wetterschenkel Wohnungstüre

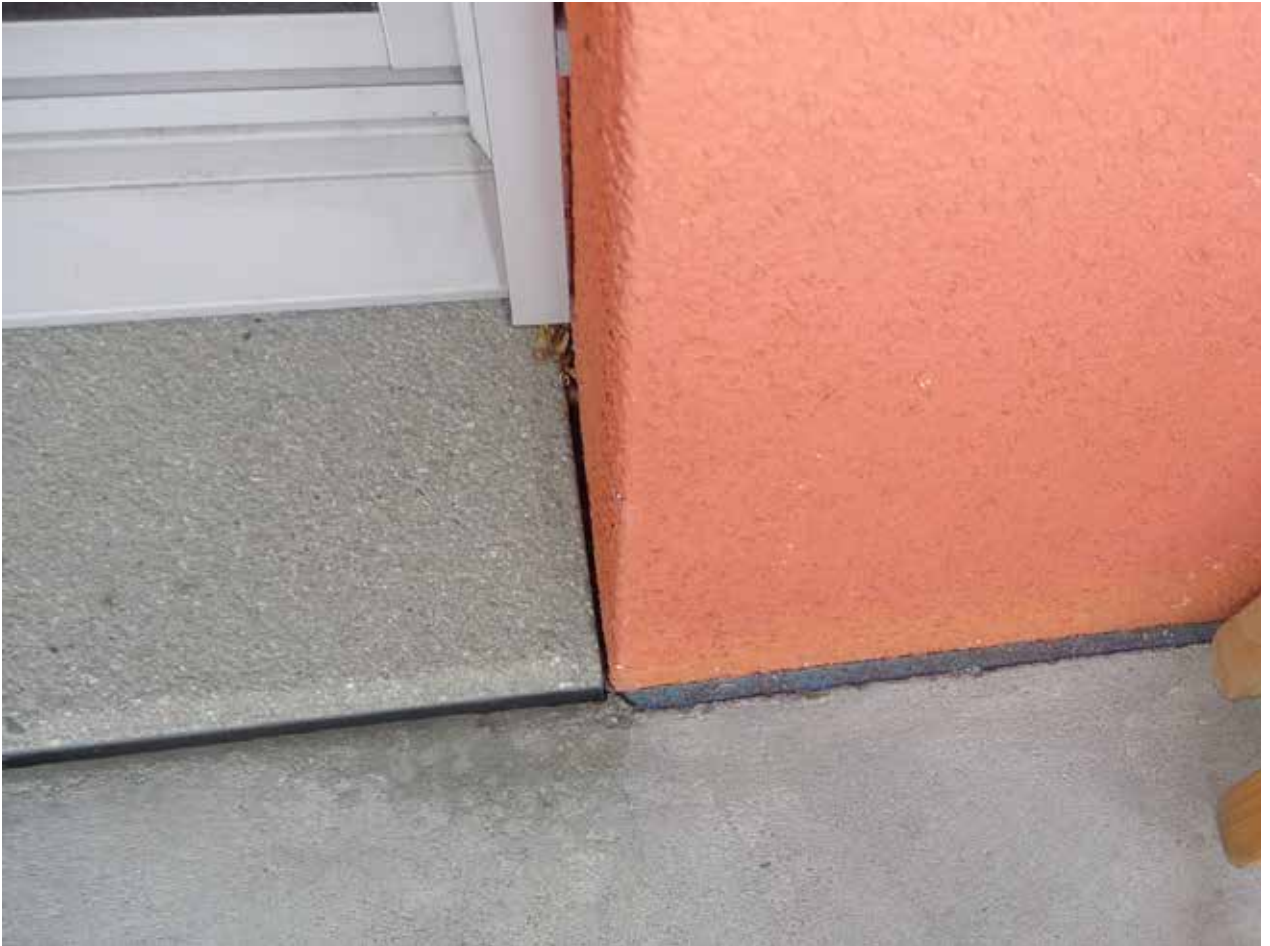
2.OG Anschlussfugen Balkonplatte an Fassade und an Balkontrennwände fehlen im ganzen Haus

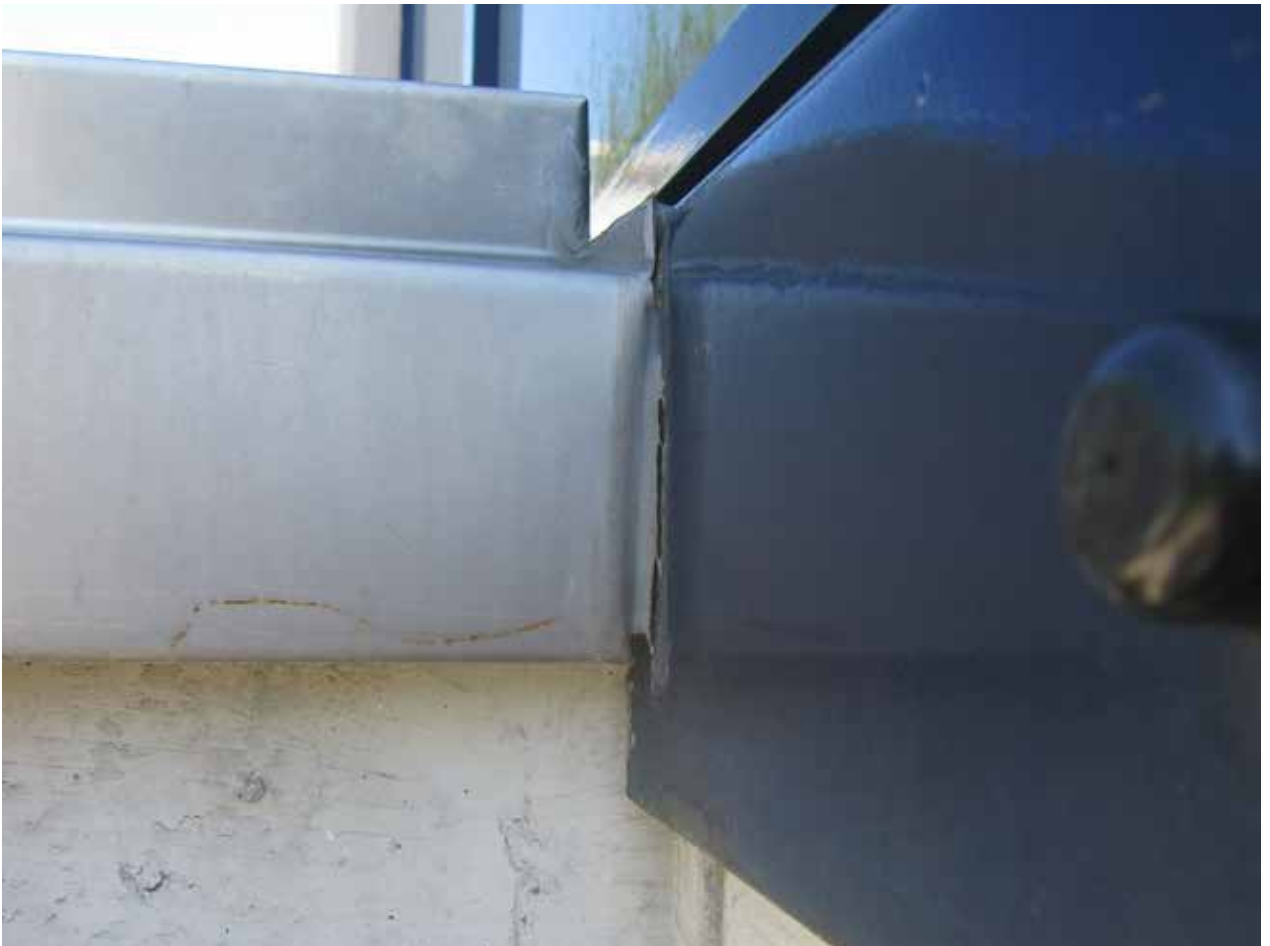
EG ablösene Fuge zwischen Dachrand Vordach und Geländer Laubengang

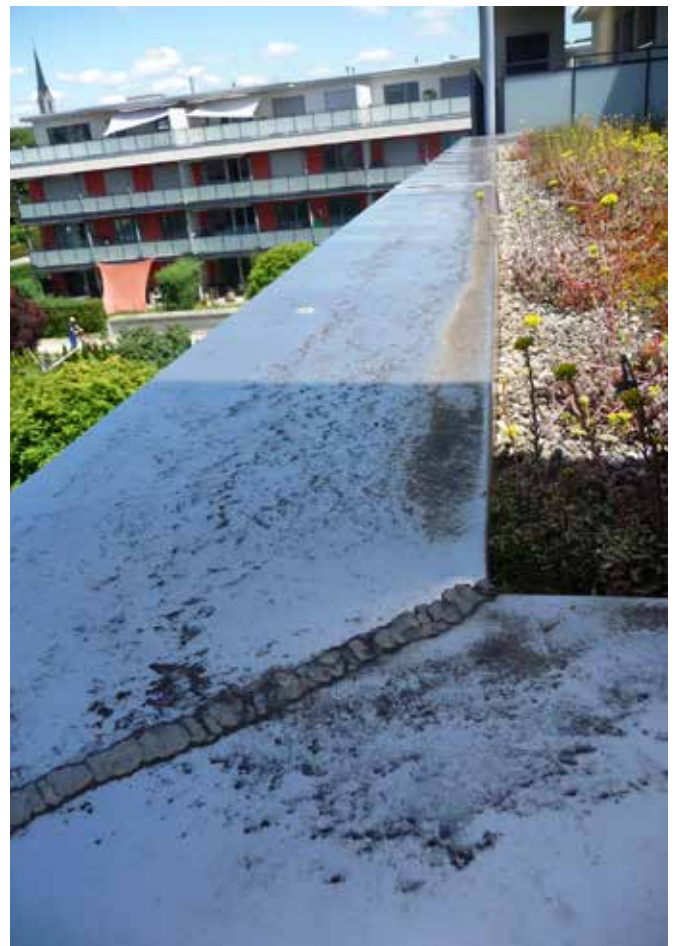
Korrosion Kronenabdeckbleche
durch stehendes Wasser(Zuwenig Gefälle)

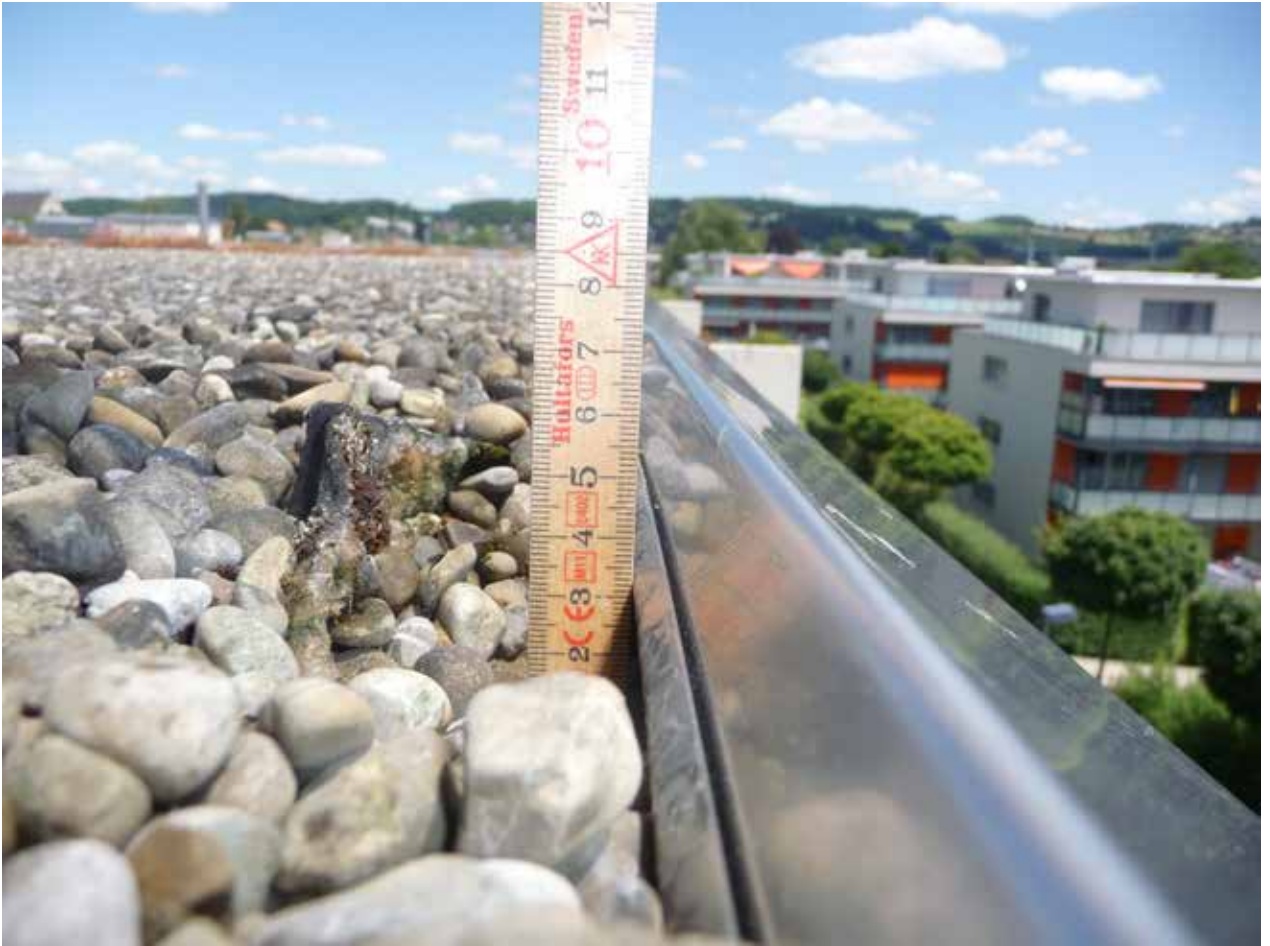
ungenügende Dachrandhöhe führt zu Kiesverfrachtungen auf darunterliegende Dachterrasse, Wasser über Dachrand bei Gewitter (Problem Fassade)

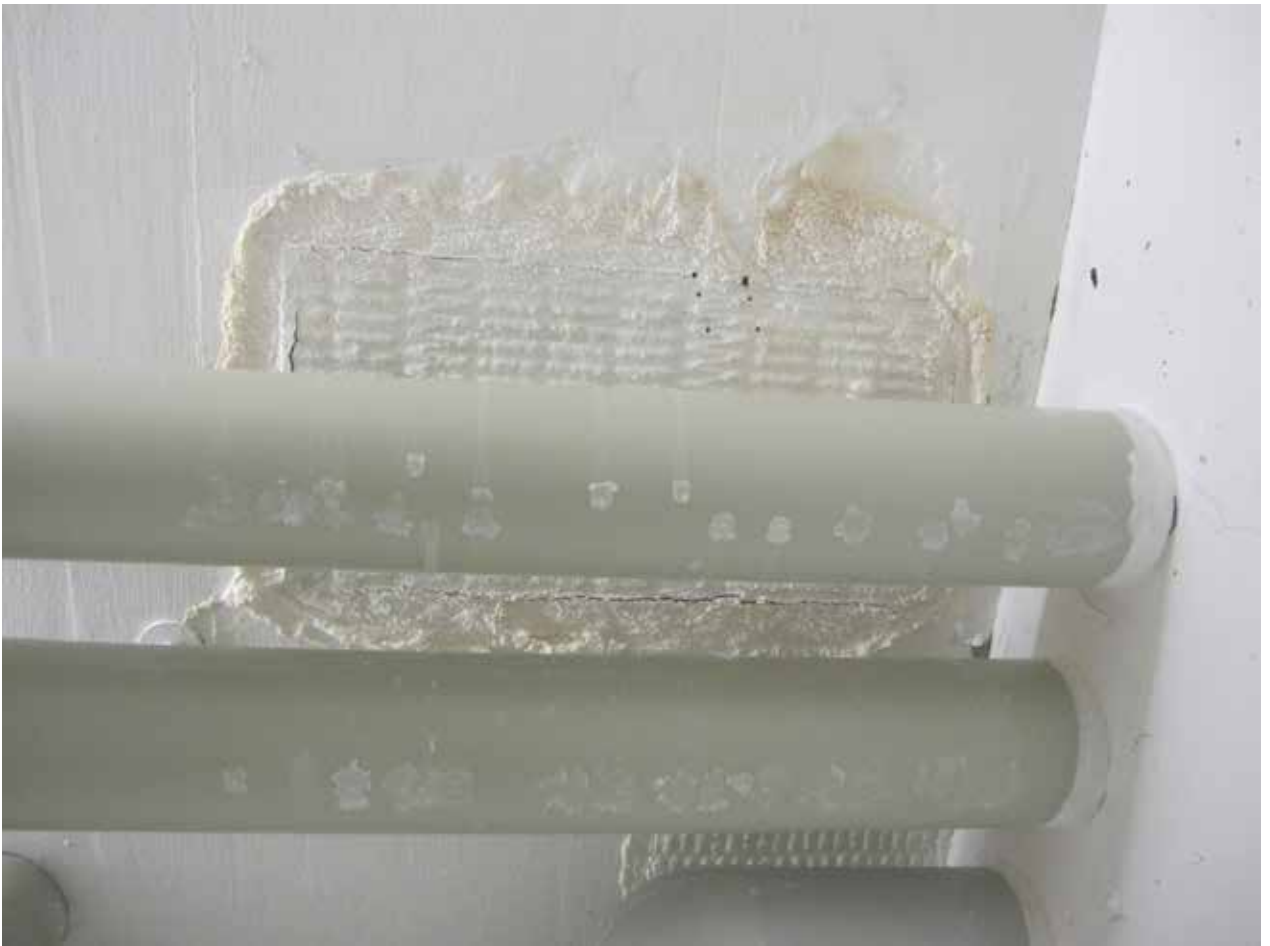
Wassereintritte UG durch Abschottungen Steigzone (Wasser woher?)

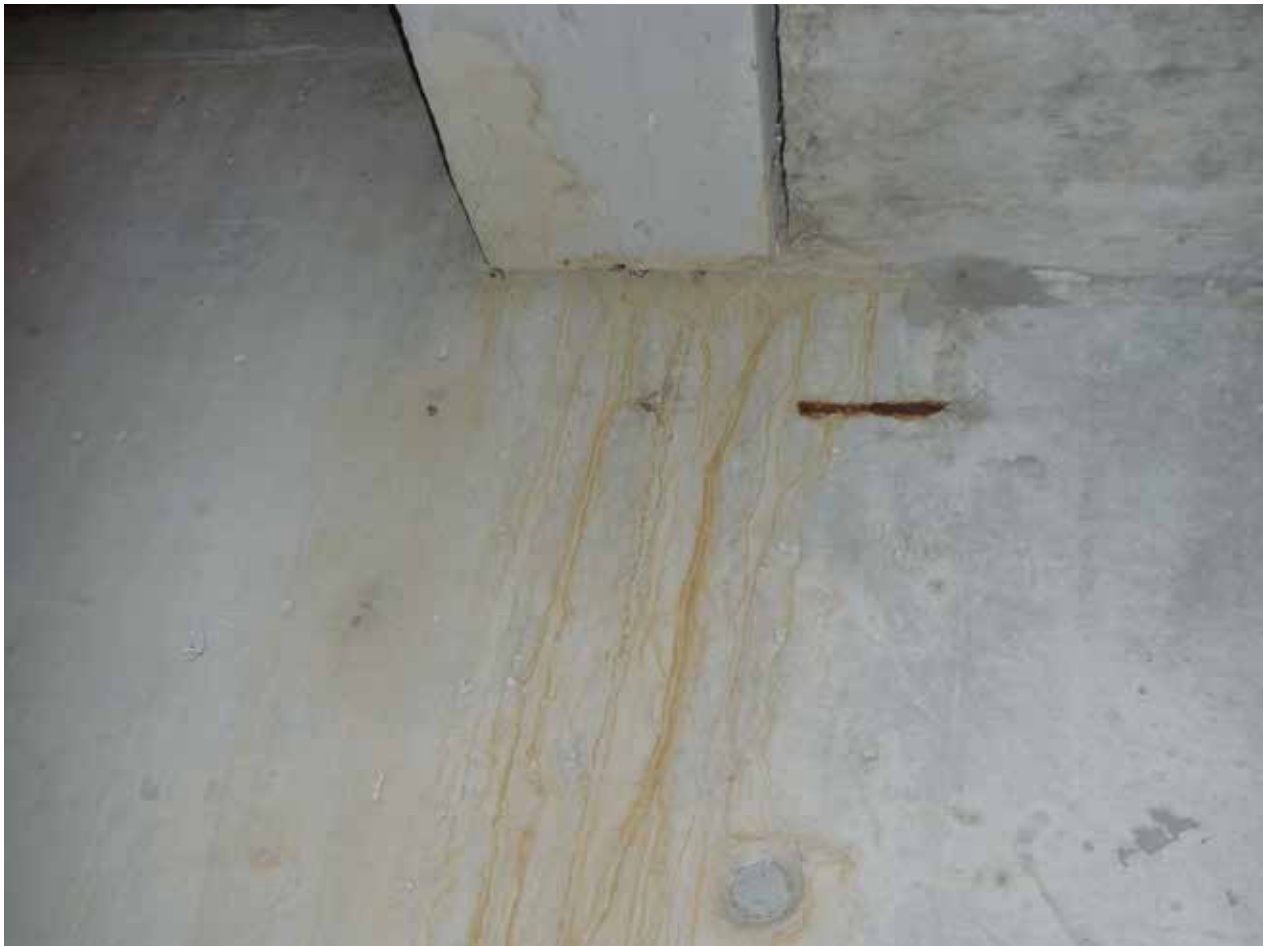
Wassereintritte UG unter Treppe

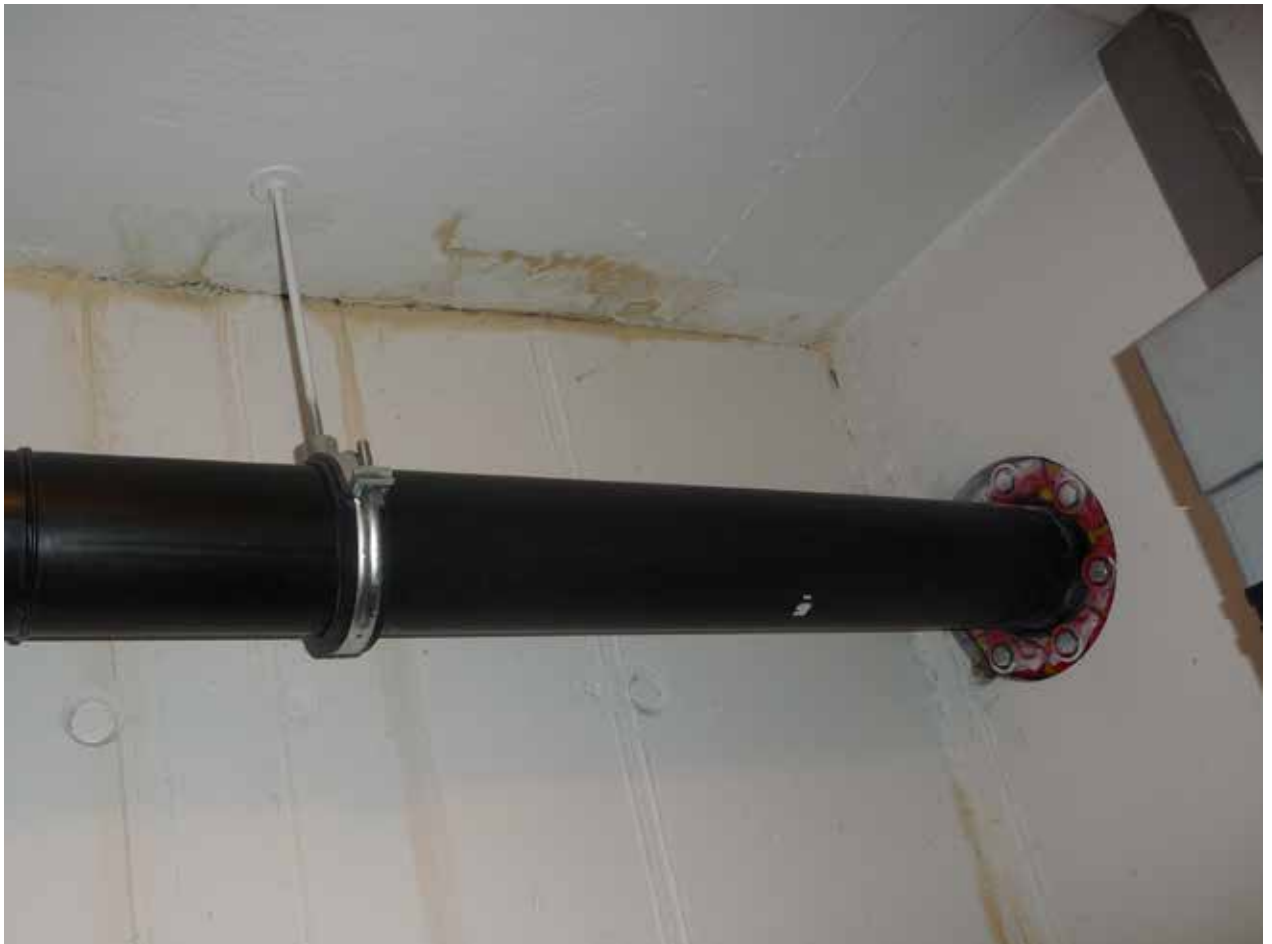
Wassereintritte UG Trockenraum
unter Liftschacht

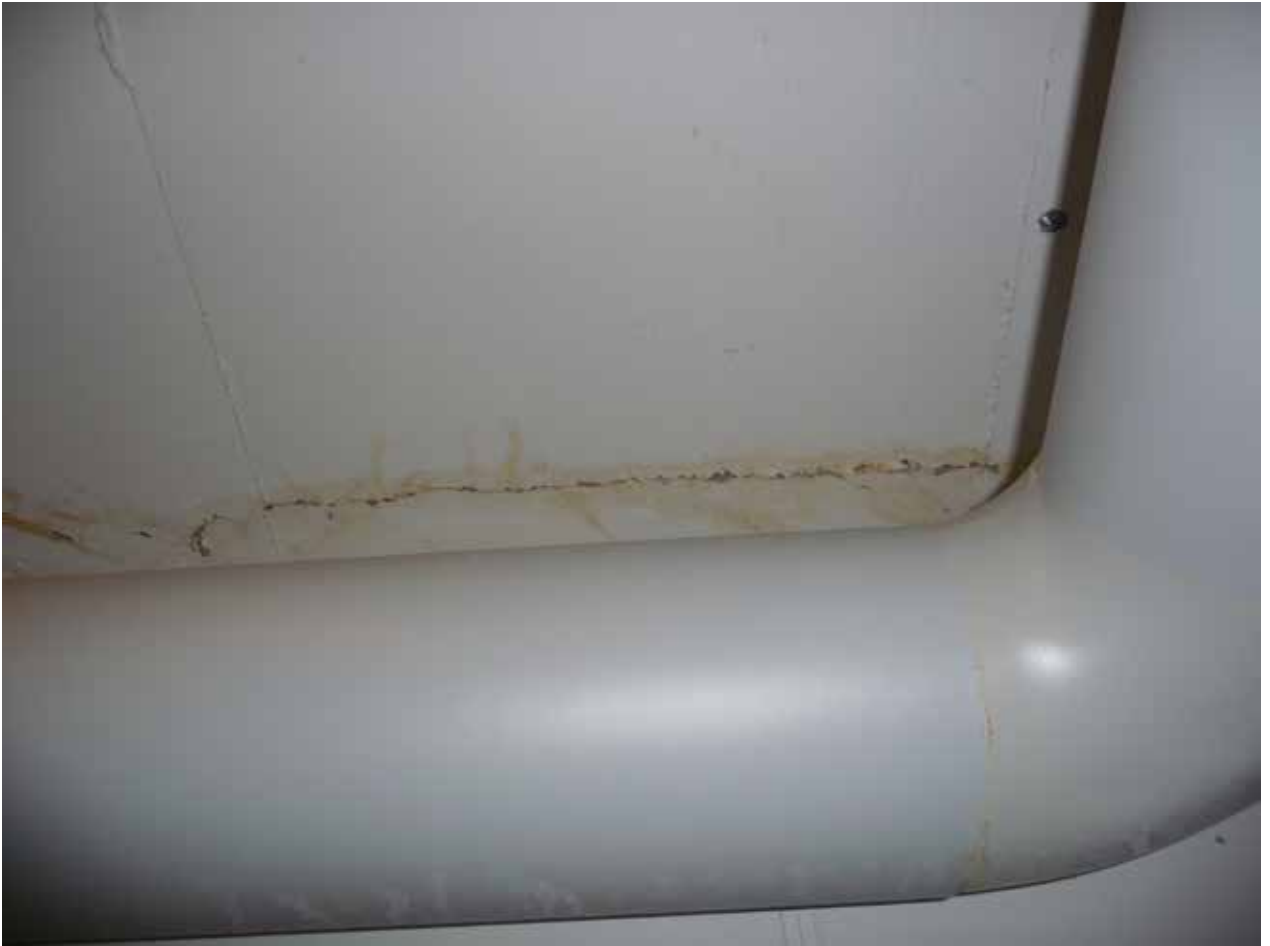
Wassereintritte in Waschküche

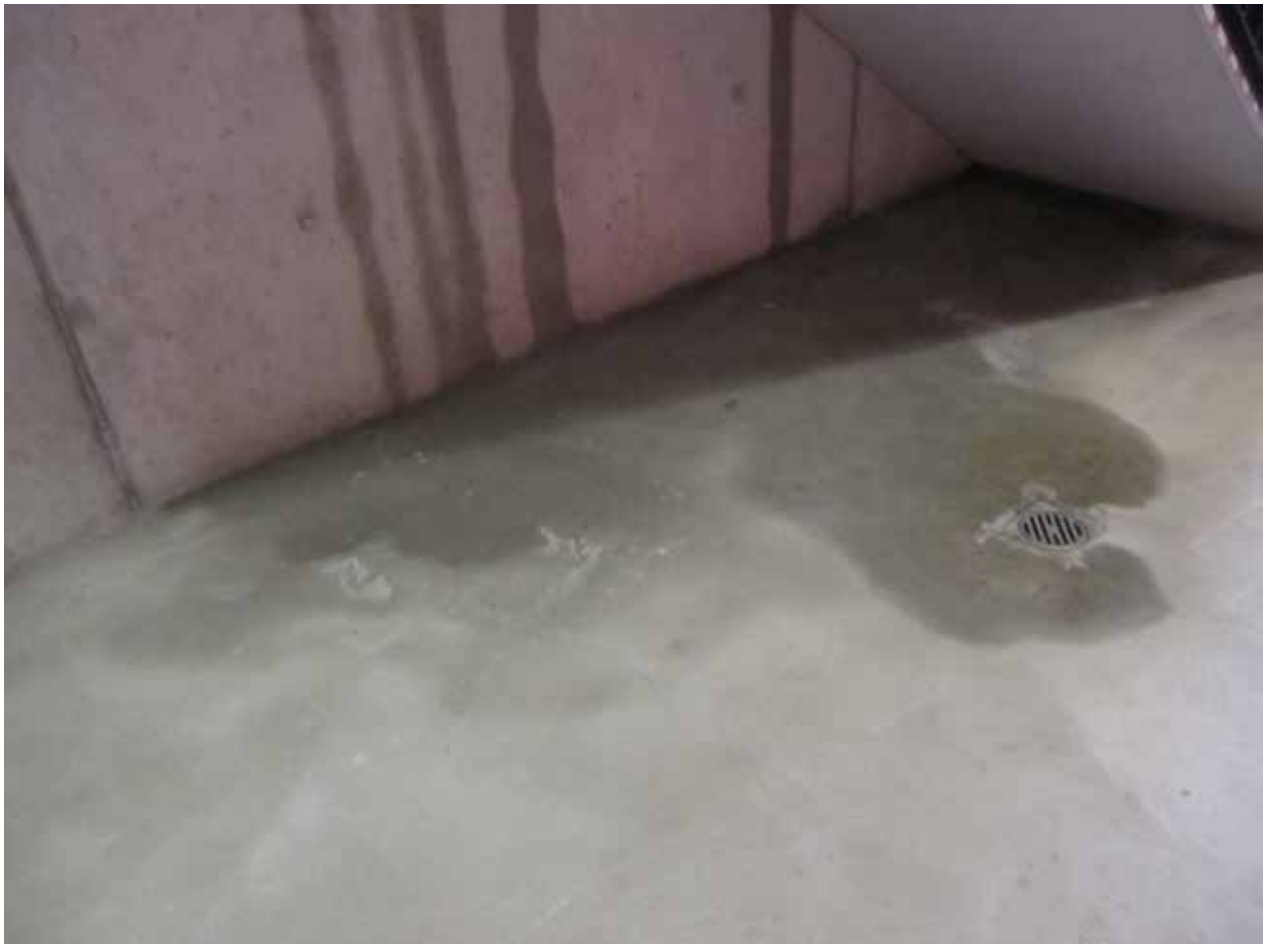
Wassereintritte in Abstellraum

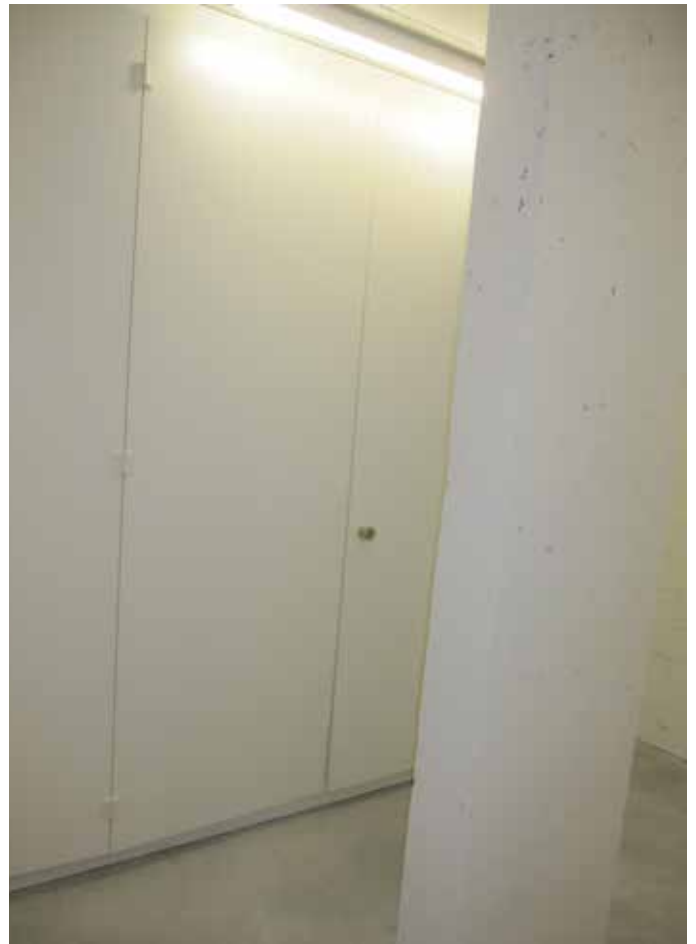
Verzogene Türen HV durch Feuchtigkeit
