Aufnahmen Bauschäden

WOHNÜBERBAUUNG IN BÜLACH

Pensionskasse des Bundes

P. Meier & Partner AG

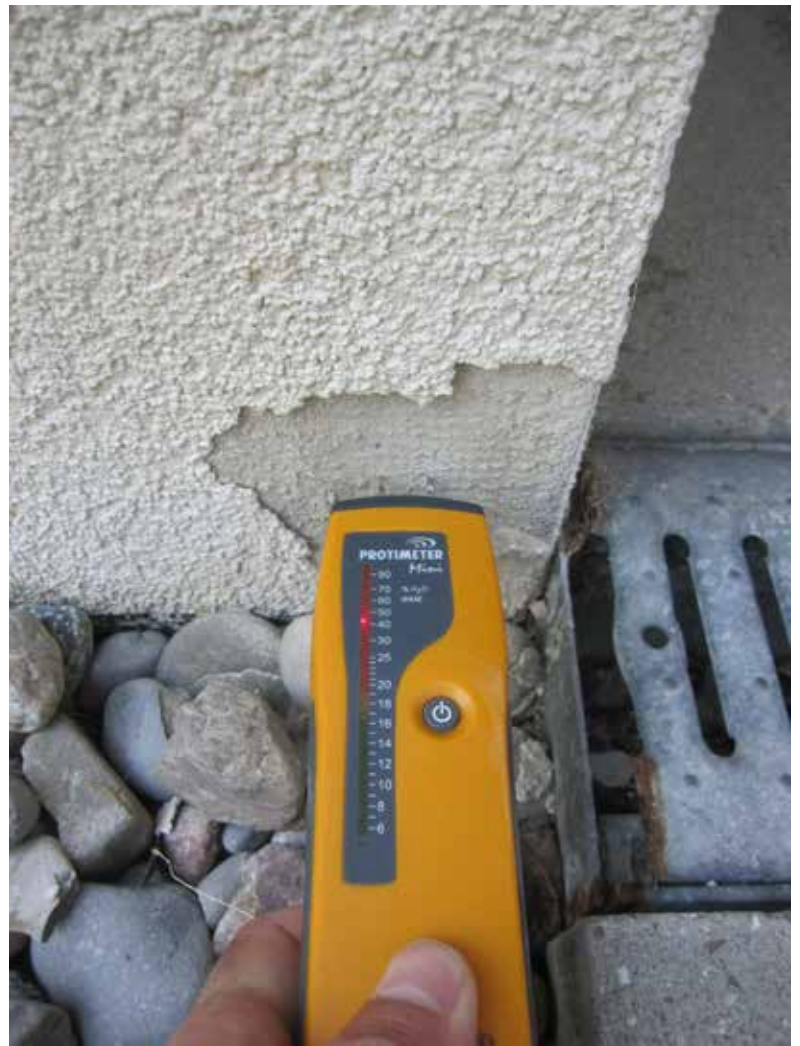
Putzschäden bei Liftschacht

Im Nippel 5 - Putzschäden bei Liftschacht

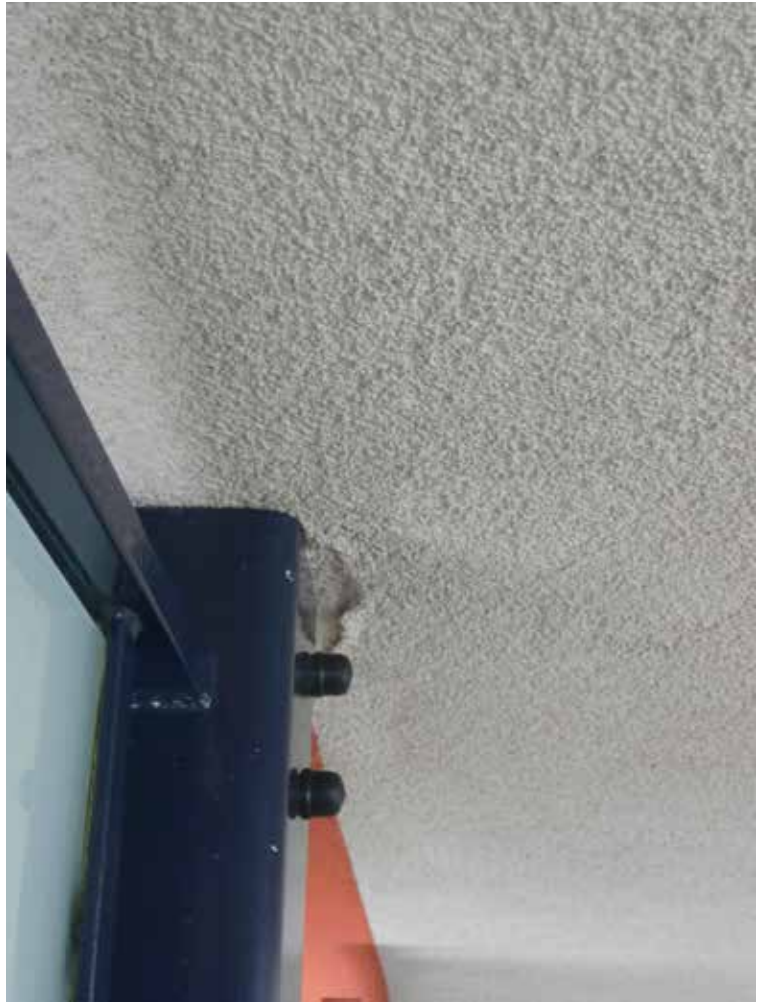
Putzschäden bei Anschluss
AWD an Laubengang

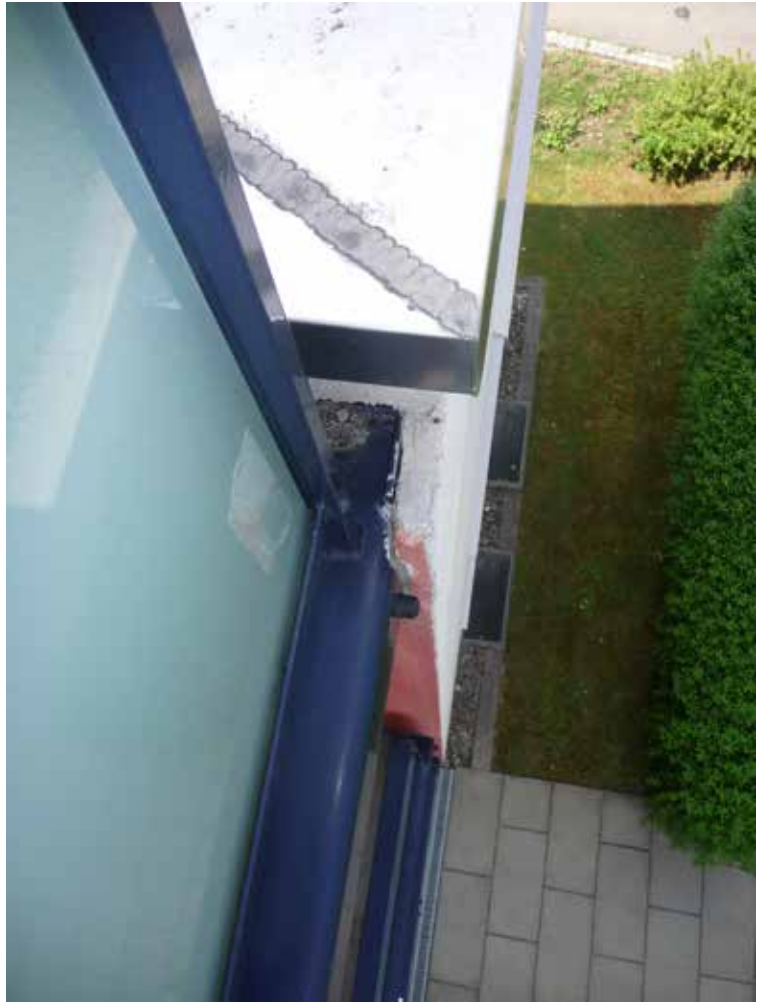
2.OG Putzschäden Anschluss AWD an Laubengang

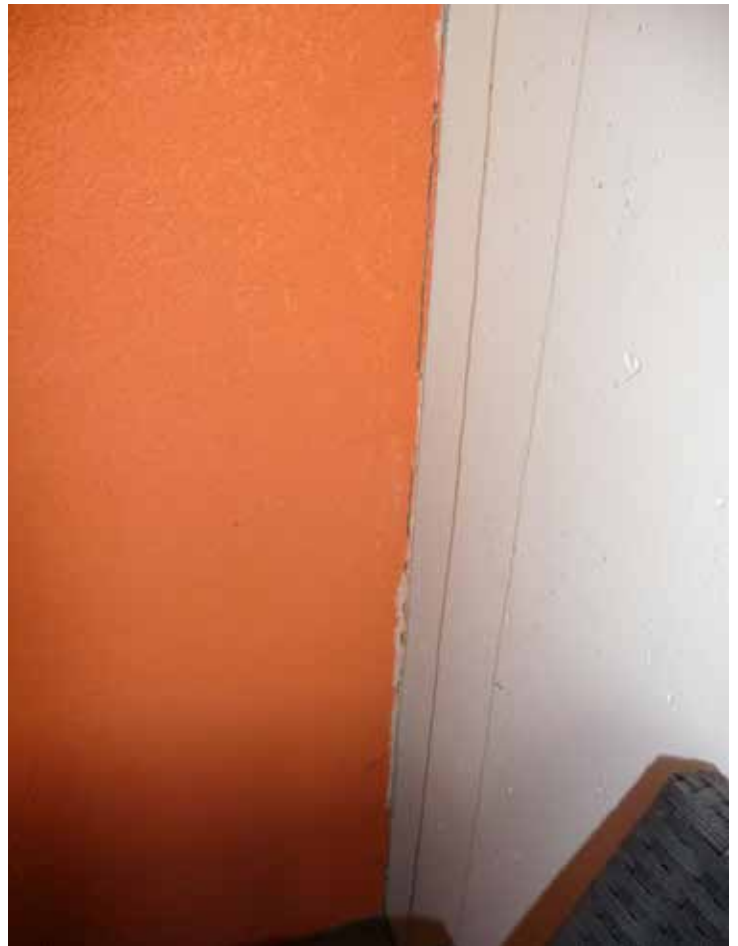
1. OG Risse im Putz bei Anschluss Balkontrennwand

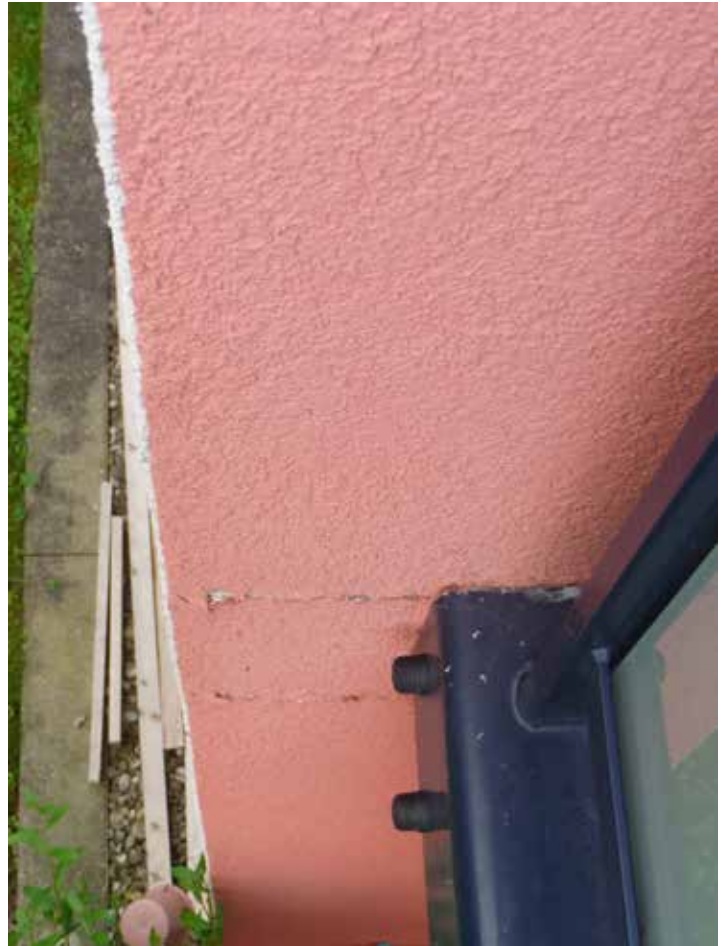
1. OG Risse Putz bei Anschluss
Balkon an AWD

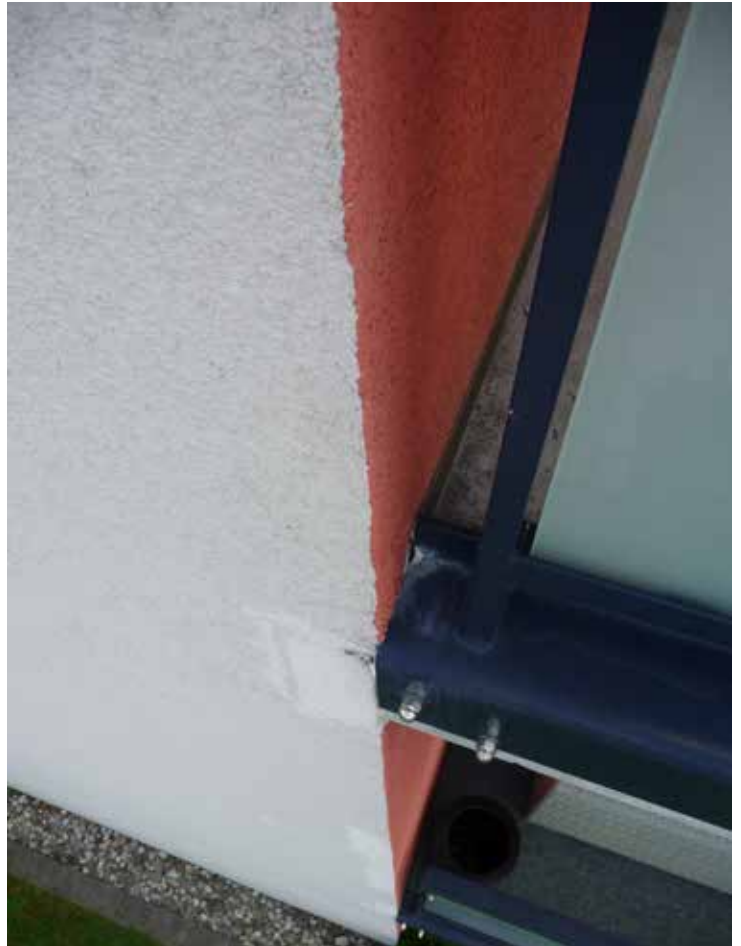
1.OG Putzschäden bei Anschluss
Laubengang an AWD

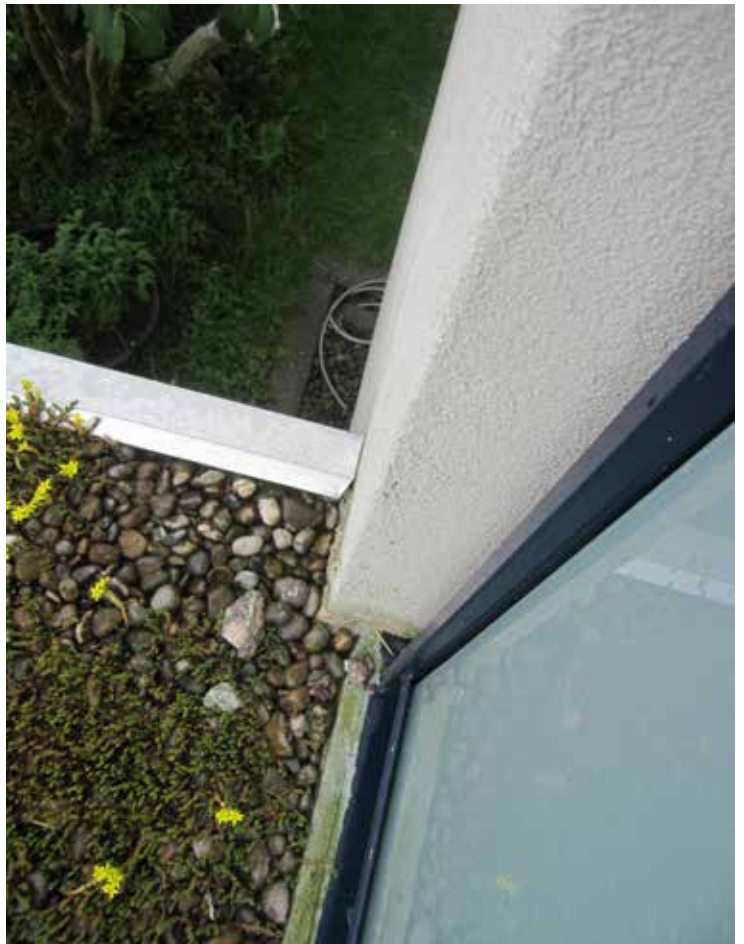
Fehlende Sockelbleche bei Anschluss Vordach an AWD (aufsteigende Feuchtigkeit)

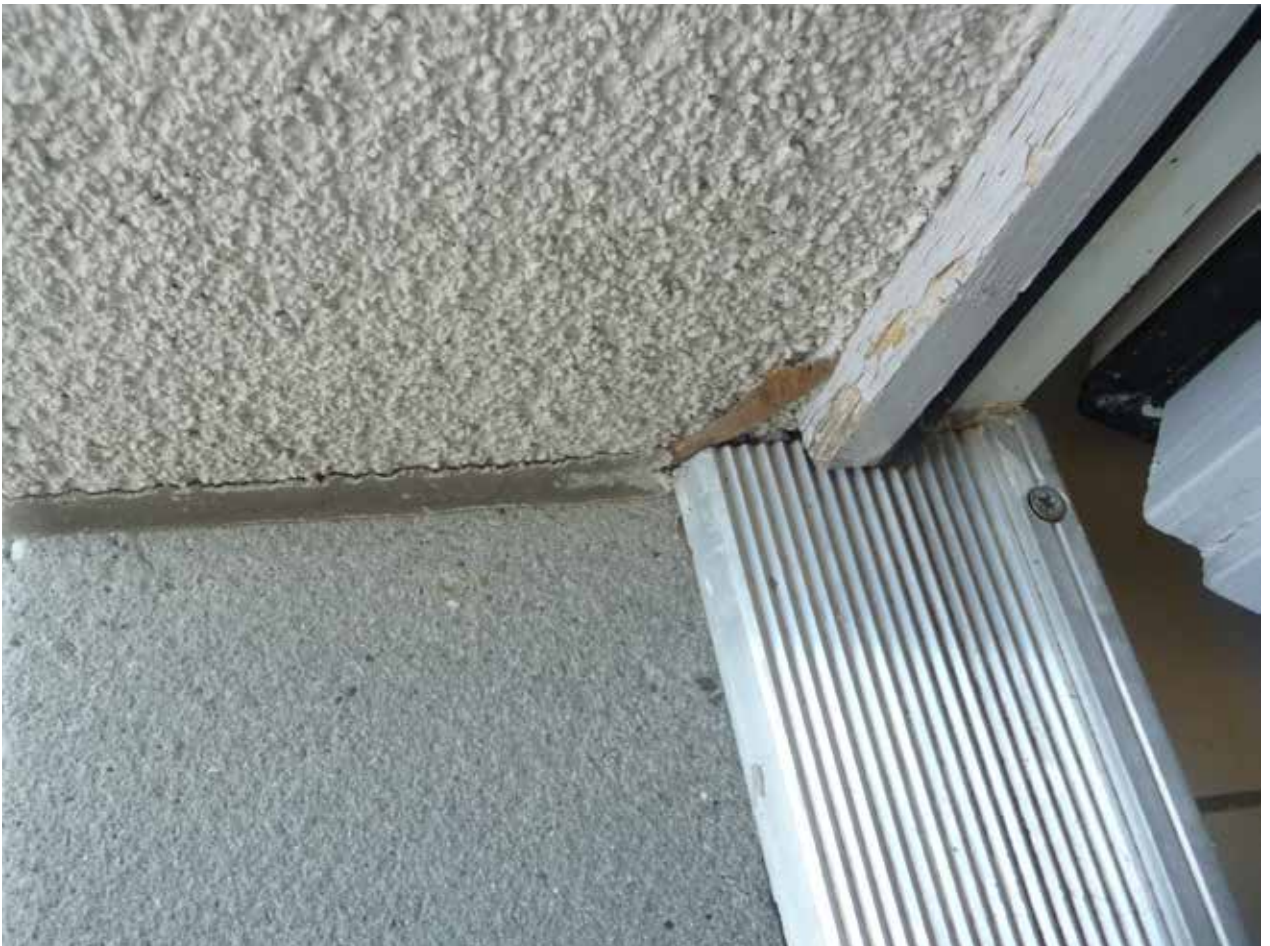
offene Fugen bei Türleibung

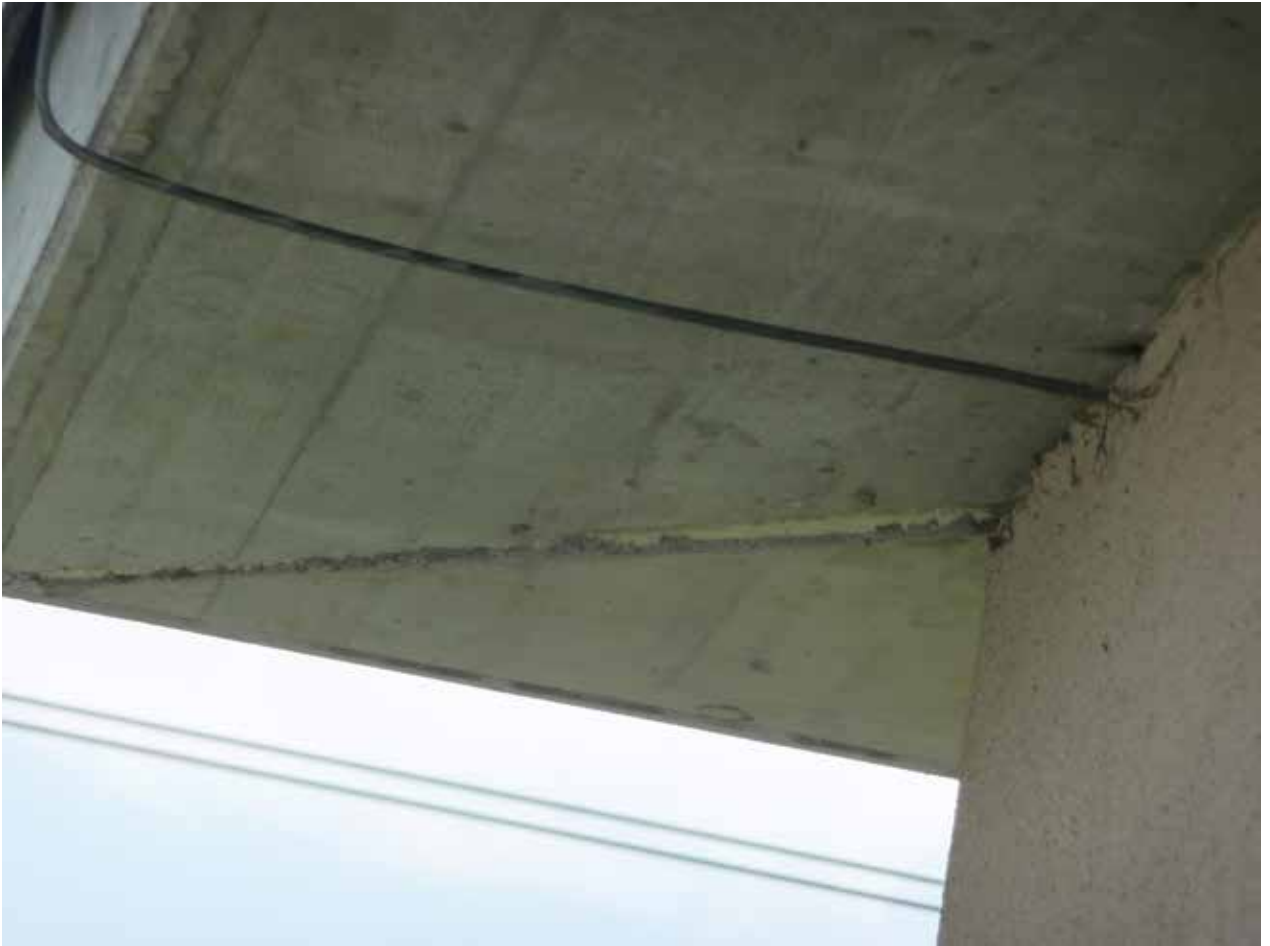
DG offene Fuge Dachuntersicht

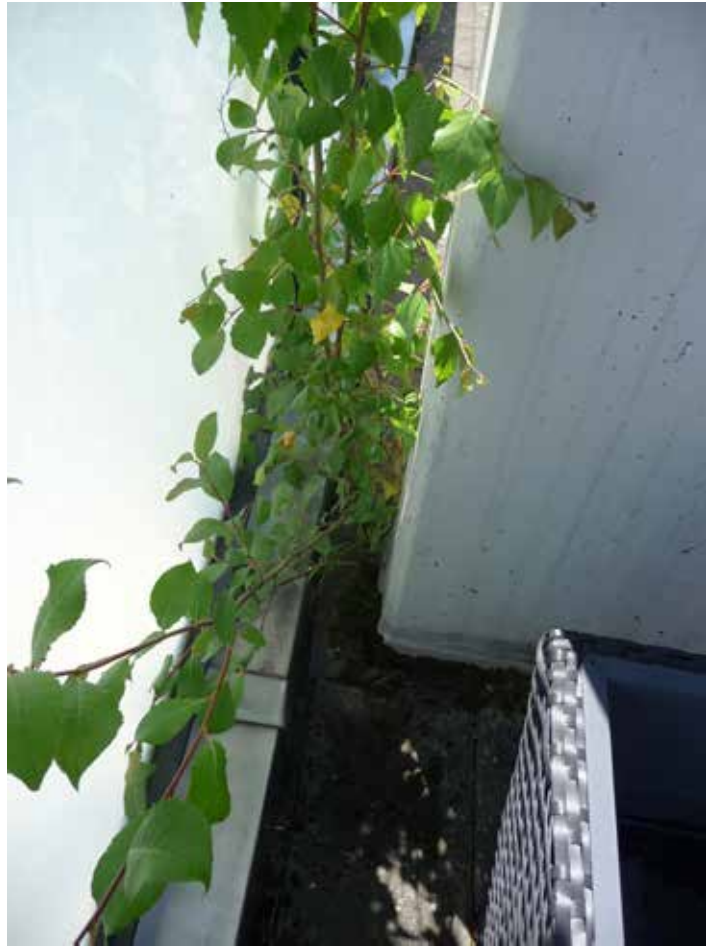
DG Bewuchs Dachterrasse

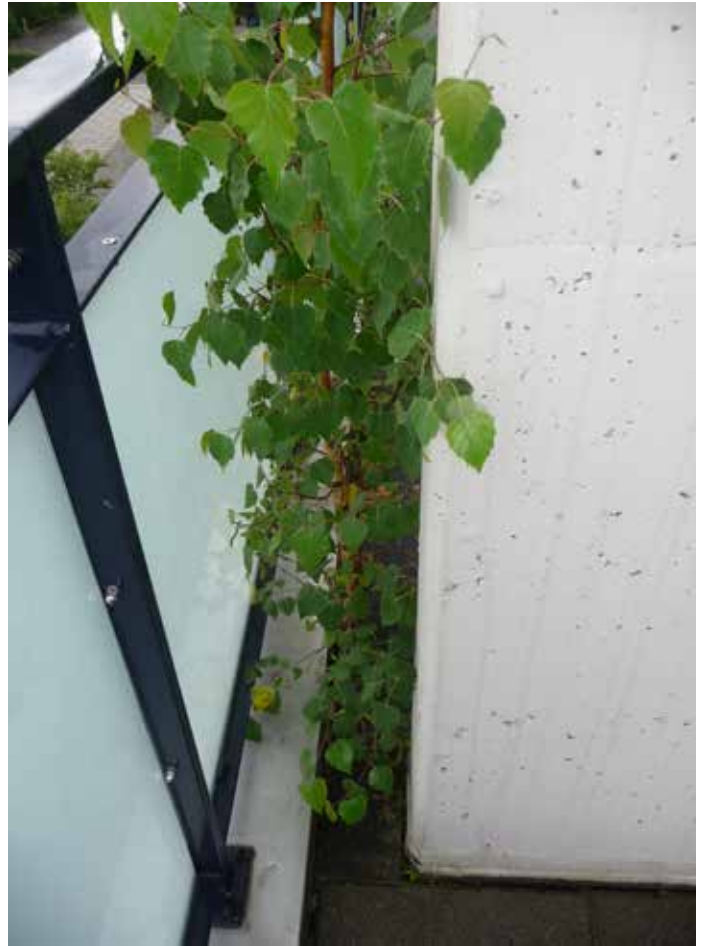
DG Bewuchs Terrasse

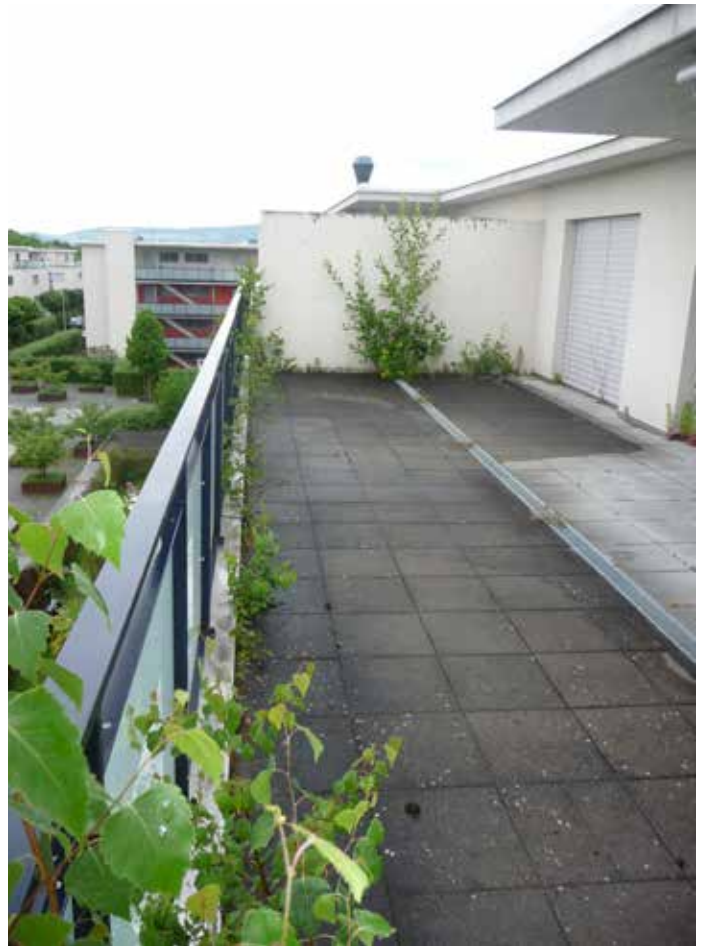
DG Bewuchs Terrasse

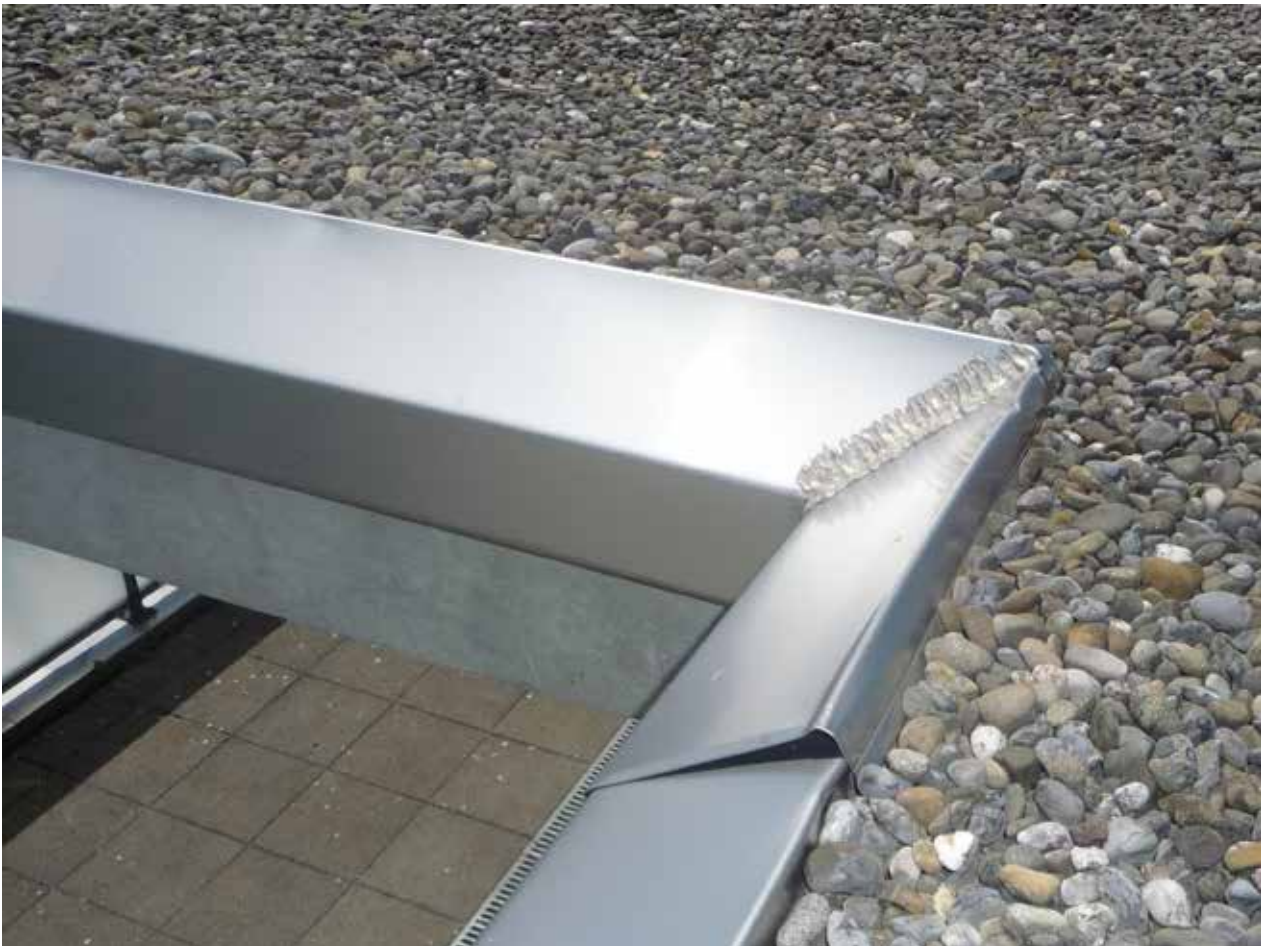
verbogene Dachrandbleche

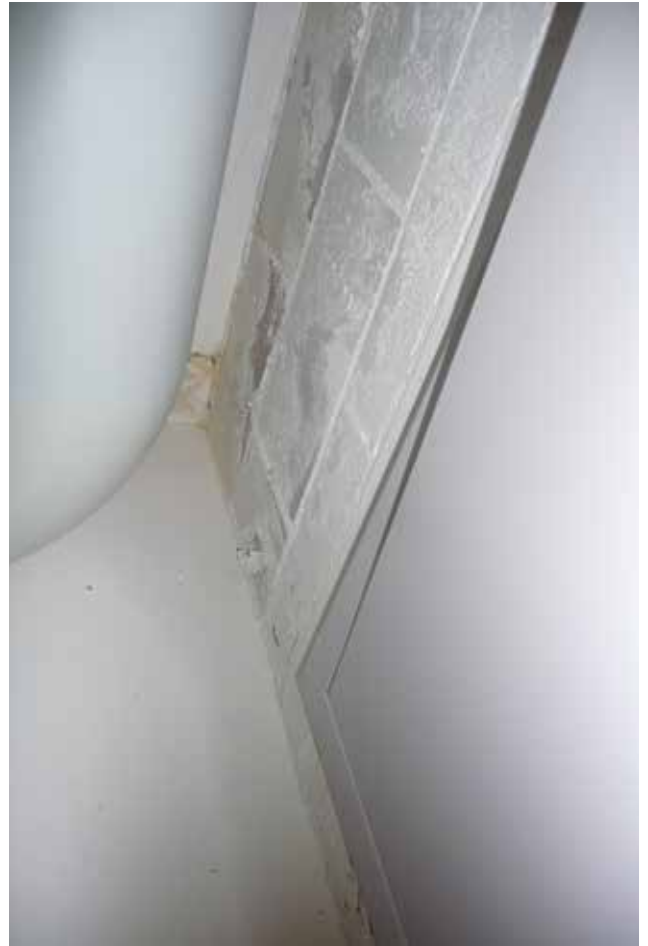
Wassereintritte UG Treppenhaus unter Treppe

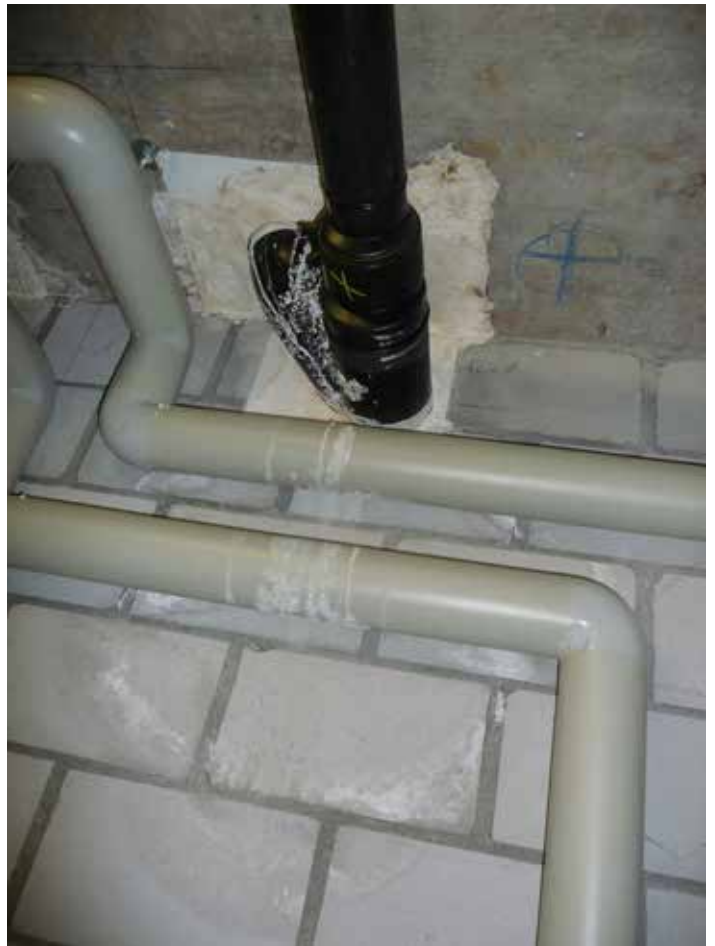
Wassereintritte UG Trockenraum unter Liftschach

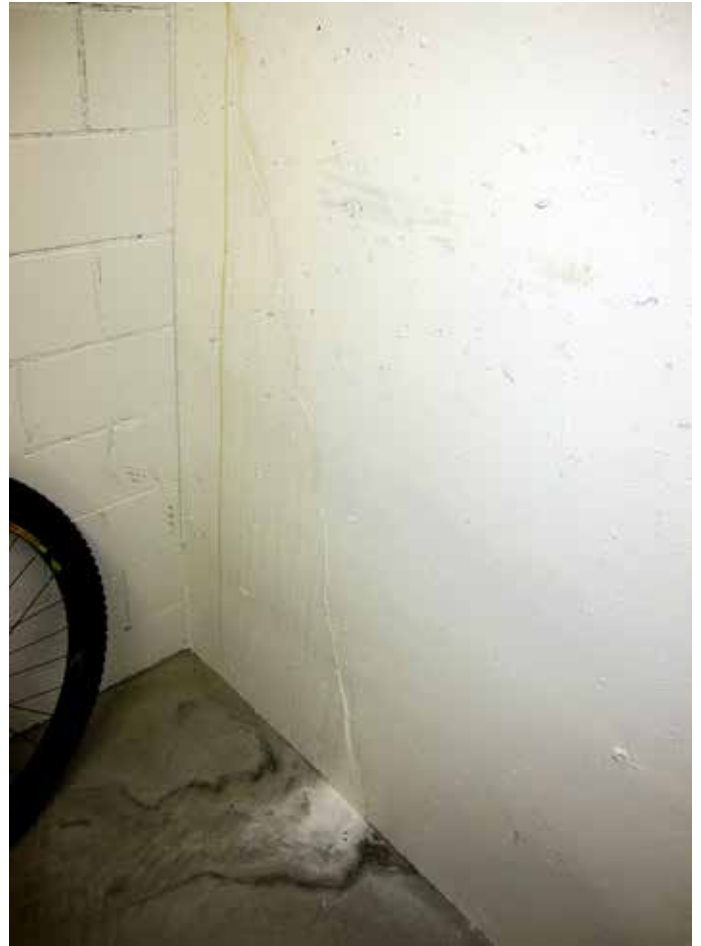
Wassereintritte durch
Abschottungen Steigzone

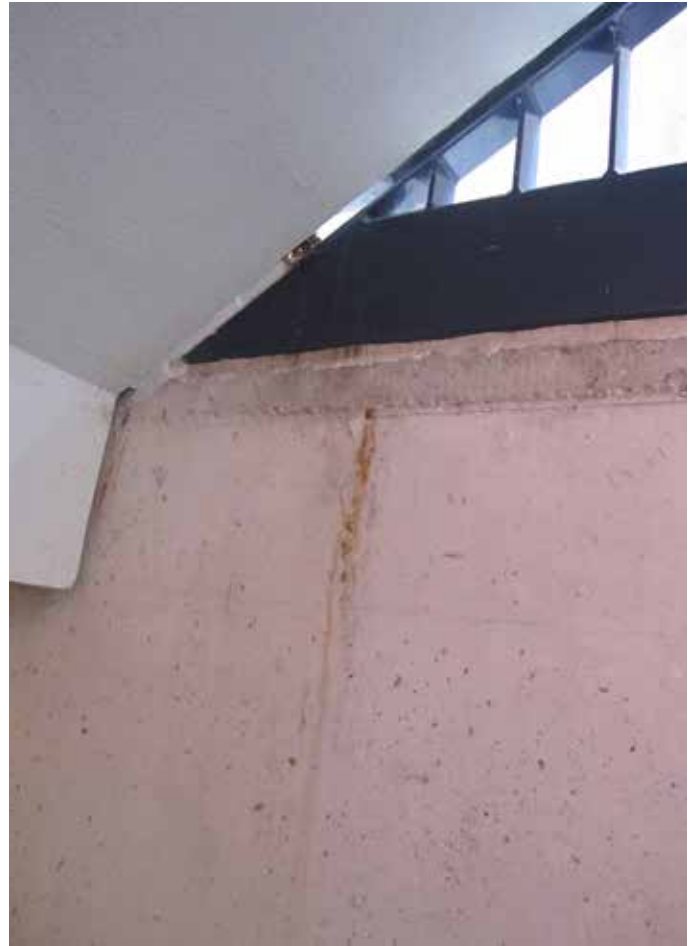
Wassereintritte UG Treppenhaus
unter Betonbrüstung
